畜舎内の腐食ガス環境下における鋼材の腐食に関する研究

Study on Corrosion of Steel Products under Corrosive Gas in Barn

前田 憲太郎* 高橋 圭二** 齋藤 繁*** 田沼 吉伸* 見山 克己***

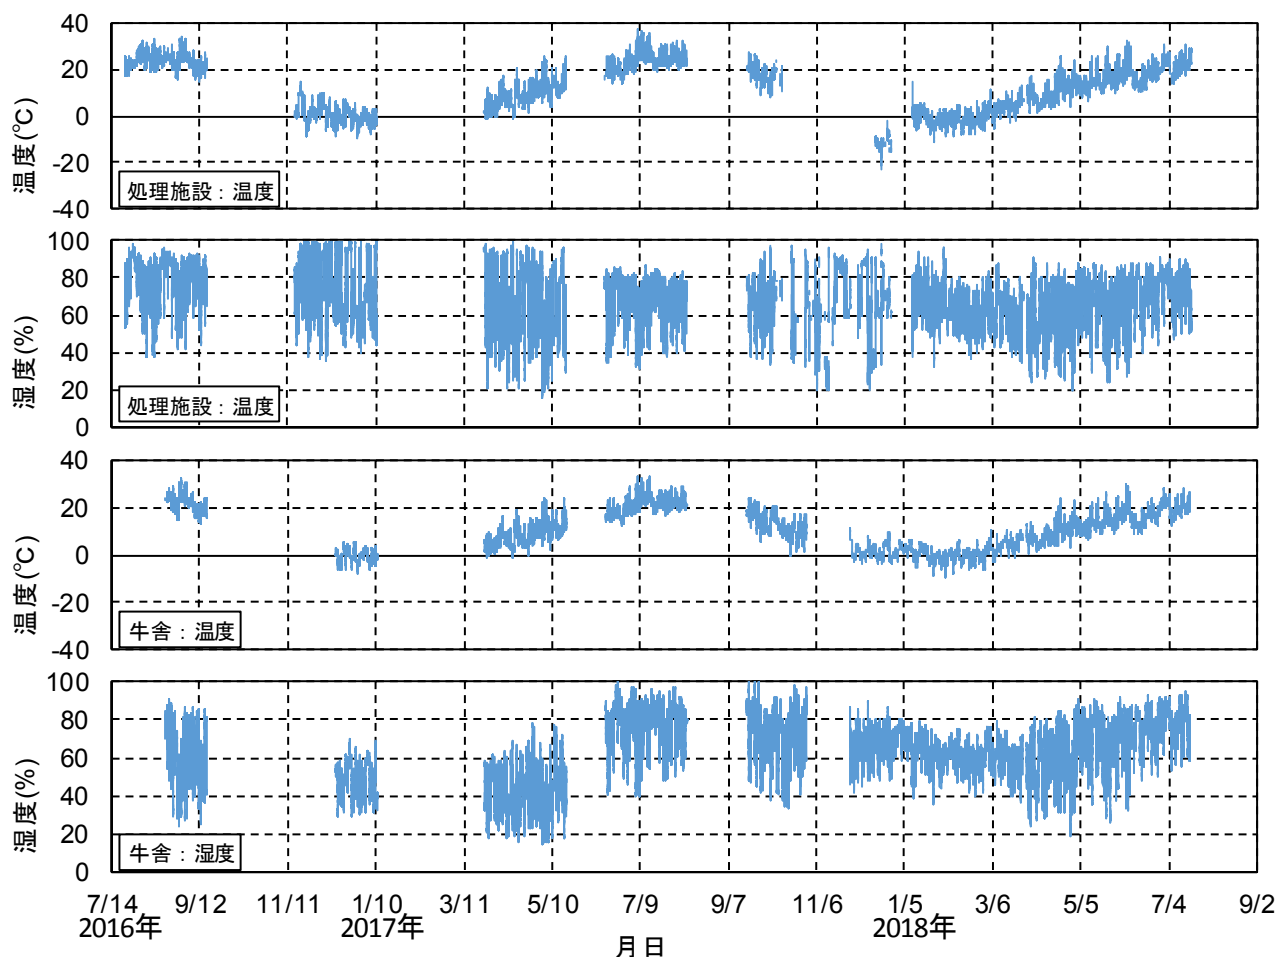
図2 温度，湿度の測定結果

温湿度は、処理施設では夏場は温度20～30度程度、冬場は-20度程度まで下がっているが、湿度は80～100%近くになる日が多く見られる。牛舎では温度の傾向は処理施設と同じであるが、湿度は夏場で90%程度、冬場で70%程度と処理施設に比べ低い。

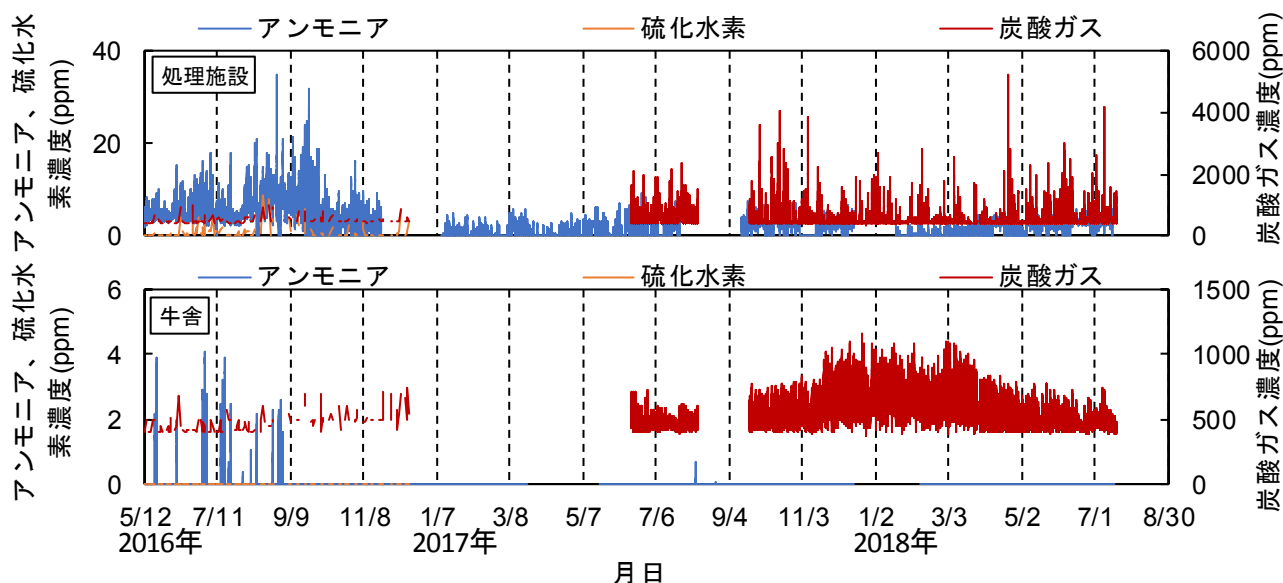
図3 アンモニア，硫化水素，炭酸ガスの濃度の測定結果

アンモニア濃度は、処理施設では30ppmを超えるときも見られるが概ね3～10ppm程度で、牛舎ではほとんど検出されていないが4ppm程度発生している。

硫化水素は処理施設で10ppm程度まで検出される時もあるが、地表での測定であり、暴露位置ではより濃度は低いと考えられる。牛舎ではほとんど検出されていない。

炭酸ガスは、処理施設で400～5000ppm程度であり、牛舎で400～1100ppm程度であった。

温湿度の変化とアンモニア、硫化水素、炭酸ガスの変化を比較すると、牛舎では気温が低くなる12月から3月において炭酸ガス濃度が高くなる傾向が見られるが、他は明瞭な関連は見られない。

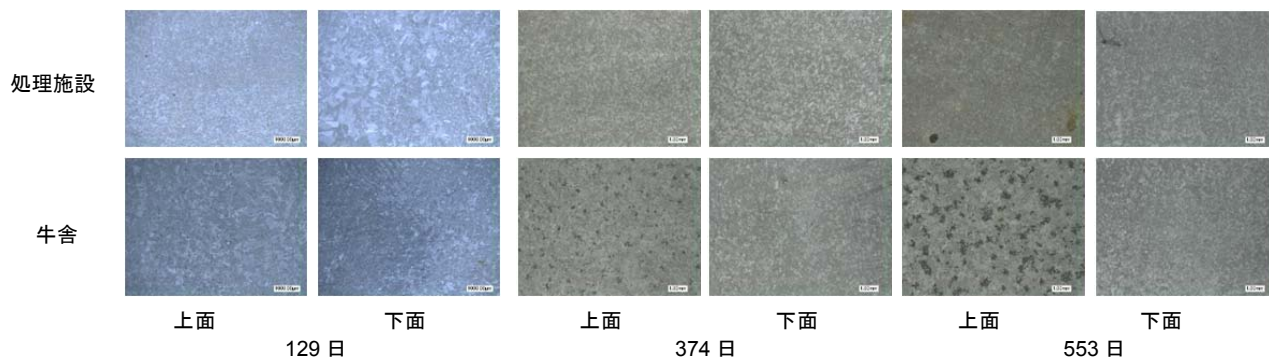
写真4 溶融亜鉛めっき試料外観の時系列変化（倍率 20 倍）

回収測定グループについても同様の傾向であるが、牛舎に暴露した試料について、上面の埃を除去した結果、溶融亜鉛めっき仕上げの試料4のみ、暴露時間の経過とともに、上面において黒点が生じ大きくなっていく状況が観察された。暴露後129, 374, 553日経過した資料4の上、下面のマイクロスコープによる20倍写真を写真4に示す。より詳細に観察するため暴露後553日の試料4についてマイクロスコープにより200倍の写真を撮影した結果を写真5に示す。黒点は、表面に盛り上がり付着している。

果を写真 6 に示す。温度や湿度等環境を管理してはいないが、時間とともに塗抹した箇所から、黒点が大きくなっていく様子が観察され、黒カビと考えられる。なお、試料 4 の上面のみこの現象が見られる原因として、試料 4 のみ表面に結晶粒の境界と思われるひび割れが生じており、ひび割れが生じる試料 4 がひび割れの生じない他の試料に比べカビの発生しやすい環境になった事が考えられる。今後、この黒点がどのように拡大するのか、観察が必要と考えられる。

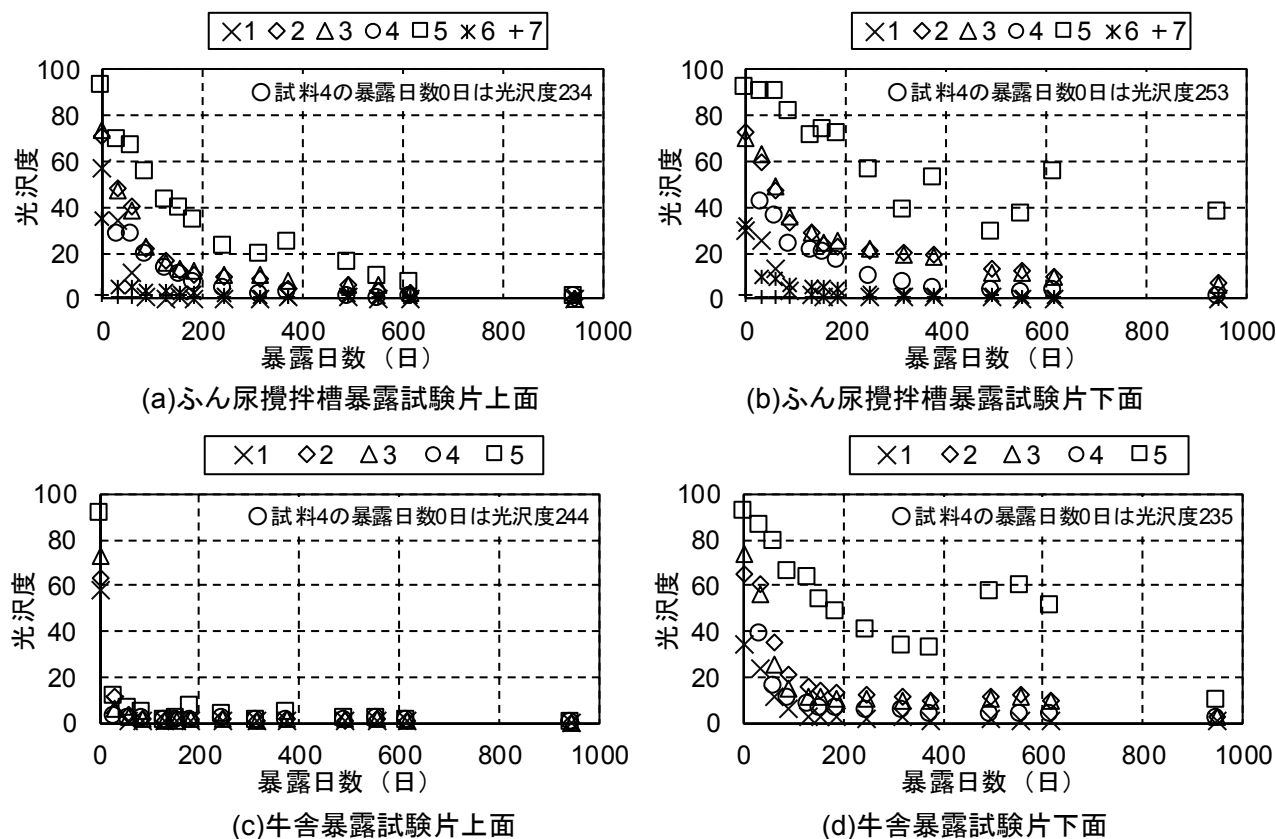
図5 光沢度

図 5 に光沢度の測定結果を示す。牛舎に暴露した試験片の上面が他に比べ光沢度が著しく低下しているが、埃の付着が激しいためである。溶融亜鉛めっきに耐候性塗装を施した試料 5 が高い光沢度を維持している。なお、溶融亜鉛めっきに摩擦面処理を施した 6, 7 は暴露前から光沢度は低いため、暴露後も一番低い光沢度を示しているが、変化が少ない。

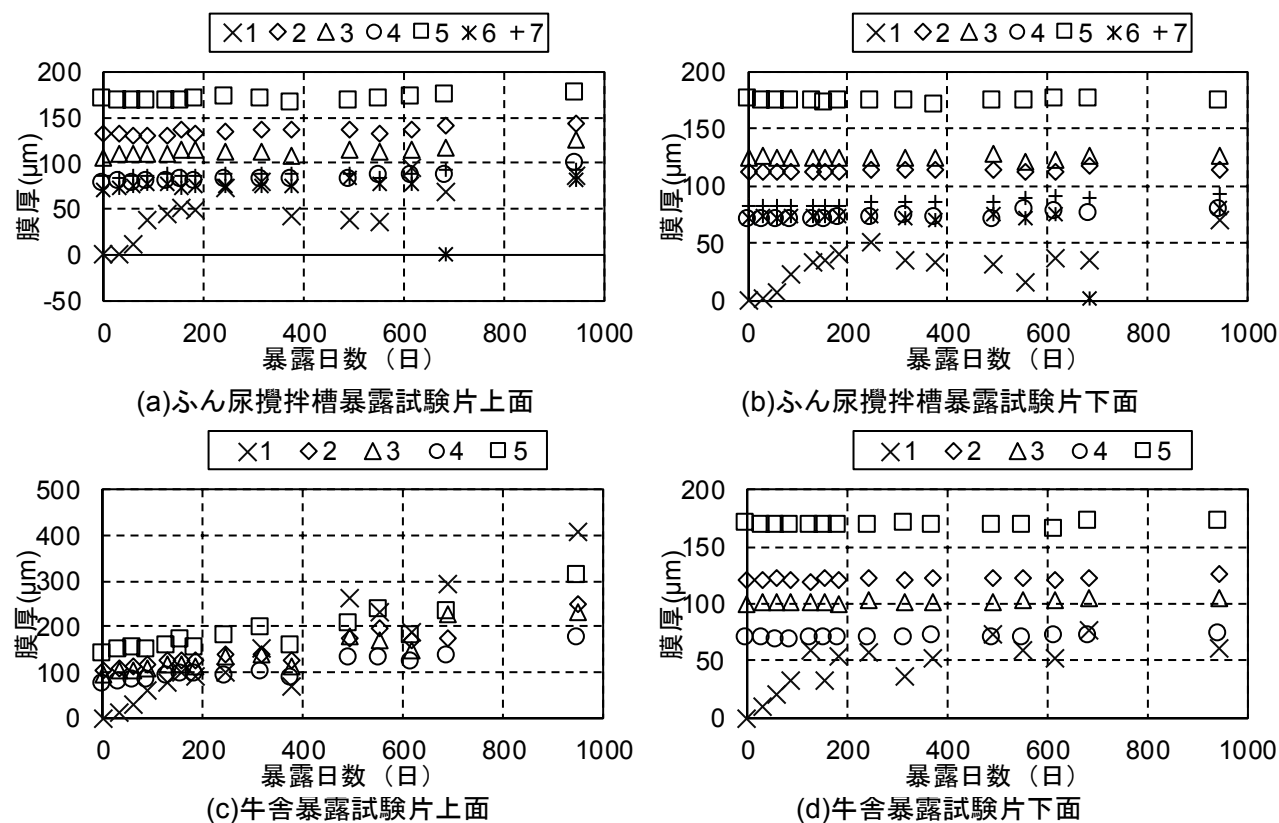
図6 膜厚

膜厚の測定結果を図 6 に示す。試料 1 以外はほとんど変化がない。試料 1 の膜厚の増加は錆の発生によるものである。
