# 東名高速道路における現場データに基づいた 合理的な維持管理方法の提案

2020 年 3 月

川村 和将

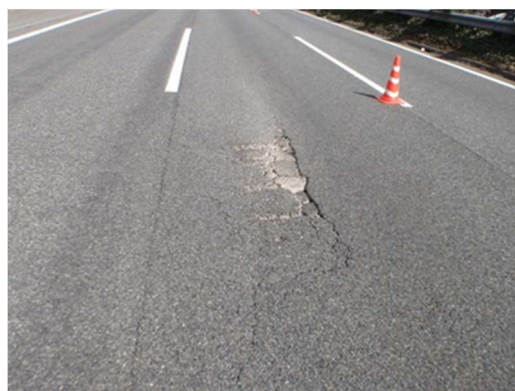
写真-1.2 路盤の損傷状況

高速道路舗装においても、長期間にわたる交通荷重による疲労破壊や、雨水による基層や路盤の損傷が発生している。雨水による損傷は、1998年に標準となった排水性舗装(以下「高機能舗装」)の施工により、基層や路盤へ雨水の浸透が促進され、アスファルトと骨材のはく離が進んだことが一因でもあると考えられる<sup>17)18)</sup>。写真-1.2は路盤以上の層が損傷し、土砂が噴出している状況である。

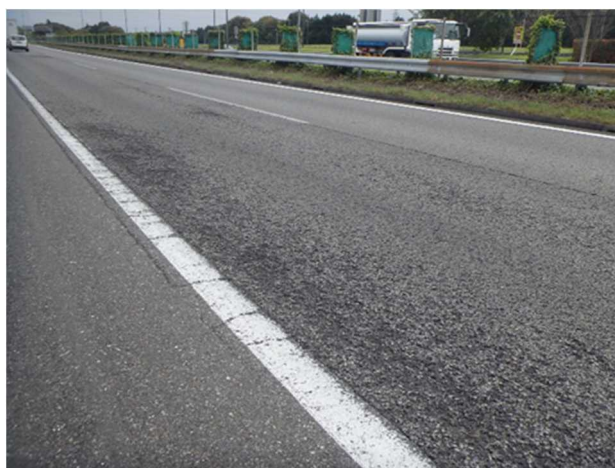
写真-1.3 骨材飛散状況

日常点検は，路面性状測定車によるわだち掘れ，ひび割れ，平坦性測定結果では評価できないポットホールや局部的な側方流動などの調査に適している．東名高速道路の静岡県区間では，近年，高機能舗装における局部的な骨材飛散が多発している．写真-1.3に骨材飛散状況を示す．

その区間における骨材飛散は，冬季のタイヤチェーンによる縦断方向に連続的な骨材飛散ではなく，バインダーの劣化により骨材が抜けることにより，ポットホールにつながる局部的なくぼみに進行している場合が多い．従来，路面のくぼみは，100m評価区間において20m間隔で測定したわだち掘れ量の平均値で評価してきた．しかし，この方法では局部的なくぼみは評価区間内で平均化され適当ではない<sup>30)</sup>．

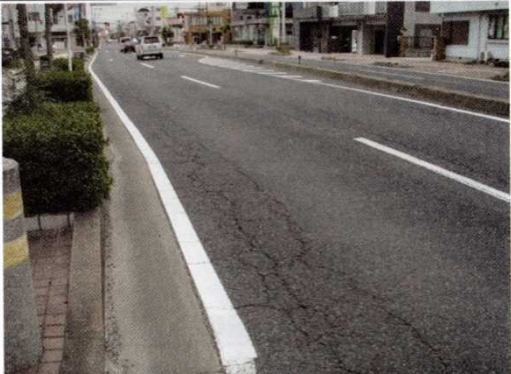
図-2.9 目視調査結果の例

ひび割れ破損が主体の路面 左側わだち部に亀甲状ひび割れ。 右側わだち部にはひび割れはなく 15mm 程度の凹形状。 下面からの析出物はみられない。 表層だけの破損と推定されるが、コア等による確認が必要。

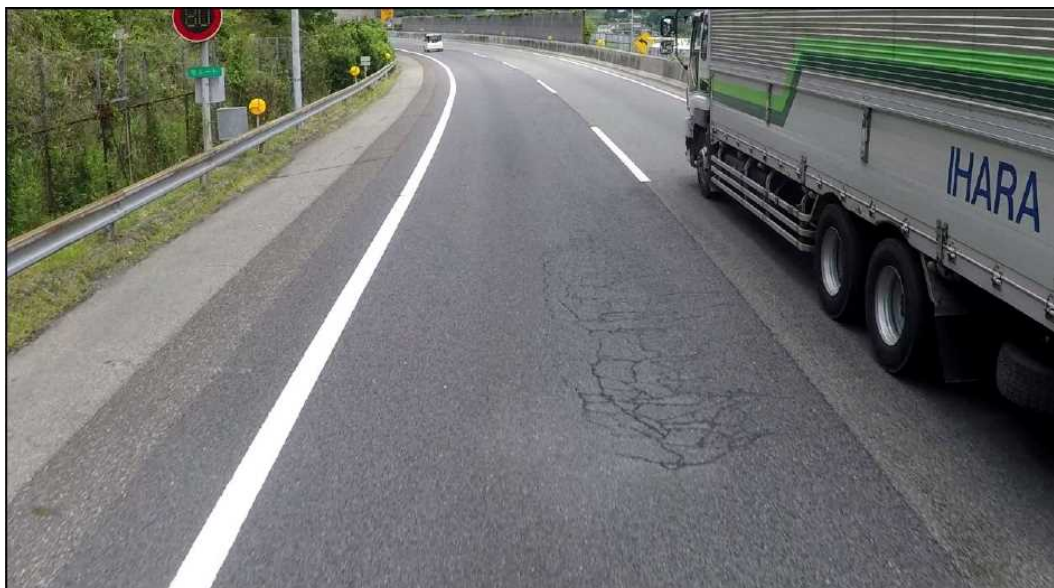
写真-4.1 局部変形・くぼみ

点検者	変状項目	変状項目	変状項目	判定	概要／進行程度／原因／補修方法
A	ひび割れ	局部変形・くぼみ		AA	亀甲状ひびわれ（切土部）／沈下がみられ、ポットホールの発生につながる恐れがある／基層以下の耐力低下／基層まで打換し、路盤を確認すること
B	ひび割れ	局部変形・くぼみ		AA	路面にポットホール・はがれ等の発生につながる亀甲状のひび割れが発生／路面に局部変形やくぼみが発生？／ハンドルを取られたり走行車両が激しくバウンドすることはないか確認？／基層以下に雨水侵入を防ぐ処置が必要／基層までの打換工と脆弱部の除去
C	局部変形・くぼみ	ひび割れ		A	局部変形・くぼみ／ひび割れを伴う局部変形くぼみ／ひび割れから水が浸入し路面が脆弱化、そこに通行荷重の繰返し载荷によって、くぼみが発生したと考えられる／脆弱部を除去した後の打替工

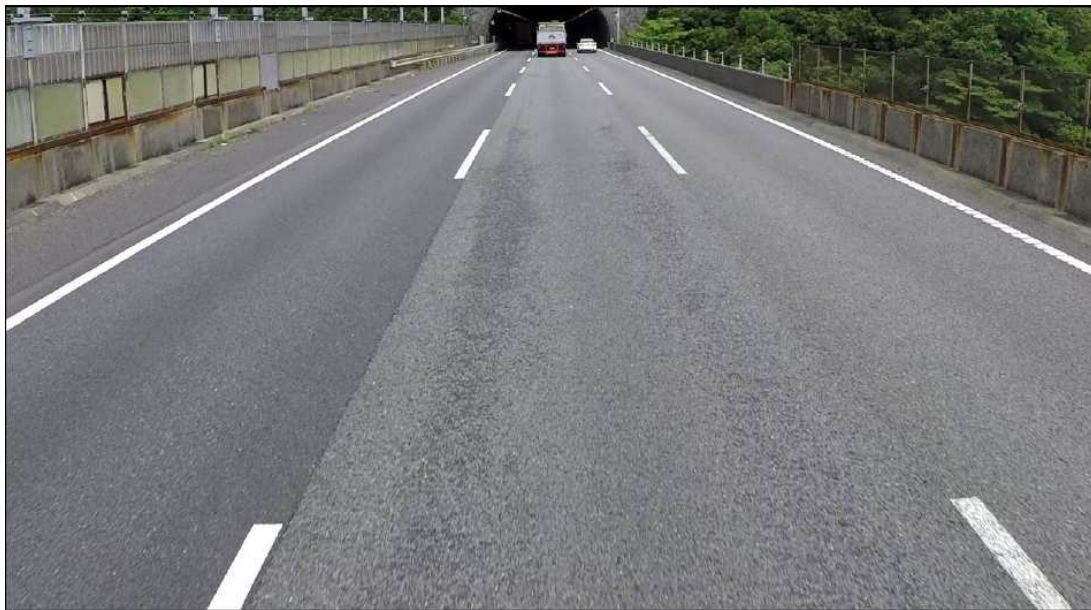
写真-4.2 骨材飛散によるわだち掘れ

点検者	変状項目	変状項目	変状項目	判定	概要/進行程度/原因/補修方法
A	わだち掘れ			A	わだち掘れ（切土部）/走行車両の激しいバウンドはみられない/摩耗/打換または切削オーバーレイ
B	ポットホール・穴あき・はがれ			A	摩耗による局所的な舗装のはがれが発生/ハンドルを取られたり走行車両が激しくバウンドすることはない./アスファルト表層部の薄層補修材による補修又は切削O/L
C	わだち掘れ	ひび割れ		A	わだち掘れ/一部にひび割れ/通行車両によるアスファルト混合物が摩耗したことが原因と考えられる/表層の打替工

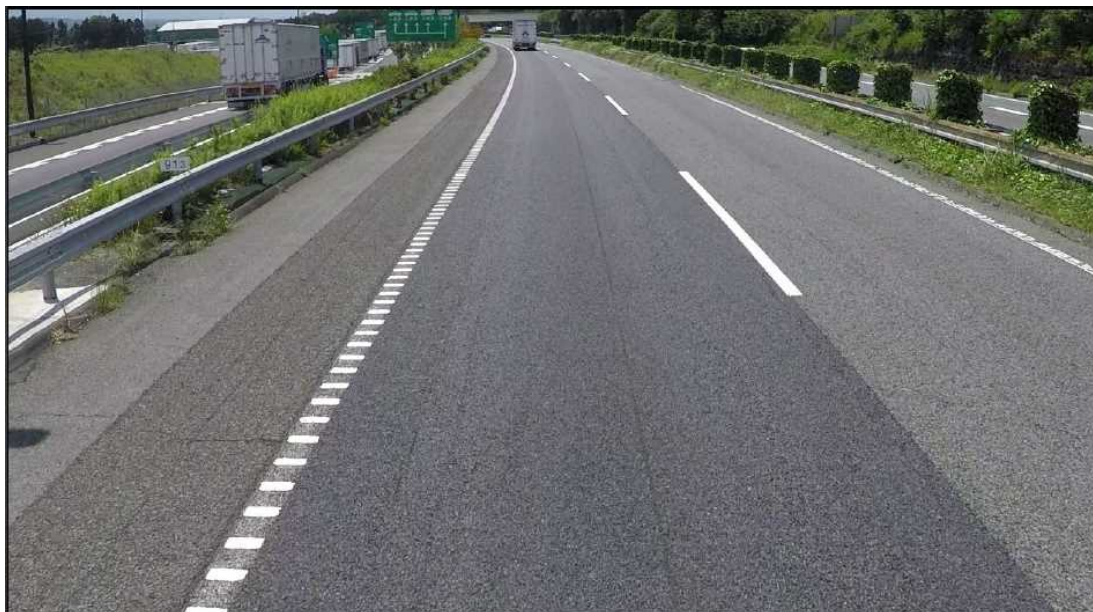
写真-4.3 流動わだち掘れ

点検者	変状項目	変状項目	変状項目	判定	概要/進行程度/原因/補修方法
A	わだち掘れ			A	わだち掘れ（切土部）/走行車両の激しいバウンドはみられない/ダブルタイヤによる摩耗/切削オーバーレイ
B	わだち掘れ			A	路面にWわだち掘れが発生，ハンドルが取られたり，走行車両が激しくバウンドするか確認？/必要に応じて切削O L
C	わだち掘れ			A	わだち掘れ/走行車両に影響を及ぼさない程度/通行荷重の繰返し載荷が直接的な原因であるが，施工時の締固め不足等の影響も考えられる/表層の打替工

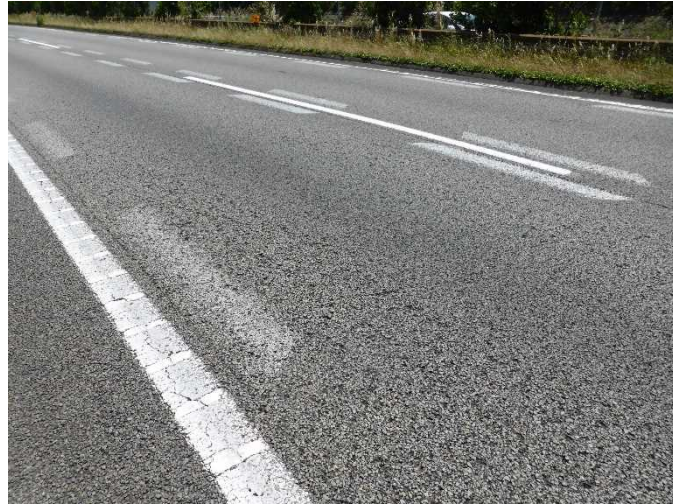
写真-4.6 劣化進行度□

表-4.17 を参考に劣化判定した路面とその区間において算出した平均飛散断面積の関係を表-4.18 と図-4.17 に示す。比較箇所は8箇所である。進行度Ⅰは劣化による変状が見られない区間であるが、比較のために平均飛散断面積を算出した。図-4.17 のグラフは進行度ごとの平均飛散断面積の平均である。点検員による評価である劣化進行度が大きくなると平均飛散断面積も大きくなる傾向にある。点検員が管理限界期と判断したレベルに到達する前に修繕することが理想であることから、200mm<sup>2</sup>が修繕基準値として適当である。

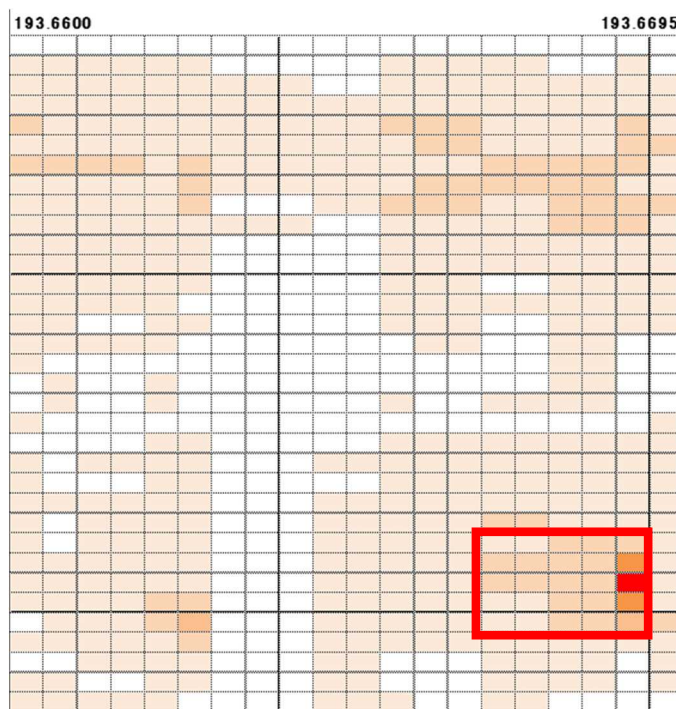
図-4.20 劣化進行度Ⅴの骨材飛散深さ状態

前章までは、骨材飛散の程度を横断プロファイルデータの基準線さよりも下側の総面積を算出し、測定点の平均飛散断面積により評価した結果を述べた。その測定点毎の飛散断面積を平面図に色分けしたものが図-4.18～図-4.20である。図の上側が車両の進行方向の左側，下側が右側，延長は10mである。表-4.19に色分け毎の飛散断面積を示す。最も飛散断面積が大きい濃い部分は $2000\text{mm}^2$ 以上であり，測定点の幅は100mmであることから深さ20mm以上となる。骨材飛散深さを色分けすることにより路面の不陸を立体的に想像することができる。図-4.18に劣化進行度Ⅲの路面例を示す。左右のわだち部に骨材飛散が連続的に発生していることが分かる。図-4.19は劣化進行度Ⅳである。全体的に薄い茶色，左わだち部が茶色に着色されている。全体的に骨材飛散が進行し，左わだち部ではわだち掘れ量が10mmから15mmに達していることが分かる。図-4.20は劣化進行度Ⅴである。図の右下部に濃い赤色部があり，局部的に深さ20mmを超えている箇所を確認できる。この箇所をパッチングにより補修する場合，補修範囲の選定に着色が活用できる。通常，補修範囲は現場で目視にて判断するが，この図を活用することにより事前にくぼみの深さ，範囲を把握することができる。例えば，図-4.20の四角で囲った範囲は延長約2.5m，幅約0.5mであり現場に行く前に補修範囲を決めることが可能となる。
