## デジタル画像を用いた写真測量による屋根上積雪深の測定精度について

## Accuracy of Snow Depth on Roofs by Photogrammetry Using Digital Images

千葉 隆弘\* Thomas Thiis\*\* 高橋 徹\*\*\* 苫米地 司†

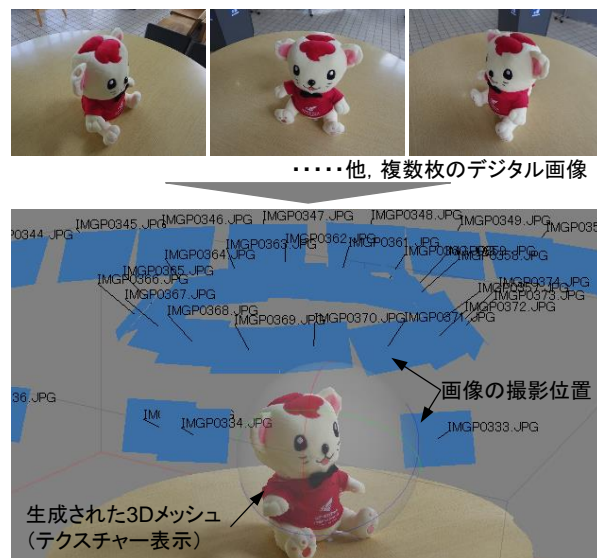
図1 ぬいぐるみ表面の3Dメッシュ生成例

近年、デジタルカメラで撮影した複数の画像を用いて被写体表面の3Dメッシュを生成するソフトウェアが利用しやすくなった。図1に、AgisoftのPhotoScan<sup>(1)</sup>を用いてぬいぐるみ表面の3Dメッシュを生成した例を示す。図のように、撮影した画像相互のオーバーラップを頼りに撮影位置を推定し、次に、高密度ポイントクラウドを生成する。そして、生成された数多くのポイントを用いて3Dメッシュを構築する。このように、デジタルカメラで撮影した複数の画像から比較的容易に被写体のモデルを生成することができる。すなわち、このような技術は、建物の写真測量として応用することが可能であり、これまで危険が伴う実測が中心であった屋根上積雪深においても、デジタル画像を用いて測定できる可能性がある。

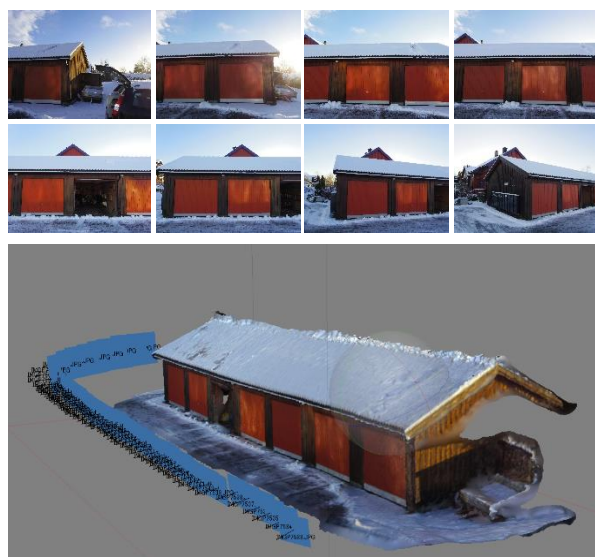
図7 撮影画像と3Dメッシュ (No.3B)

した図 7 の画像をみると、くもりの場合に比べて雪面の模様が認識できるようになり、適正な 3D メッシュを獲得することができた。
