## 寒地先端材料研究所所有の携帯型成分分析計・硬さ計の被災建物への適用性

### Applicability to Damaged Buildings on Handheld X-ray Fluorescence Spectrometer and Ultrasonic Hardness Tester owned by LAM

#### 概要

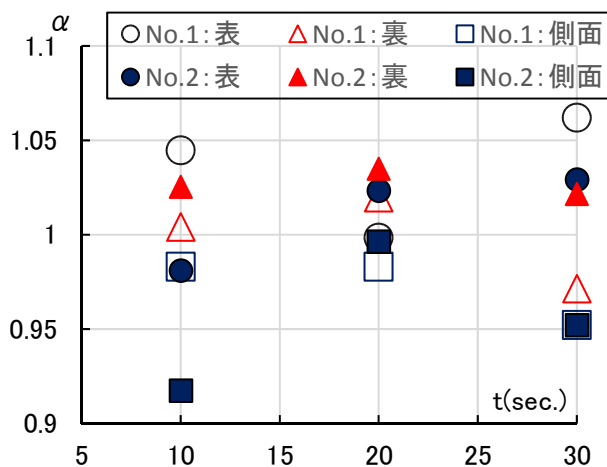
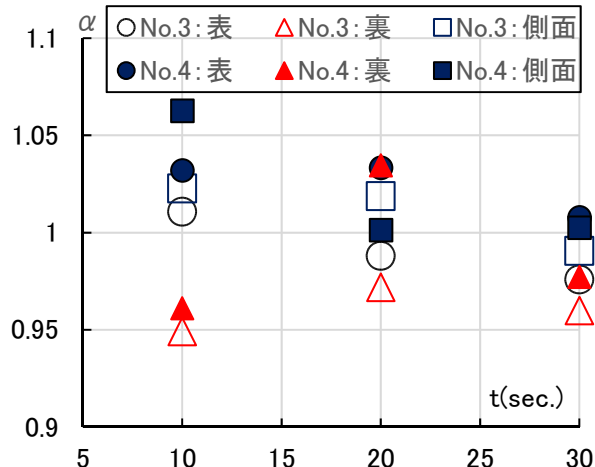
図1 Aシリーズ試験材のMn含有量に及ぼす測定時間の影響

に含まれる珪素(Si)、硫黄(S)、磷(P)については、測定時間に拘わらず、正確な測定値は得られない場合が多かった。これは、鋼材の成分上限値が低いためと考えられる。以下では、主要 5 元素の内、全ての試験体で測定できたマンガン(Mn)についての測定結果を示す。図 1(a)、(b)には、A シリーズの SS400 材を用いた試験材 No. 1、2 および SN400B 材を用いた試験材 No. 3、4 についての測定結果を示す。なお、図中の縦軸  $\alpha$  は各測定値をそれぞれの鋼種の測定平均値で除した値としている。図を見ると、測定位置によって、測定値にばらつきが生じることと測定時間が 10 秒の場合には、ばらつきが大きく、10%を超える測定誤差が生じている。図 1(a)に示す SS400 材の場合には測定時間が 20 秒の場合が、図 1(b)に示す SN400B 材の場合には、測定時間が 30 秒の場合が最もばらつきが小さく、測定誤差は 5~6%程度となる。表 4 には、初期測定時と研磨後の Mn 含有量の測定範囲と平均値について示す。なお、SN400B

(a) SS400 材

(b) SN400B 材

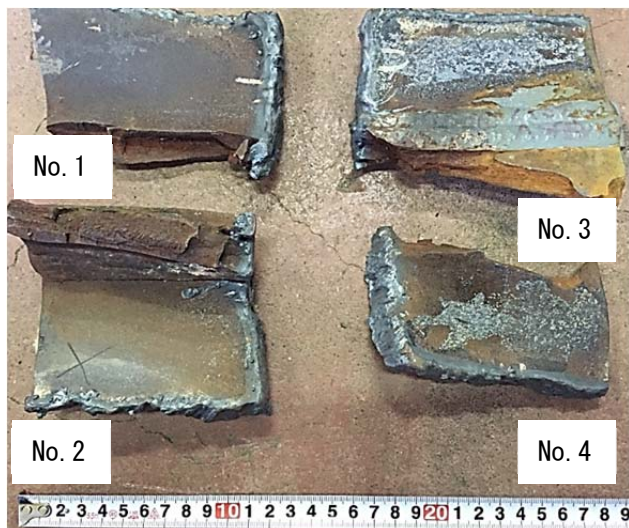
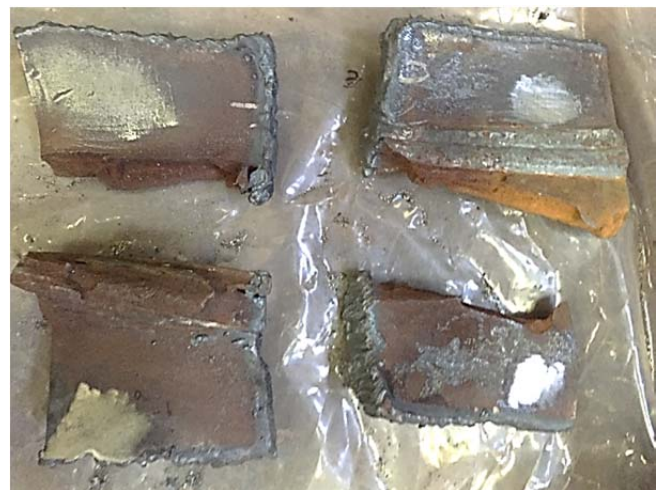
写真 3-1 シリーズ 1 の試験材 (No. 1～4) : H-250×250×9×14 (SM490A)

～3 に示す。これらは、施工中に倒壊した建物の部材を現場でガス切断して搬入したもので、写真 3-1 (試験材 No. 1～4) の部材は大変形していたため、搬入後、更に小さく切断している。測定は全試験材について、写真 3-1 中に示すように、研磨前後の測定を行った。写真 3-2 は鋼管割り込み板溶接部で、鋼管表面(試験材 No. 5)と割り込み板側面(試験材 No. 6)の測定を行った。写真 3-3(試験材 No. 7～9)は溶接接合されていたプレートである。なお、施工時の各部材のミルシート値から、各部材の引張強さ( $\sigma_u$ )は推定できる。試験材シリーズ 2 は 8 体で、各種実験で使用した試験体の残材であり、素材試験結果から、引張強さ( $\sigma_u$ )は既知である。写真 3 の被災部材に比べて、未使用材か、弾性範囲の加力部位を対象とした(写真 4-1, 2 の例を参照)。シリーズ 1, シリーズ 2 の試験材概要を表 8, 9 にそれぞれ示す。測定変数は、測定位置、変形の程度、母材鋼種および溶接部の有無、形鋼の種類とサイズ、塗装や黒皮のままの測定と研磨後の測定、硬さ測定スタンドの使用の有無である。

(a) 表面無処理

(b) 表面研磨後

ま測定を行った。シリーズ 1 では、変形の大きい部分をなるべく避け測定を行った。研磨方法は、現場での作業を想定して、グラインダー、サンドペーパーを使用することとした。グラインダーはなるべく表面の塗装面や腐食、黒皮等の部分だけを削るようにし、平らに削る場合でも、鋼材部分の研磨は最小限に抑えて行った。サンドペーパーは、粗さの異なる 4 種類 (#40, 120, 800, 1500) を用意し、指や当て板を使用して研磨を行った。研磨方法の種類として、グラインダーのみで研磨したもの、サンドペーパーのみで研磨したもの、グラインダーで研磨後にサンドペーパーで研磨したものとした。切断側面にも、凹凸や錆が見られたので、グラインダーで研磨後、サンドペーパーで研磨してから測定を行った。写真 4-1 の試験材側面は、溶接部中心から左右に 2.5 mm 間隔ごとに測定を行った。

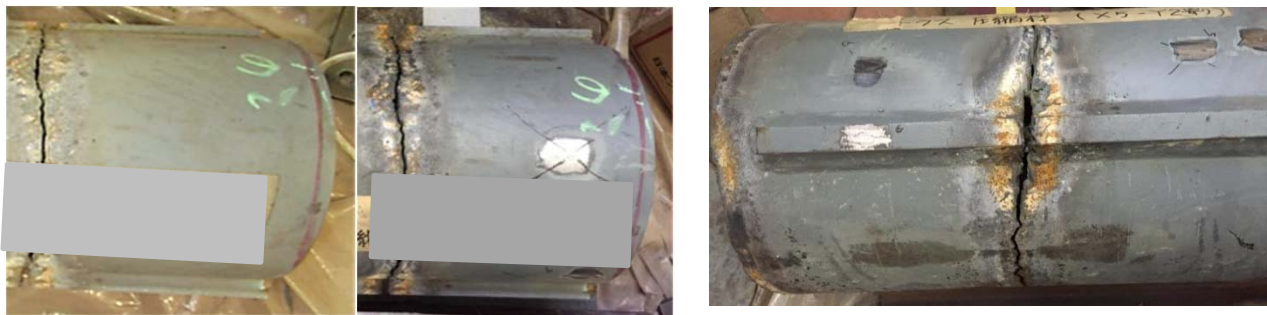
写真 3-2 シリーズ 1 の試験材 (No.5 : P-216.3×5.8(STKN490B), No.6:PL-16(SM490A))

(a) 表面無処理 (No. 5) (b) 表面研磨後 (No. 5) (c) 研磨後の割り込み板 (No. 6)

測定平均値を  $HV_c$  で除した値であり、横軸は(測定最大値/測定最小値)を表す。なお、研磨はグラインダー研磨後にサンドペーパーで研磨した結果である。図 2 から、試験材研磨後には測定値のばらつきが抑えられ、測定平均値と  $HV_c$  は概ね対応していることが解る。図 3 には、No. 5 の試験材の結果について、同様に示す。この試験材は鋼管壁の曲面測定となるため、大きなばらつきが生じた。そのために、硬さ計の振動棒を写真 5 に示す測定スタンドに取り付けて測定を行い、図 3 に示すように良好な結果を得た。図 3 に示す No. 6 の試験材は測定平均値が高いことが解る。これは、写真 3-2 に示したように、測定位置は側面であるものの、上下が鋼管との隅肉溶接部に隣接しており、溶接による焼き入れの影響と考えられる。なお、他の研磨方法による測定は、ばらつきが大きく、有効性は認められなかった。

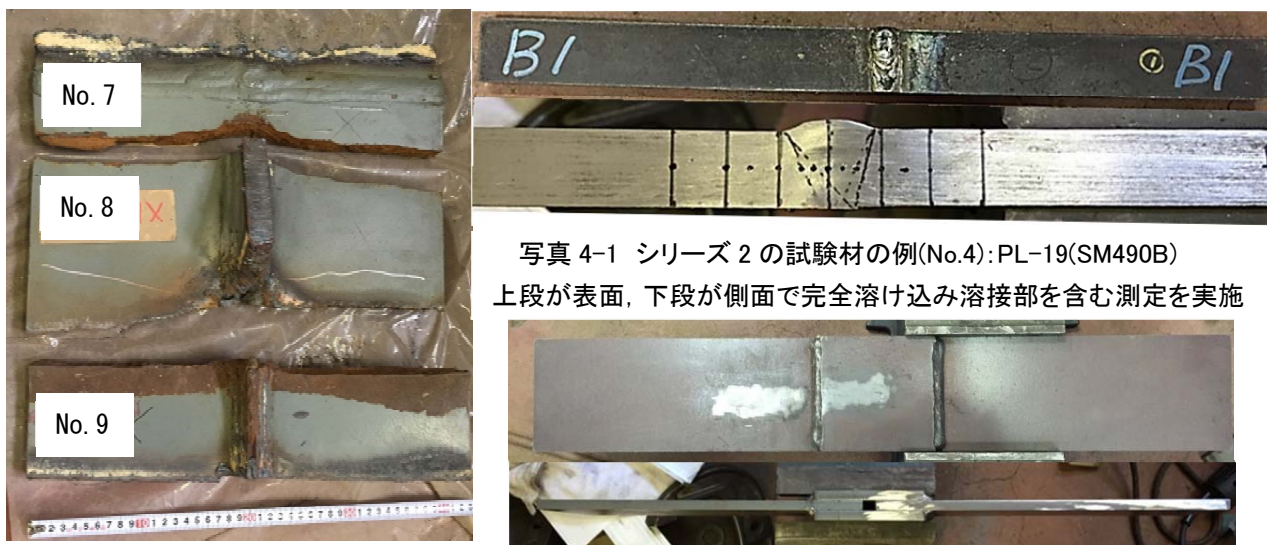
写真 4-1 シリーズ 2 の試験材の例 (No.4): PL-19(SM490B)

上段が表面、下段が側面で完全溶け込み溶接部を含む測定を実施

写真 3-3 シリーズ 1 の試験材  
(No.7~9): PL-25(SM490A)

写真 4-2 シリーズ 2 の試験材の例 (No.8): PL-9(SS400)  
上段が表面研磨面、下段が側面

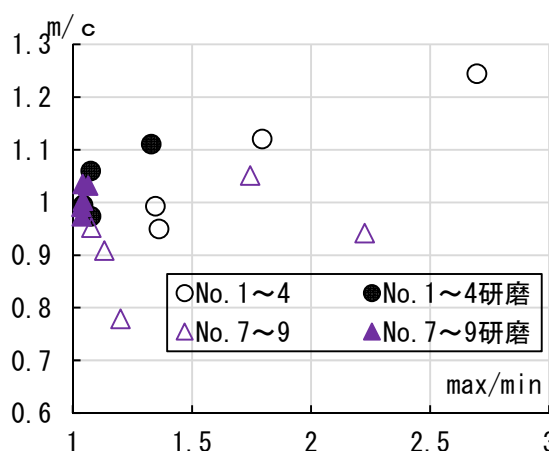
図 2 シリーズ 1 の試験材 No.1~4, 7~9 の測定結果

図 2 には、シリーズ 1 の No. 1~4 及び No. 7~9 の試験材の測定結果を示す。図中、縦軸 m/c は 5 回の

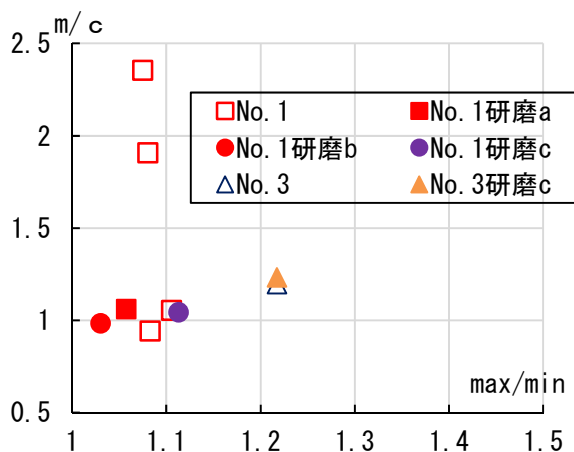
図 4 シリーズ 2 の H 形鋼試験材の測定結果

図 4 には H 形鋼試験材の測定結果を示す。なお、測定箇所は上フランジであり、図中の研磨 a はグラインダーのみの研磨、研磨 b はサンドペーパーのみ

の研磨、研磨 c はグラインダーで研磨後にサンドペーパーで研磨したものそれぞれを表す。No. 1 の試験材は黒皮のままであり、研磨前の測定では、測定平均値にばらつきが大きい。研磨後には研磨方法の違いによる影響は見られなかった。No. 3 の試験材はショットブラスト処理されており、研磨の有無による大きな違いは見られなかった。図 5 には、鋼板表面を測定した試験材の測定結果を示す。試験材 No. 2、8 は、黒皮のままの表面であるが、No. 2 は経年劣化で若干表面に錆が生じており、両者で研磨前の測定結果には相違があるが、研磨後の測定平均値は安定した値となっている。なお、試験材 No. 2 は研磨後に写真 5 に示した測定スタンドを用いた測定も行っているが、顕著な違いは認められなかった。試験材 No. 4~7 は、完全溶け込み溶接部を含む試験材で表面は黒皮のままである。溶接部から離れた位置での測定であるが、研磨後の  $m/c$  値は低めの値となっている。図 6 には、試験材 No. 4~7 切断側面母材の研磨後の測定結果を示す。図 7、8 には、試験材 No. 4 (SS400 材) と No. 5 (SN490A 材) 側面の溶接部と両側母材の測

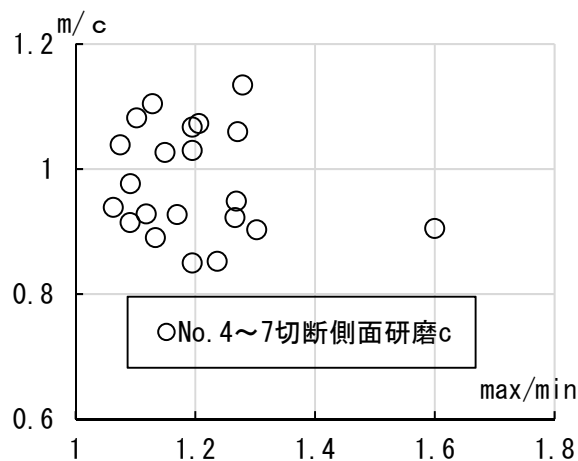
図6 シリーズ2の鋼板試験材側面の測定結果

定結果を示す。なお、溶接部領域は試験材の設計開先形状から推定しており、溶接部のHVCは全溶着金属の素材試験結果から(1)式により算定した。図7、8を見ると、SS400材では、母材の測定平均値はHVCを上回る傾向にあるが、SN490Aは下回る傾向にあり、試験材No.6、7も同様な傾向にあった。図6はこの結果によるものであるが、m/cの分布は $1 \pm 0.15$ 程度の範囲である。図7、8より、溶接部の最大硬さは本報告の範囲ではHVCと対応しており、図9に示すように表面の研磨から得られた測定値に比べて、高い値となっている。
