陸屋根建築物における雪庇形成時の風速特性に関する実験的研究

Experimental Study on Relationship between Wind Speed Characteristics and Snow Cornice Formation on Flat Roofs

千葉隆弘 * イセンコ・エフゲニー ** 西田浩平 **
齋藤佳彦 ** 大槻政哉 **

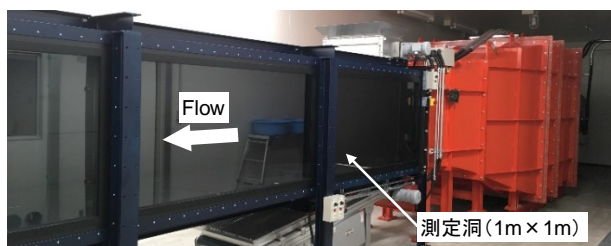
写真1 自然雪吹雪風洞装置の概要

雪底の再現実験は、写真1に示す北海道科学大学が所有する自然雪吹雪風洞装置を用いて行った。風洞装置の全長は15 m、測定洞の長さは7 m、測定洞の断面は1 m×1 mである。実験方法を図1に示す。屋根の長さが1.0 m、パラペットの幅が0.2 m、パラペットの高さが0.1 mの木製試験体を用い、あらかじめ深さ0.2 mの自然雪(新雪)を堆積させて雪底の再現実験を行った。実験室の温度は-5℃とし、実験風速は図中に示す2.5～5.0 m/sの範囲で6種類とし、写真2に示すように、測定洞における風上側上面から自然雪(新雪)を供給して実験を行った。実験風速と実験時間との関係を表す実験シリーズを表1に示す。実験時間は、原則として10 minとし、3 minと5 minのそれぞれで実験を中断し、形成された雪底の形状を測定した。なお、風速2.5 m/sの条件では、試験体への堆積量が多くなったことから、5 min以降の実験を行うことができなかった。雪底の形状は、写真測量に基づいて測定することとし、互いに重複する50～70枚の写真を撮影し、

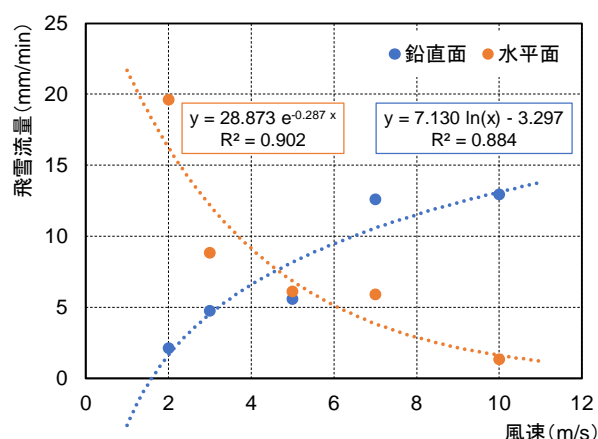
図2 風速と飛雪流量(降水換算)との関係

は、鉛直方向と水平方向に設置したネット式吹雪計を用いてあらかじめ測定した飛雪流量で捉えることとした。図2に、風速と鉛直面および水平面のそれぞれの飛雪流量との関係を示す。なお、飛雪流量は降水換算とし、1 min 当たりの降水量として示した。両者の関係をみると、鉛直面および水平面のそれぞれに当てはめた回帰式で評価することができ、これらの回帰式を用いて風速および実験時間ごとに自然雪供給量を計算すると表2のようになる。

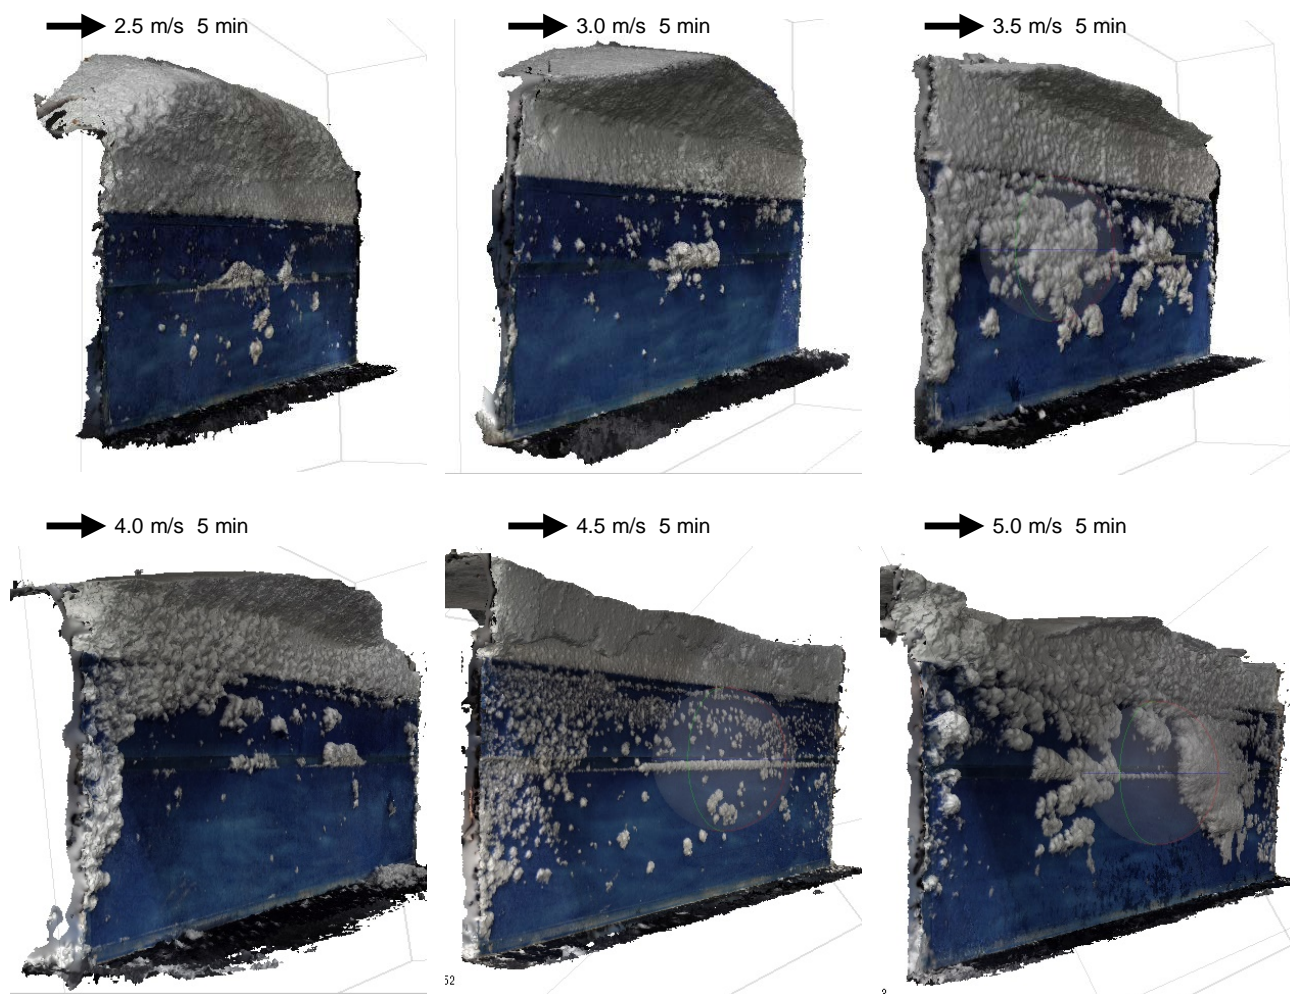
図3 各風速における測定した雪庇の形状（実験時間：5 min）

Metashapeで生成した実験時間5 minにおける各風速の雪庇形状を図3に示す。風速2.5 m/sをみると、軒先の積雪量が多く、軒先からせり出した距離も小さく、雪粒子が軒先を通過せずに積雪する傾向が強いことがわかる。風速3.0 m/sをみると、軒先の積雪量が多いと同時に、雪庇も大きく発達した。軒先での吹きだまりと飛雪が軒先を通過する吹雪が同時に発生した結果であると考えられる。風速3.5 m/sをみると、雪庇の大きさは風速3.0 m/sに

比べて小さくなり、薄い板状の雪庇が形成されるようになった。このような傾向は風速4.0 m/sにおいても同様であった。また、これらの風速では、試験体壁面の着雪量が多くなった。軒先の風下側に形成される気流の渦に雪粒子が追従するようになったことが要因の一つであると考えられる。次に、風速4.5 m/sをみると、雪庇は形成されなかった。軒先の積雪量については、吹きだまりに比べて吹き払いが卓越したことによって減少している様子がわかる。風速5.0 m/sをみると、極めて薄い板状の雪庇が形成されたものの、吹き払いや雪粒子の衝突によって落下する現象が頻繁に確認され、大きくは発達しなかった。以上の結果をみると、実験時間5 minの場合においては、風速2.5 m/s および4.5 m/s以上で雪庇が形成されず、風速3.0～4.0 m/sで雪庇が形成されたという結果となった。

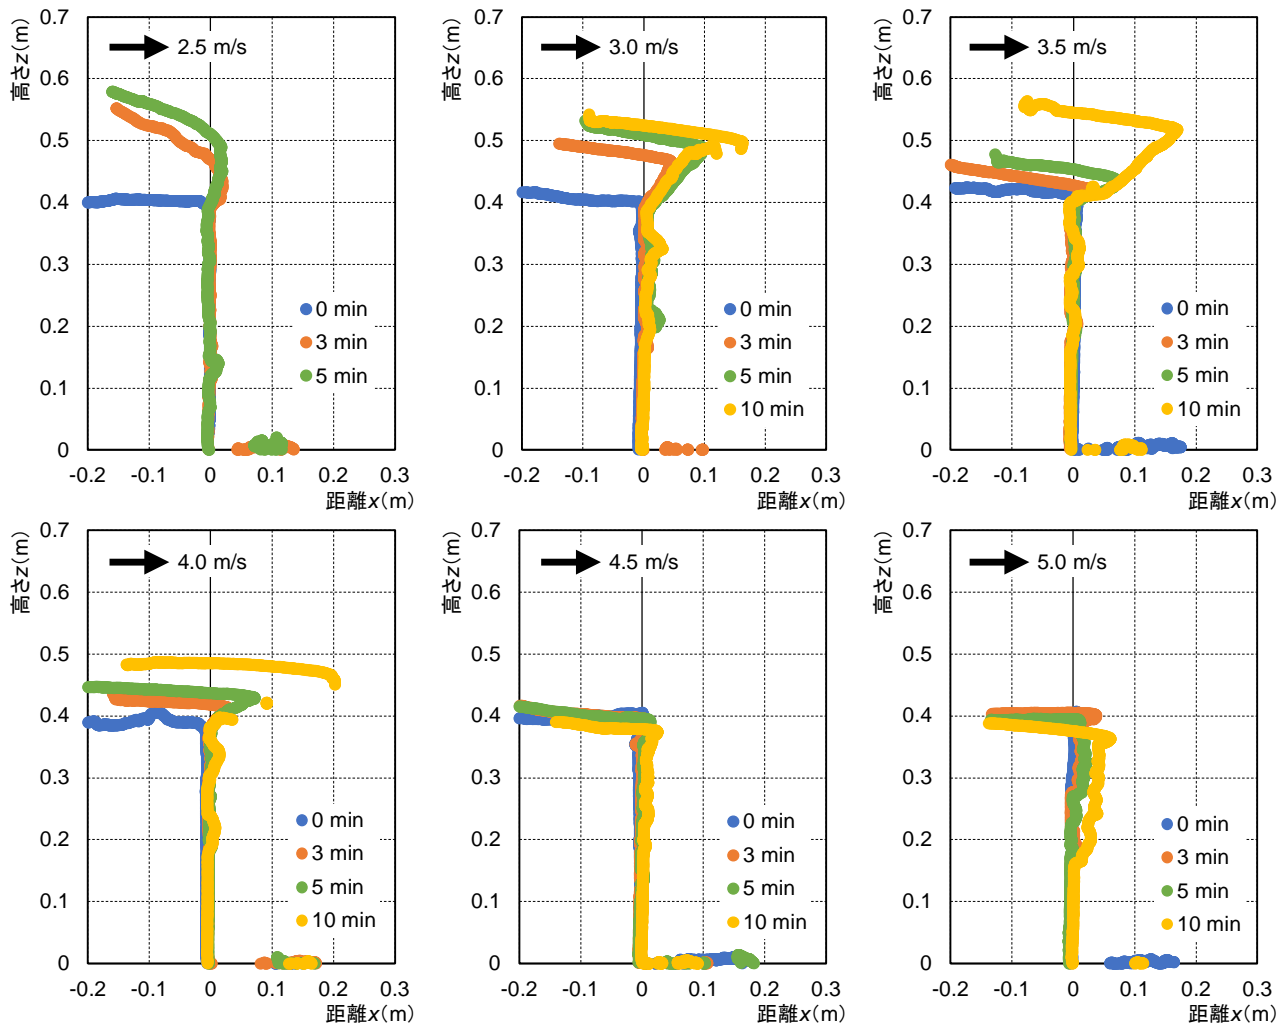
図4 各風速における実験時間ごとの雪庇断面形状

次に、各風速における実験時間ごとの雪庇断面形状を図4に示す。なお、これら雪庇の断面形状は、試験体の中央である。風速2.5 m/sをみると、実験

時間 3～5 min にかけて、雪庇が形成される様子は確認できない。風速 3.0 m/s をみると、実験時間 3 min までの軒先積雪量増加および雪庇の発達が目立ち、3 min 以降では雪庇の発達が顕著となり、軒先からせり出した距離は 0.15 m を超えた。風速 3.5 m/s をみると、実験時間 5 min までは薄い板状の雪庇が形成され、実験時間 10 min においては、雪庇が急速に発達した様子が伺える。軒先からせり出した距離は、風速 3.0 m/s に比べて若干大きく、0.19 m 程度であった。風速 4.0 m/s をみると、実験時間 5 min までは風速 3.5 m/s の場合と同様の傾向を示すものの、実験時間 10 min では、軒先の積雪量に比べて雪庇の発達が卓越しており、軒先からせり出した距離は 0.2 m を超えた。これらに対し、風速 4.5 m/s の場合をみると、雪庇が形成されずに軒先の積雪量が吹き払いによって減少しており、実験時間 5 min から 10 min の減少傾向が目立ち、風速 5 m/s をみると、軒先の積雪が吹き払われて減

少する傾向は風速 4.5 m/s と同様である。試験体壁面への着雪量は、風速 4.5 m/s に比べて増加しているものの、雪庇が大きく発達するまでには至っていない。

以上の結果をみると、雪庇が大きく発達する条件としては、軒先での吹きだまりと飛雪が軒先を通過する吹雪が同時に発生することであり、その風速は雪庇の再現実験において 3.0～4.0 m/s であった。

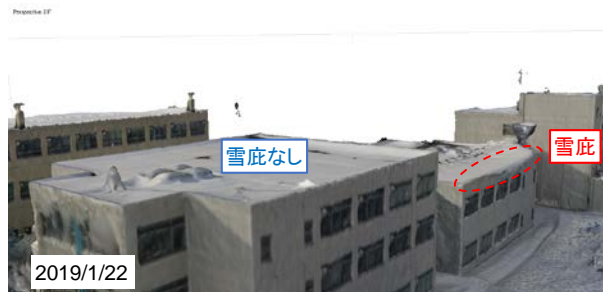
図 5 既往の研究による雪庇の観測結果⁽⁸⁾

筆者らは、2019 年冬期において、北海道科学大学の 8 号館を対象に、空撮画像を用いた雪庇形成状況の屋外観測を行った⁽⁸⁾。その観測結果の一部を図 5 に示す。8 号館は、3 階建ての東棟と 2 階建ての西棟で構成されており、2 階建て屋根北東側の軒先で雪庇を観測した。これに対し、3 階建て屋根の軒先には雪庇が形成されなかった。このように、風速

風が通過する風環境であると言える。次に、山口 AMeDAS の平均風速と 3 階屋上の平均風速および 2 階屋上の平均風速との関係を図 9 に示す。なお、図中の数値は、10 分間平均風速である。山口 AMeDAS の平均風速と 3 階屋上の平均風速との関係をみると、概ね比例関係を示し、3 階屋上の平均風速は山口 AMeDAS のおよそ 0.8 倍である。山口 AMeDAS の平均風速と 2 階屋上の平均風速との関係をみると、3 階屋上の場合と同様に比例関係を示し、2 階屋上の平均風速は、山口 AMeDAS のおよそ 0.3 倍であり、風が弱まる傾向が顕著である。以上の結果は、前掲図 5 に示した雪庇の形成箇所については、7 号館と 8 号館東棟の間を風が南西から北東に向かって通過することに起因し、風が弱まることによって北東側軒先に吹きだまりが形成されることから雪庇が発達したことを裏付けている。

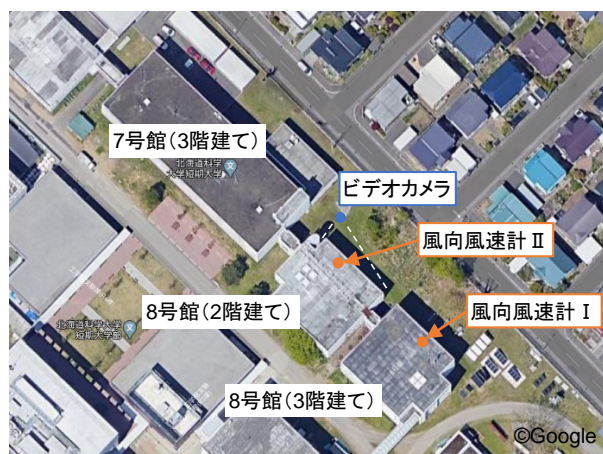
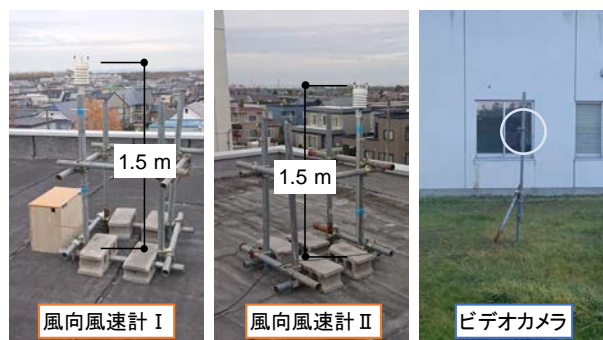
図 6 観測方法

観測方法を図 6 に示す。観測の対象は、既往の研究と同様に、3 階建ての東棟と 2 階建ての西棟で構成される北海道科学大学の 8 号館とした。3 階建ておよび 2 階建ての屋上には風向風速計を設置し、10 min 間隔で風向、風速、および気温を測定した。使用した風向風速計は VAISALA の WXT530 であり、屋根面から高さ 1.5 m の位置に設置した。また、既往の研究において雪庇を観測した 2 階建て北東側の軒先は、地上にタイムラプスビデオカメラを設置して連続観測を行った。さらに、雪庇が形成された後に小型 UAV を用いた写真測量を行い、雪庇の観測を行った。使用した小型 UAV は、dji の Mavic 2 Pro であり、20M pixel の空撮画像を 300~400 枚撮影し、Agisoft の Metashape で 3D モデル化した。

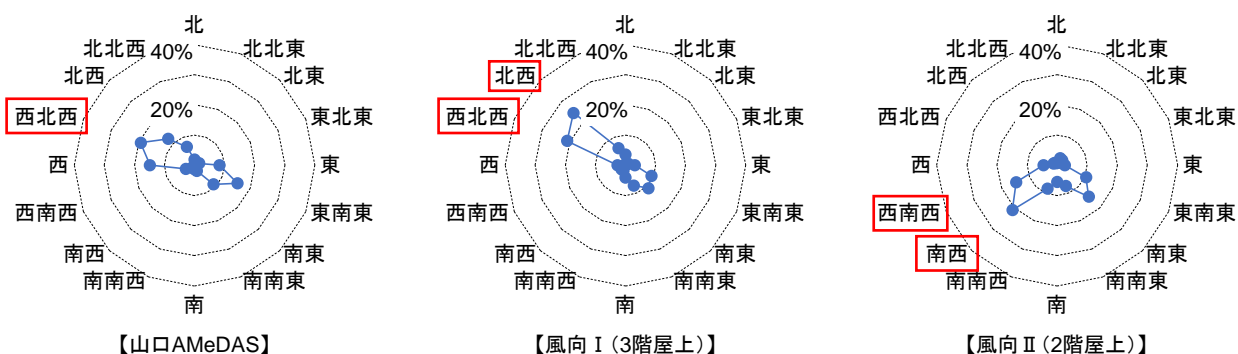
図 7 山口 AMeDAS および各屋上の風配図

観測場所から最寄りの山口 AMeDAS と各屋上で観測した風向データを用いて作成した風配図を図 7 に示す。対象とした期間は、2019 年 12 月 24 日から 2020 年 2 月 28 日である。山口 AMeDAS の風配図をみると、今冬期の主風向は西北西であることがわかる。風向 I（3 階屋上）をみると、西北西および北西の頻度が大きく、山口 AMeDAS と同程度もしくはやや北寄りの主風向である。これらに対し、風向 II（2 階屋上）の場合をみると、主風向は南西あるいは西南西を示している。ここで、山口 AMeDAS の主風向と風向 I および II との関係を整理すると図 8 になる。3 階屋上では、山口 AMeDAS の主風向に従う、あるいは、7 号館および 8 号館の

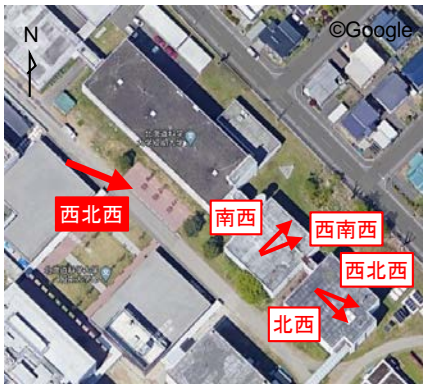
図 8 主風向を整理した結果

配列軸である北西が主風向となっている。一方、2 階屋上をみると、その周辺環境は、7 号館と 8 号館東棟との間に挟まれた状態となっており、その間を

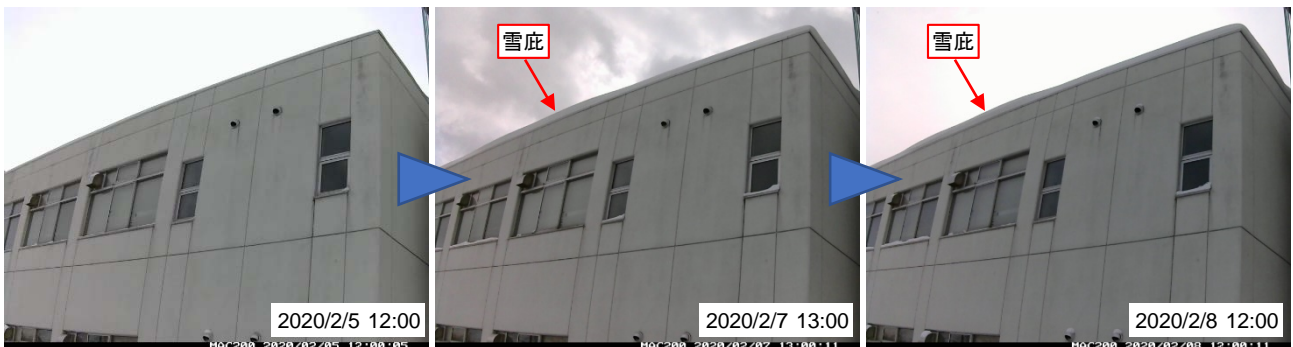
写真 3 8号館 2 階屋上における北東側軒先の雪庇形成状況

地上にタイムラプスビデオカメラを設置し、8 号館 2 階建て屋根における北東側の軒先を観測した結果を写真 3 に示す。今冬期は、記録的な積雪の少なさであり、2020 年 2 月 28 日までの期間において、雪庇が形成されたのは 2020 年 2 月 6～8 日の間であった。既往の研究に示されている雪庇の大きさにまで発達しなかったものの、2 月 7 日に雪庇が形成

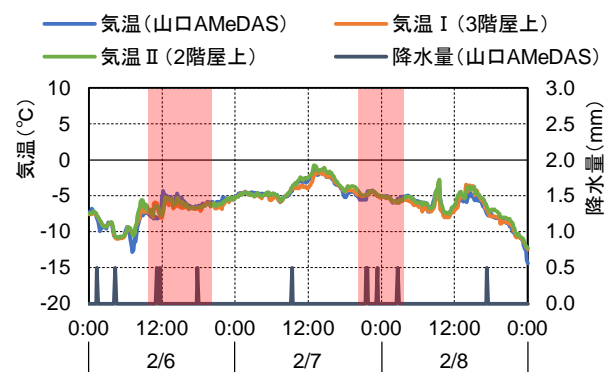
図 10 気温および降水量の推移 (2/6～2/8)

され始め、2月8日に雪庇が若干大きくなる様子が観測された。小型 UAV を用いた空撮画像を用いた雪庇の観測では、2月8日に、2階建て屋上北東側のみならず、その他の軒先に雪庇が形成されていることを観測した。ここで、2月6～8日における気温および降水量の推移を図 10 に、平均風速および風向の推移を図 11 に、空撮画像を用いた写真測量による雪庇の観測結果を図 12 に示す。なお、3階屋上の風向風速計 I および 2 階屋上の風向風速計 II では、センサー周りの冠雪が影響して風向が欠測となった。気温の推移をみると、いずれの観測箇所においても同程度で推移しており、2月6～8日の期間は、気温がプラスまで上昇しない真冬日となった。山口 AMeDAS で観測された降水量の推移をみると、2月6日の日中、および2月8日の未明にまとまった降雪が観測されている。次に、平均風速の推移をみると、降雪時に平均風速が増加し、降雪が止むと平均風速が減少するように推移している。降雪時における山口 AMeDAS の平均風速は 6～7 m/s であり、3 階屋上の平均風速は 4～5 m/s で推移している。これらに対し、2 階屋上の平均風速は 1～2 m/s で推移している。山口 AMeDAS で観測された降雪時の風向をみると、2月6日は西北西から西であり、2月8日は北西で推移している。ここで、雪庇の観測結果をみると、2 階建て北東側軒先の雪庇は小さいものの、7 号館南東側の軒先と 8 号館 3 階建て南東側の軒先に部分的に雪庇が形成されていた。これらの雪庇は、2月8日未明における北西か

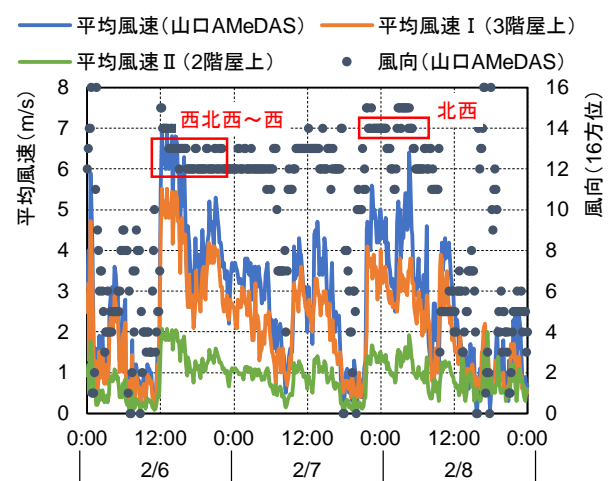
図 11 平均風速および風向の推移 (2/6～2/8)

らの吹雪によって形成された雪庇であると考えられる。このときの 3 階建て屋上の平均風速は 3～4 m/s 程度で推移しており、前章で示した雪庇の再現実験で得られた風速条件と同様である。一方、2 階建て北東側軒先の雪庇が発達しなかった要因としては、平均風速が 1～2 m/s と小さかったためであると考えられる。
