河川の自然再生のための目標設定と
渓畔林・河畔林の再生に関する研究

2006年3月

北海道工業大学大学院

杉山 裕

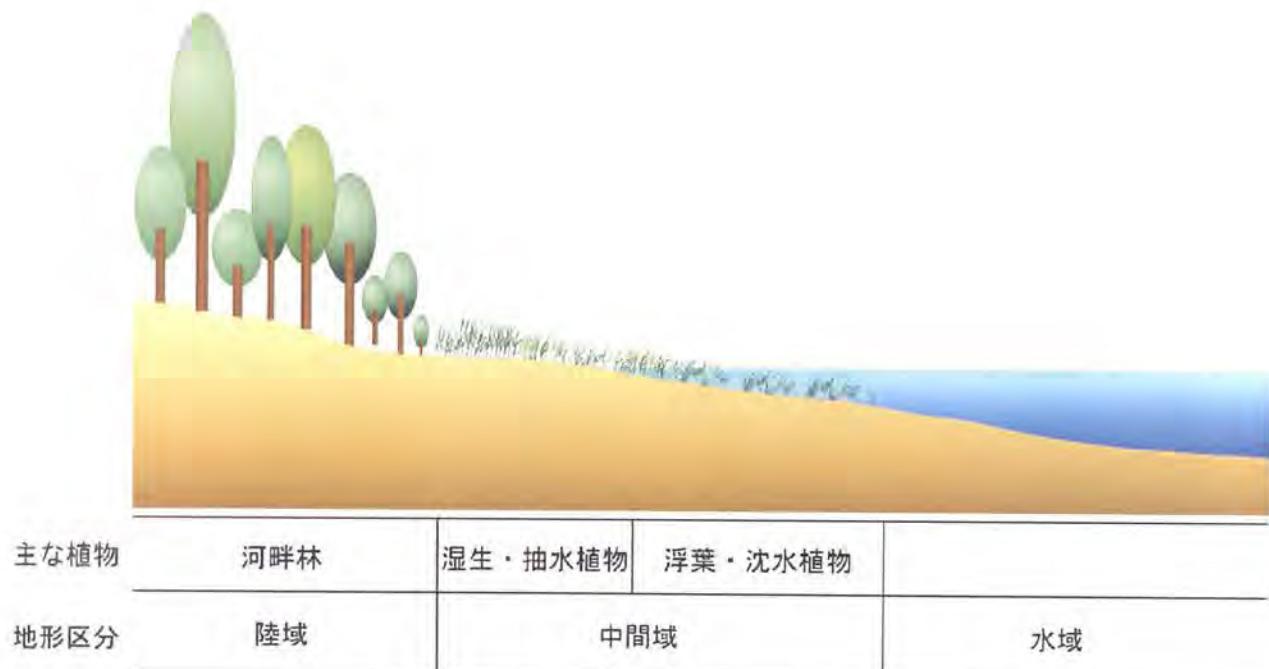
図-1.1 水陸移行帯（エコトーン）の模式図（(1)に一部加筆）

河川の自然環境は、上流から下流にかけて水域と陸域との長い境界を持っており、常に流水による影響を受けて、河川微地形が形成され、その上には溪畔林や河畔林をはじめとした生物が生育・生息してきた。その結果、河川の横断方向には、水域と陸域との移行帯（エコトーン）が形成され（図-1.1）、水域および陸域に生育・生息する生物およびそれぞれに跨り生育・生息する生物にとっての貴重な場を創出しており、また河川の縦断方向では、山から海までの生態系を繋ぐ回廊（コリドー）としても重要な役割を果たしている（図-1.2）。それぞれを構成している要素には、流水や土砂などによって構成される物理的な要素と、生物相によって構成される生物的な要素があり、それらが単独または相互的に作用することによる規制を受けることで、地域ごとに多様な河川の自然環境を創出し、生物多様性の維持に対して、大きな役割を示してきたと考えられる。このように生物にとっての貴重な環境の場であった河川では、高度経済成長期である昭和30年代に治水・利水の目的による河川事業によって、主に河川の中・下流部での河川微地形や生育していた河畔林などといった河川環境が急激に失われることとなった。

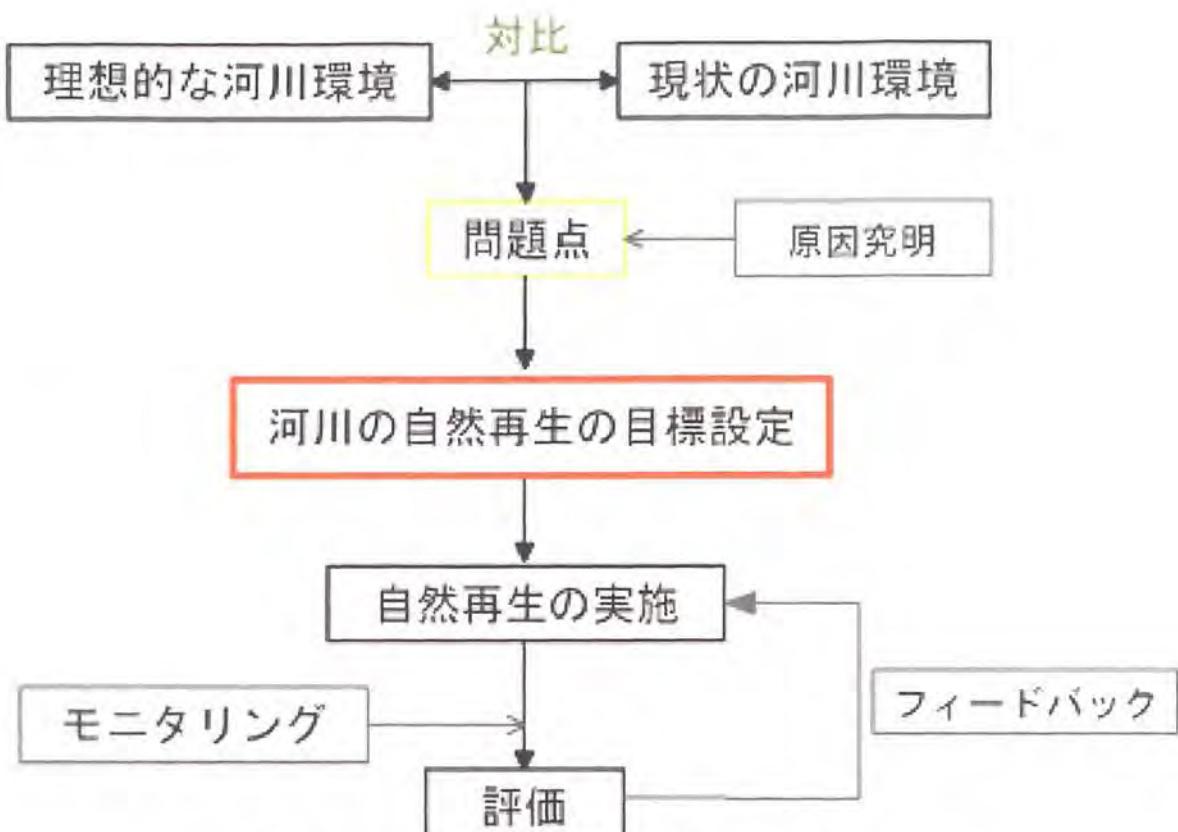
図-1.4 河川における自然再生のフロー

とくに河川における自然再生事業では、河川環境の現状評価をする際に、絶滅危惧種をはじめとする植物や動物などの生物相を中心に、その個体群の把握をすることのみで評価をしていることが多く、生育および立地している物理的な環境（水の流れの変動や土砂堆積などの地形など）の川そのものが持つ環境まで含めていないことが多いと思われる。本来、そのような生物相は、物理的な環境の下に成立するものなので、まずは物理的な環境を十分に把握してから、絶滅危惧種等を含む生物相全体の評価をするべきだと考えられる。そして、物理的な環境要素と生物相との相互関係を見出すことが、河川環境の現状評価および再生させるための目標を設定に繋がると考えられる（図-1.4）。

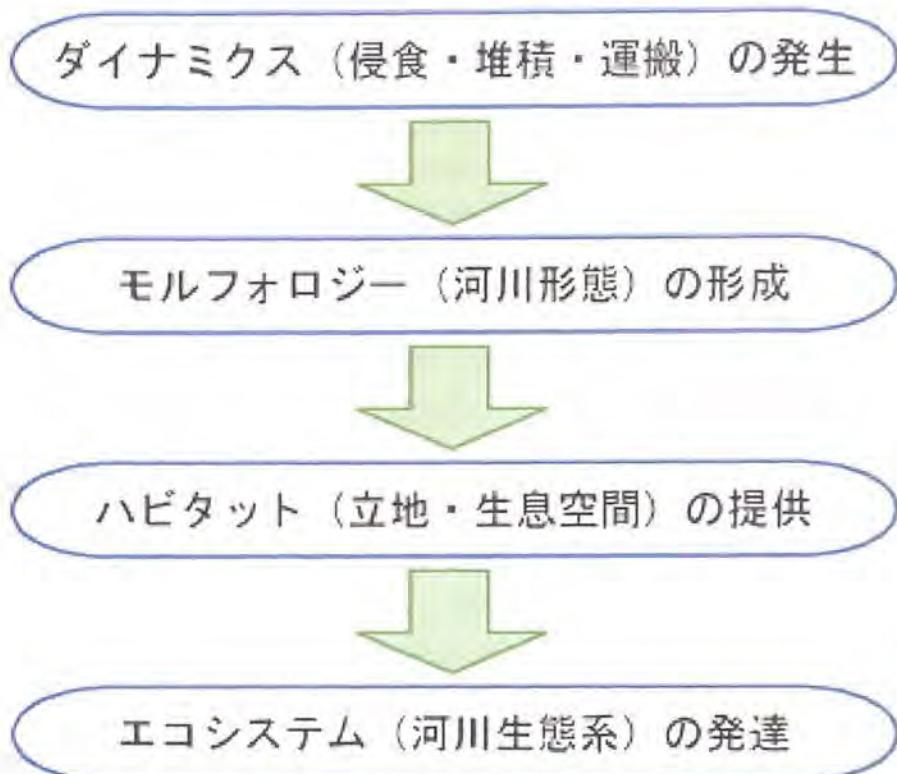
図-1.5 河川本来の自然環境

今後の河川環境整備において、流域規模で河川環境の保全・再生・放置などのエリア分けを明確にすることが必要と考えられ、再生するのであれば、河川の上・中・下流部それぞれでの現状を明確にし、理想的な河川環境の状態と対比させ、その差をいかに埋めていくかを考えていくのが重要となっていくと思われる¹³⁾。そして、図-1.5に示すような河川本来の自然環境を、治水安全度を確保しながら一連のサイクルを河川が自発的におこなえるように再生させていくことが重要であると考えられる。また図-1.5で示した河川環境には、表-1.2で示すような、物理的および生物的環境要素があり、それらの単独作用や相互作用などの規定をうけることにより、地域ごとに多様な河川環境を創出してきたと考えられる。そのため、画一的な整備ではなく、細部にまで対象となる河川の特徴が生かされるような河川環境整備がおこなわれていく必要がある。

しかし、河川環境といつても上記で示しているように、河川環境を構成する要素が多岐に渡り、時間的な制約条件もでてくるため、本研究の方法としては、まず河川の環境を、図-1.5に示すように水の流れや土砂移動および堆積などをはじめとする物理的環境要素と、生物相の種数や個体数などをはじめとする生物的環境要素から、河床材料・河川微地形・樹木（渓畔林・河畔林）の大きく分けて3つの項目に絞り、研究をおこなった。まず第2章では、河川の自然再生の目標像となる河川改修などの河川環境の改変以前の状態を推定する手法および現在の状態を表現する手法の開発に関して研究をおこなった。第3章では、土砂移動の規模や頻度が異なる渓流と河川における渓畔林および河畔林の成立の仕方の違いに関しての研究をおこなう。第4章では、渓流域などの河川上流部において、渓畔林の生育が生育する上で関係してくる土砂移動によって生じる大礫の分布の把握に関して研究をおこなった。第5章では、治山・砂防構造物が施工されている渓流において、水温変動の大きい夏期における渓流水温に着眼点を置き、施工されている治山・砂防構造物との関連をデータ解析により明らかにすることに

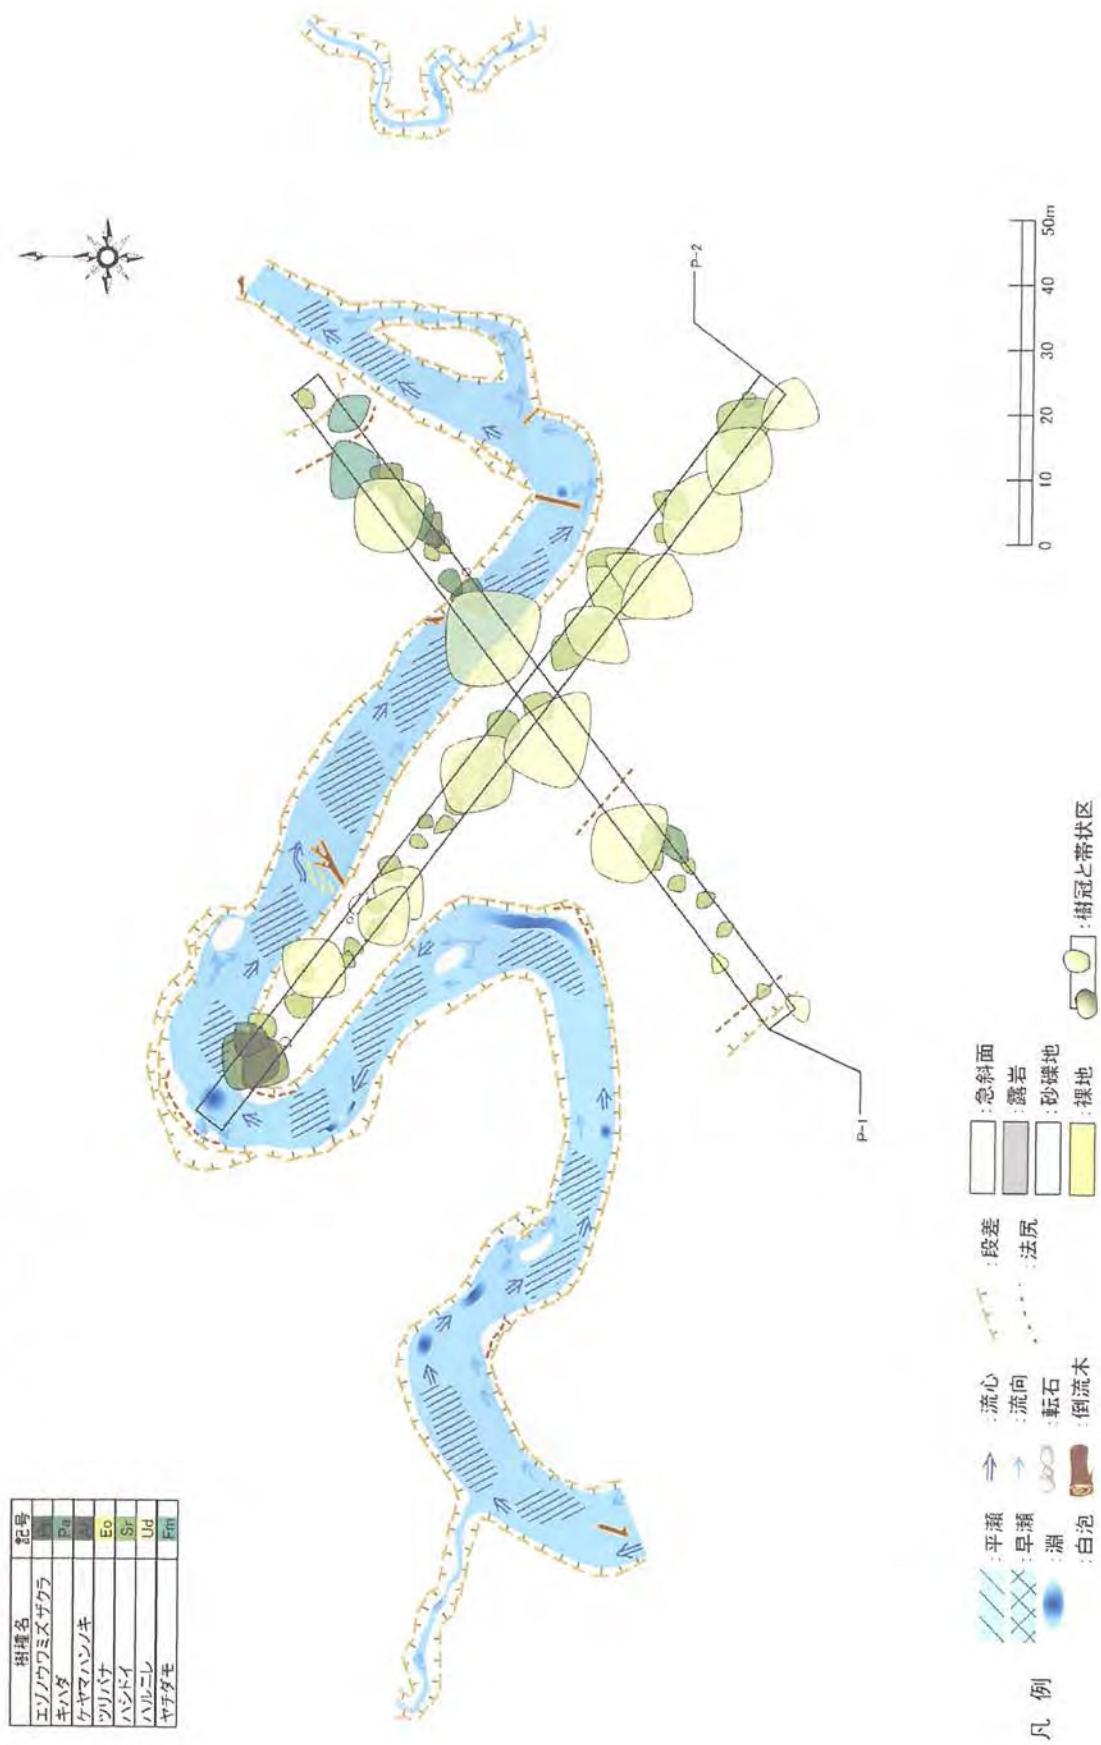
当幌川（寿橋上流） 河川環境平面図

図-2.3 作成した河川環境平面図

河川改修がほとんどおこなわれていない当幌川において、河川環境図を作成した。その結果を図-2.3～2.5に示す。

当幌川での河道状況は、自然の蛇行が現在でも残存し、蛇行に伴う瀬と淵が見られた。また、流路の周辺には、土砂の堆積によって形成される自然堤防部がみられた。植生状況は、自然堤防上には河畔林が繁茂し、河畔林の上層にはこの地域のかつての河畔林構成種である樹高 25m 程度のハルニレが優占して生育しており、下層には樹高 3m 程度のハシドイが多く見られ、ホザキシモツケやミヤコザザが林床を覆っていた。また、河岸部には、エゾノウワミズザクラ、ケヤマハンノキやキハダなどが見られ、林内の凹地には、ヤチダモが見られ、河畔林および河川微地形とも人為的な影響を受けない状態で現在も残っている状態となっていた。

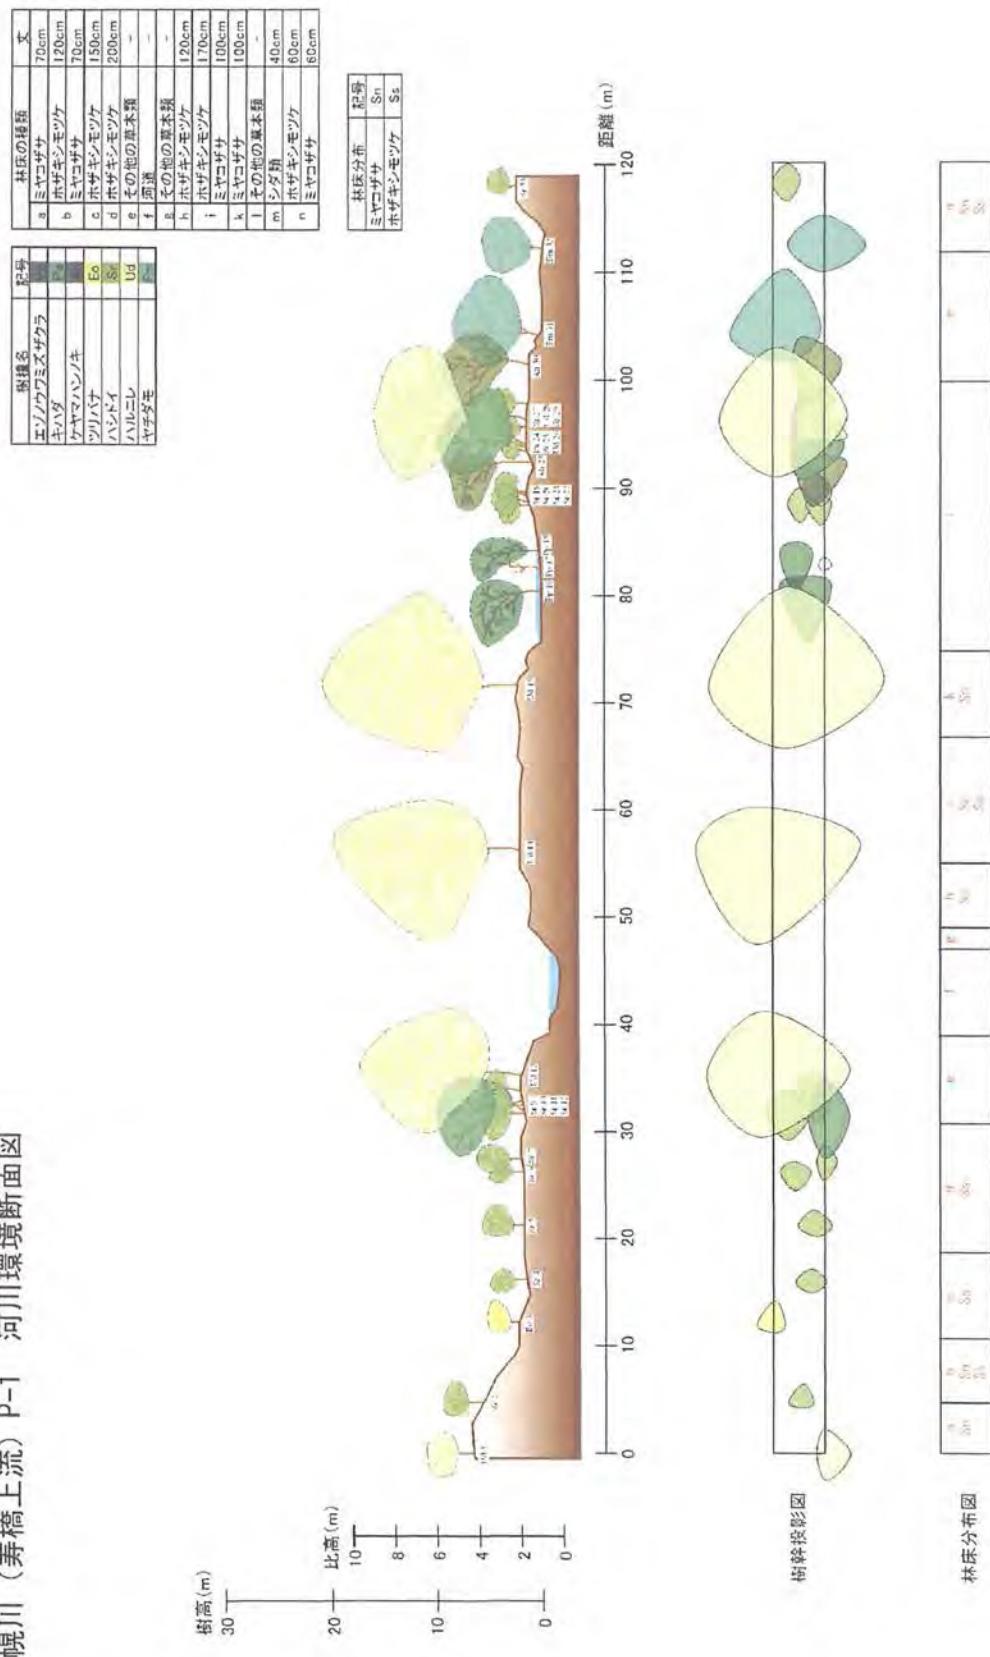
当幌川（寿橋上流）P-1 河川環境断面図

図-2.4 作成した河川環境断面図（1）

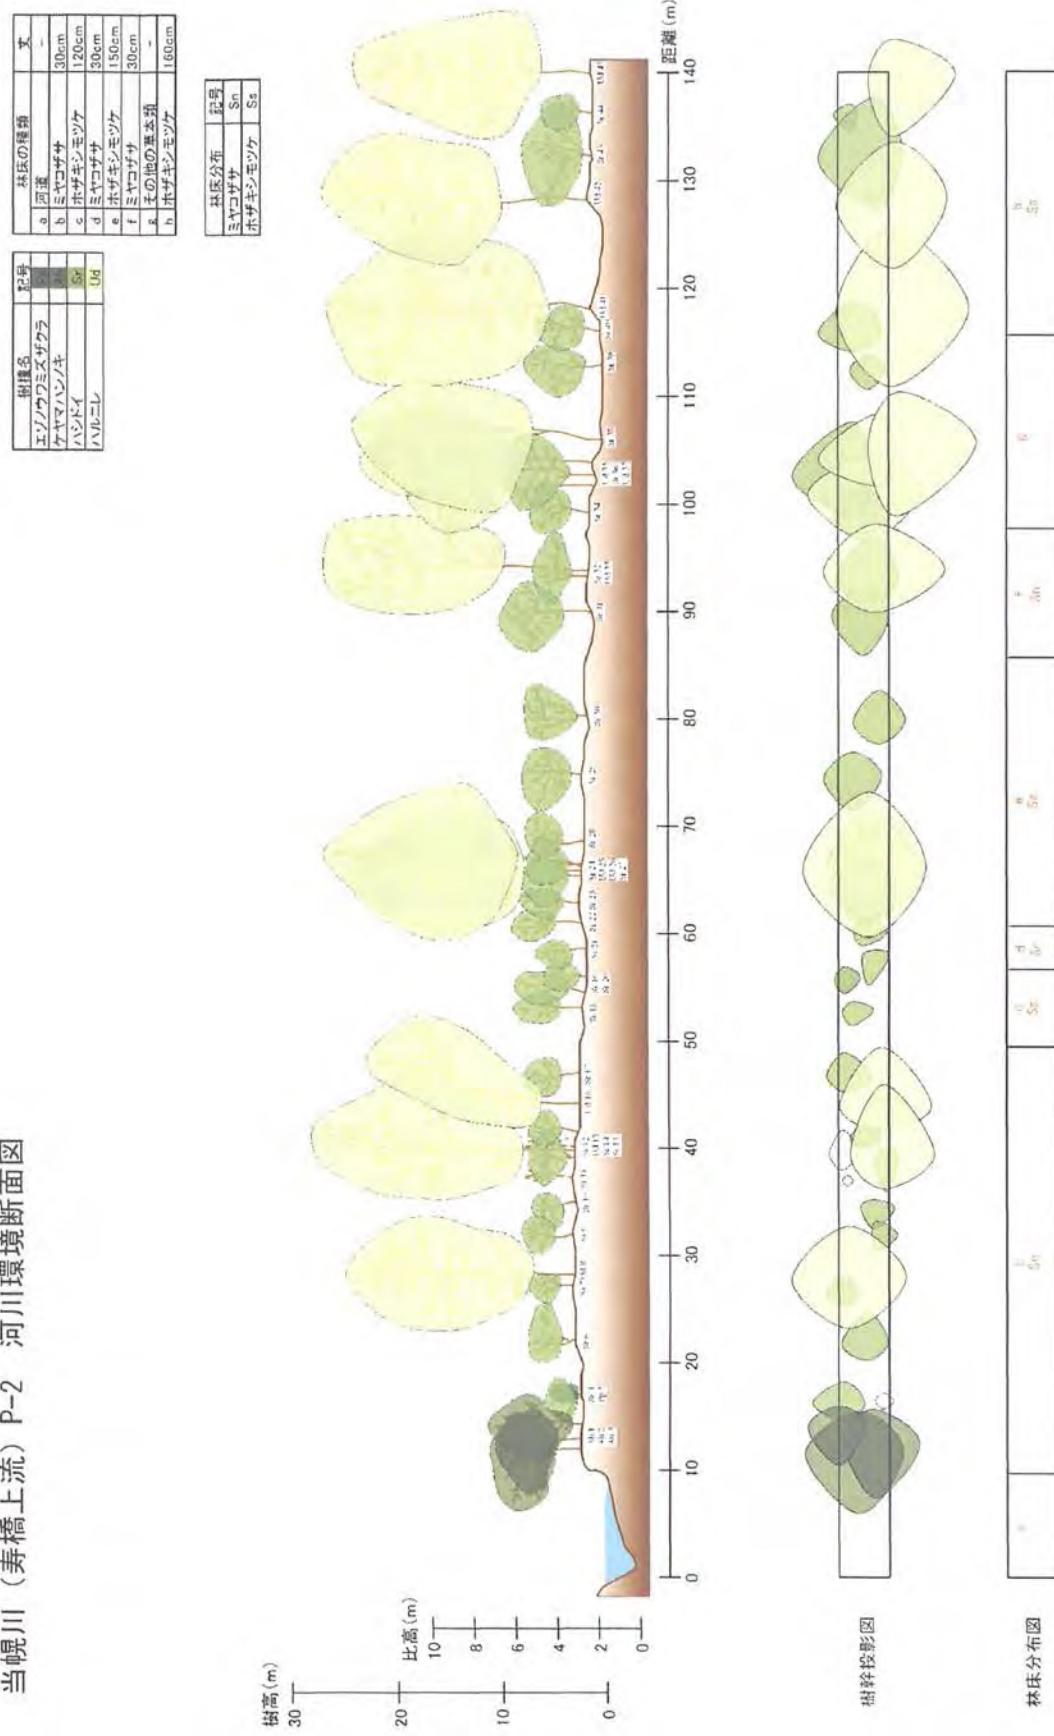
当幌川（寿橋上流）P-2 河川環境断面図

図-2.5 作成した河川環境断面図 (2)

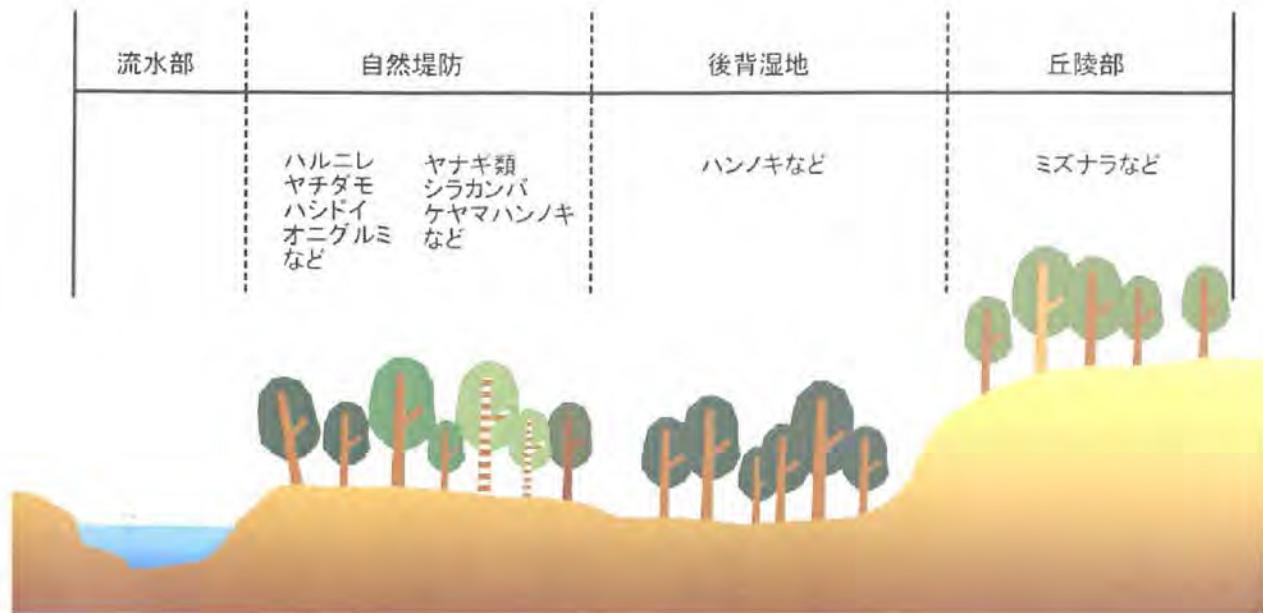
図-2.6 過去の河畔林の形成状況（推定）

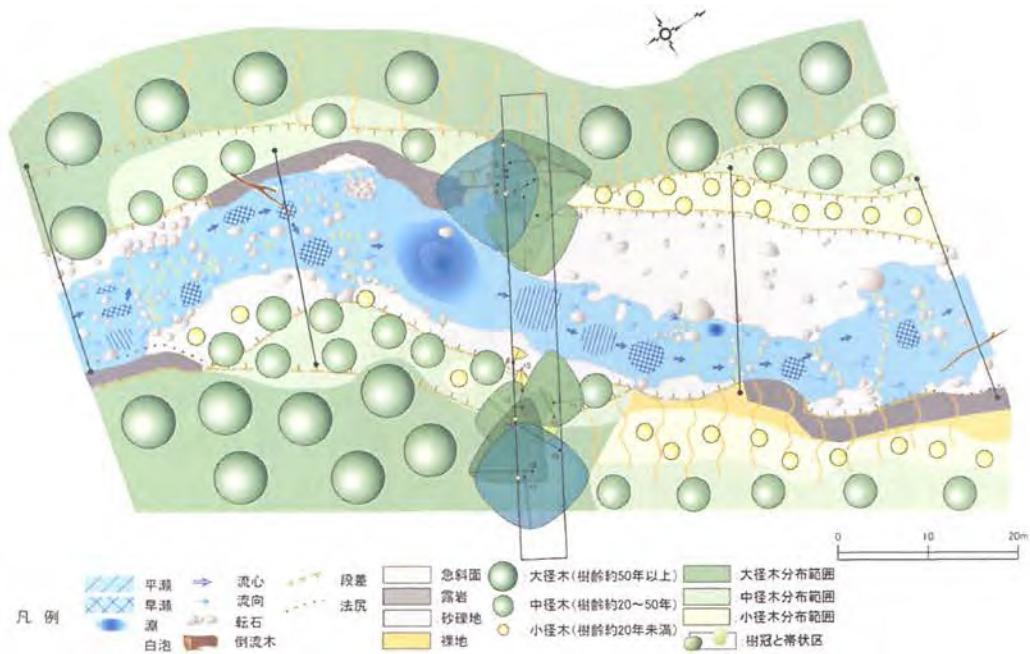
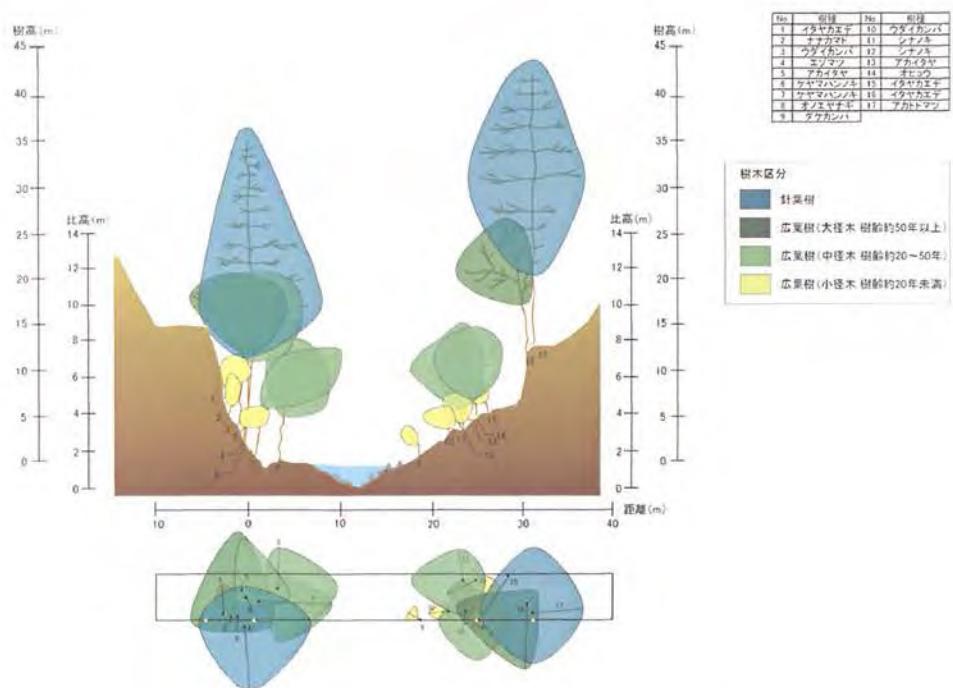
図-3.4 河川環境図（上：平面図 下：断面図）

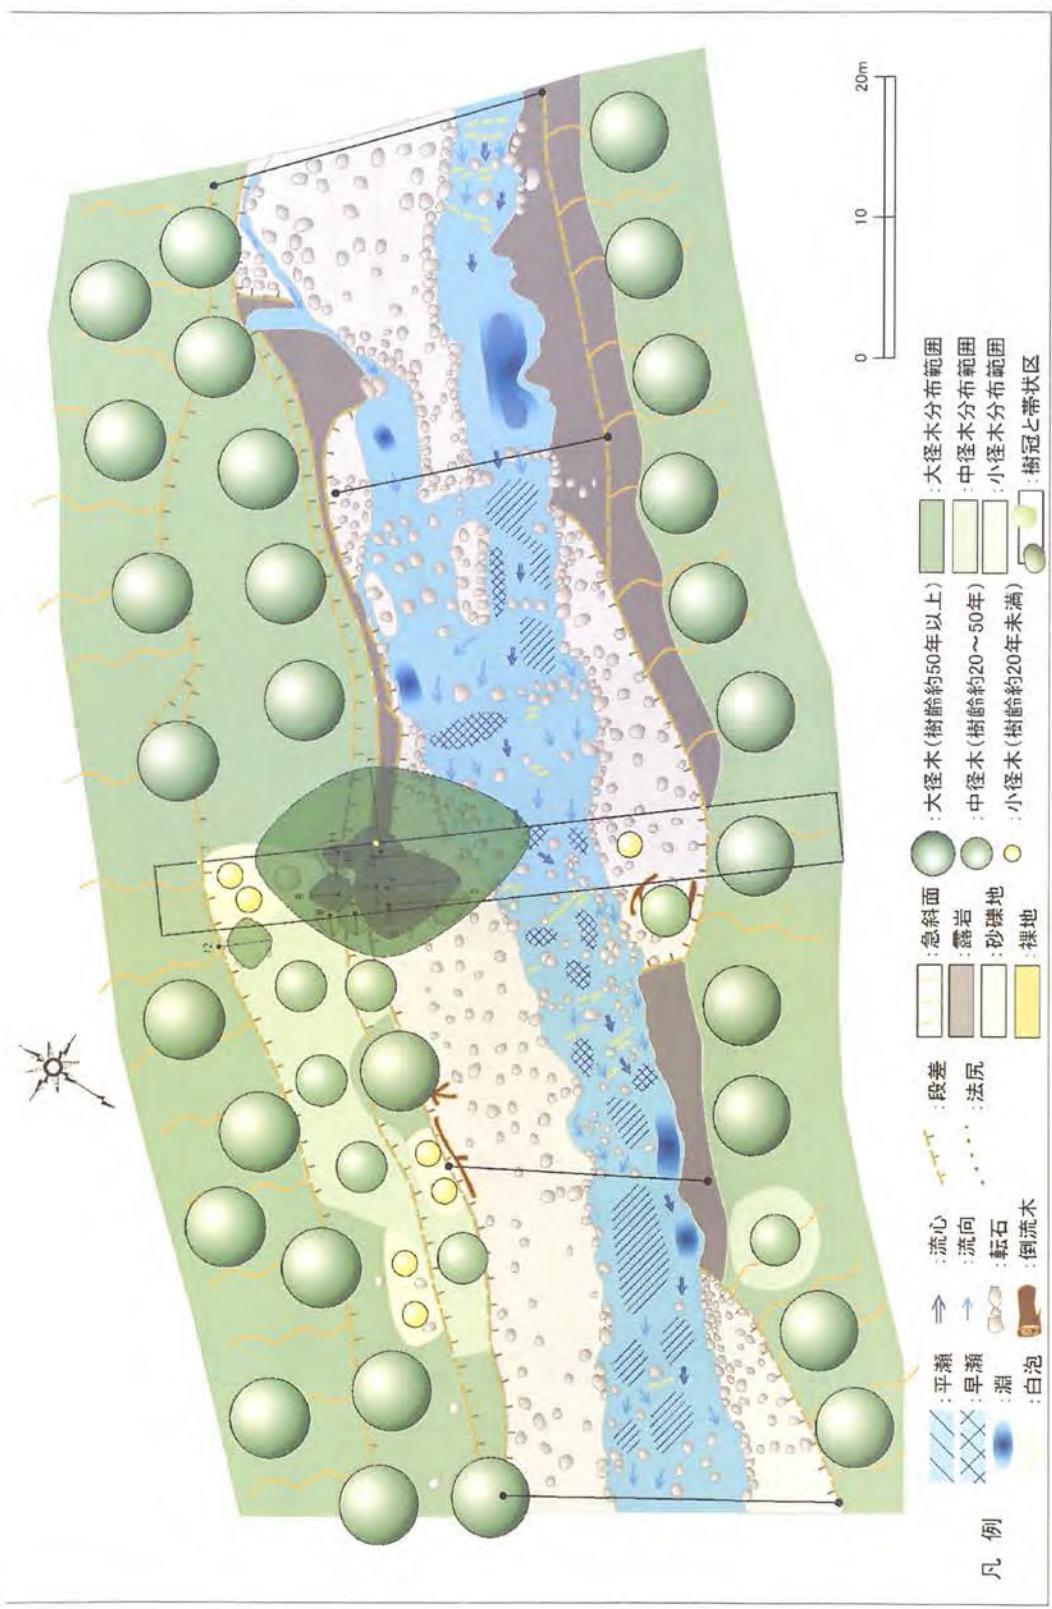
図-3.5 河川環境平面図 St. 1

各調査地点の微地形構造の特徴をみていくと、St.1では、右岸側に水面からの比高が約3m高い土石流段丘が形成されていた。St.2では、河道に中州が形成されていて、右岸側には大規模な段丘面が形成されていた。St.3では、地点中央部に大きい淵が形成されており、右岸側には斜面崩壊の痕跡がみられた。St.4では、河道内に径の大きい転石が点在しており、倒流木が多く、右岸側には崩壊斜面の痕跡がみられた。以上の結果をまとめたものを表-3.1に示す。

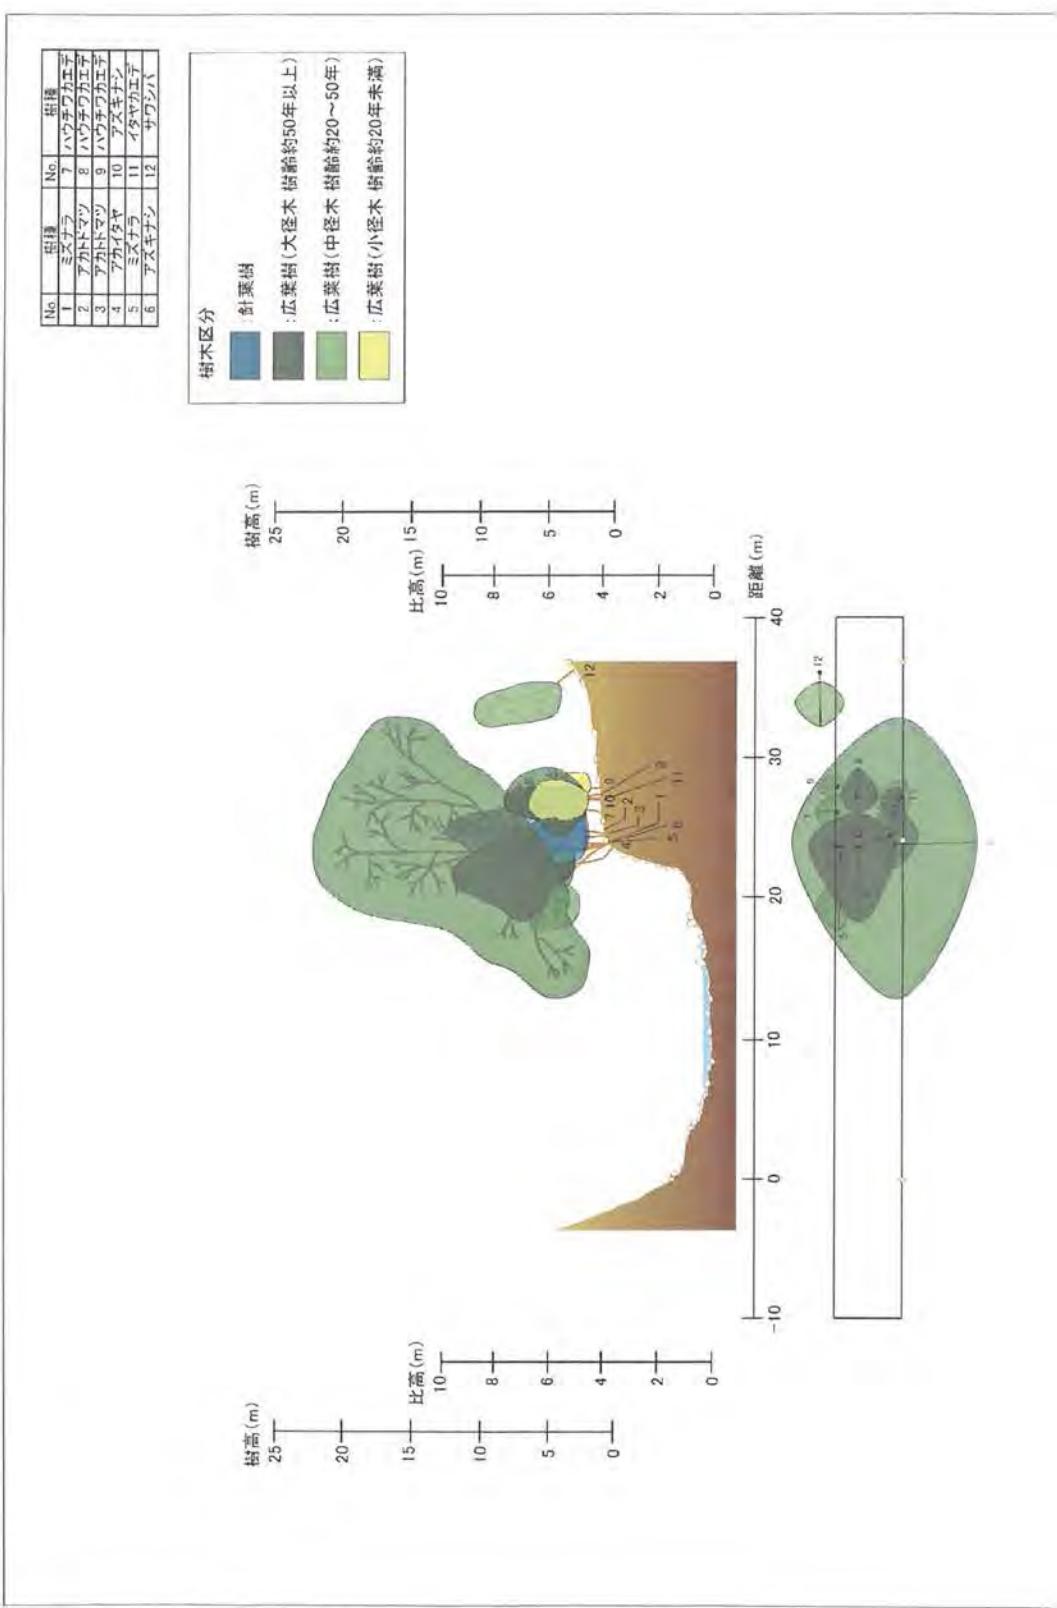
図-3.6 河川環境断面図 St.1

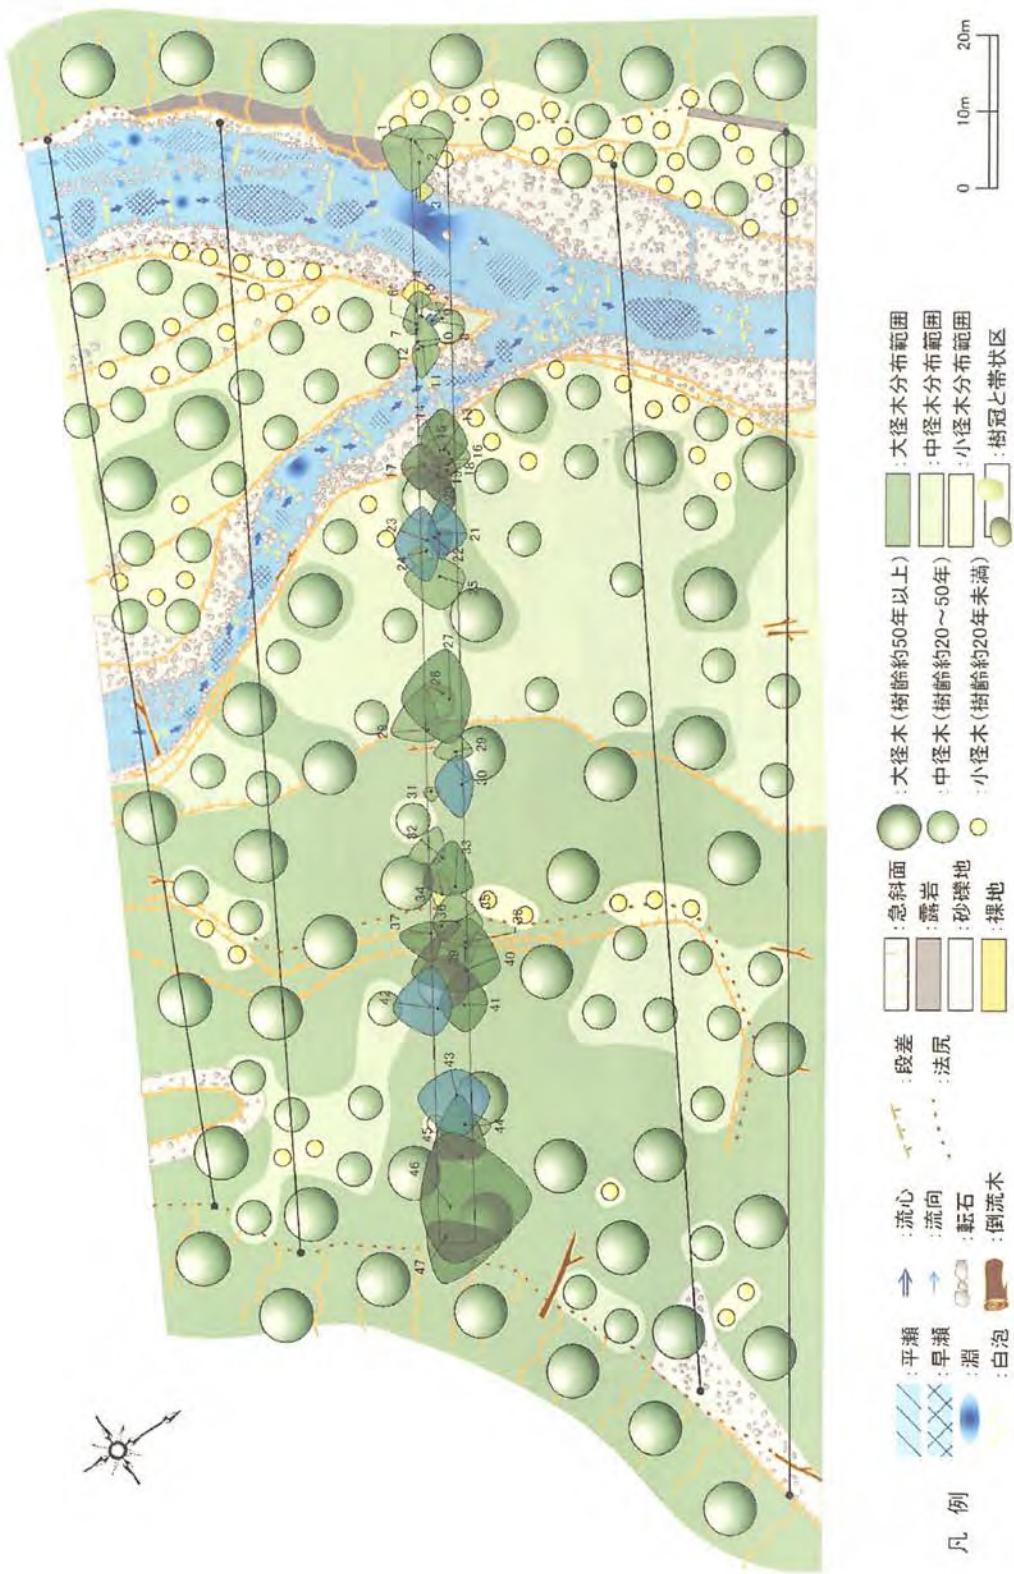
図-3.7 河川環境平面図 St. 2

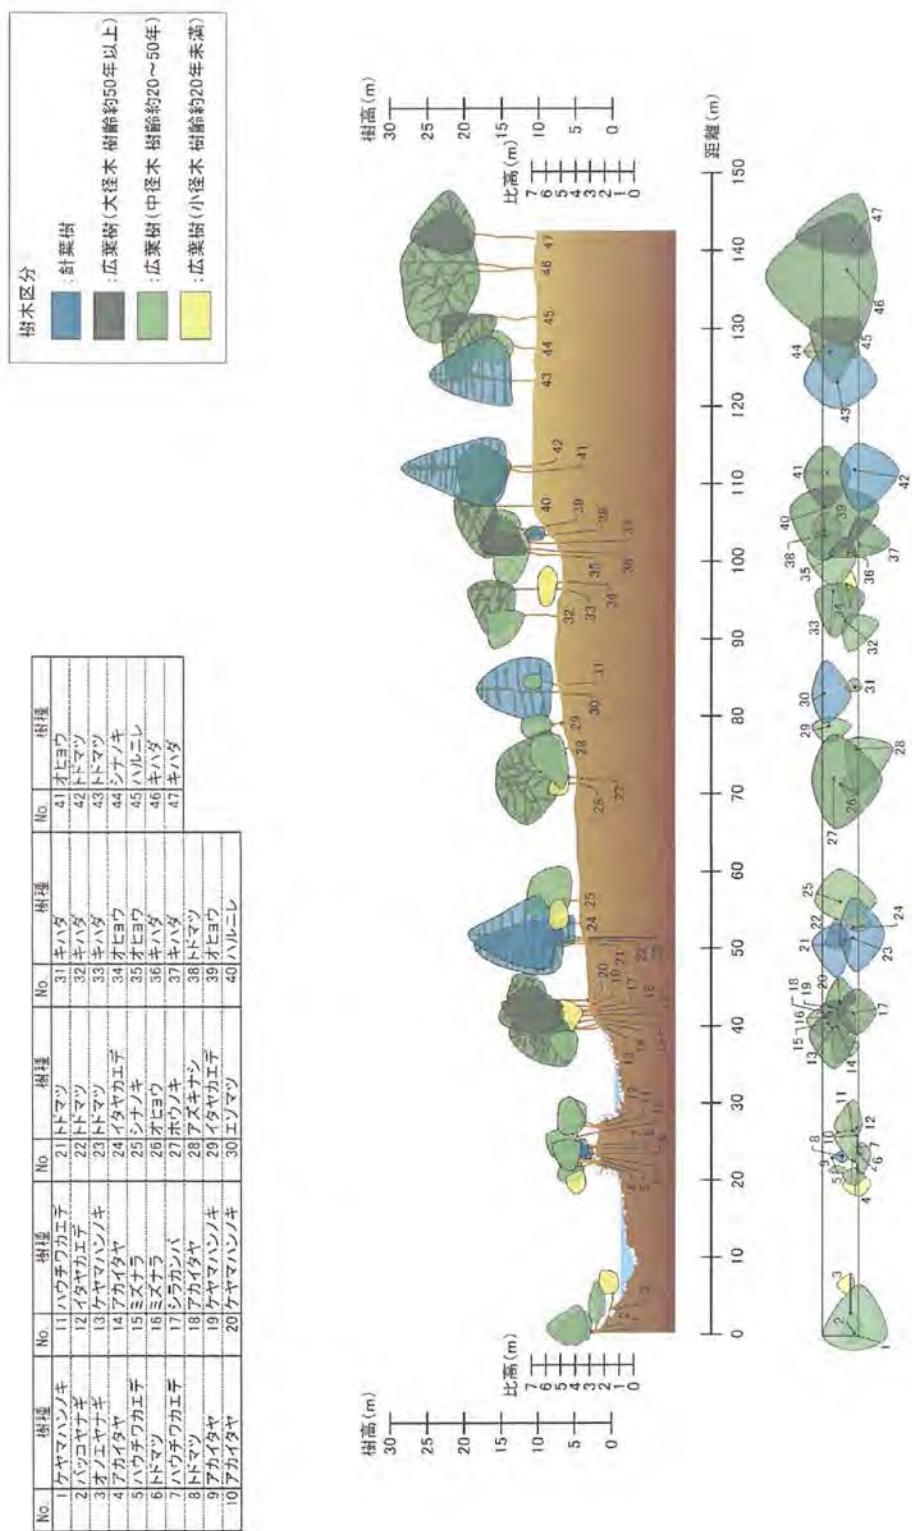
図-3.8 河川環境断面図 St. 2

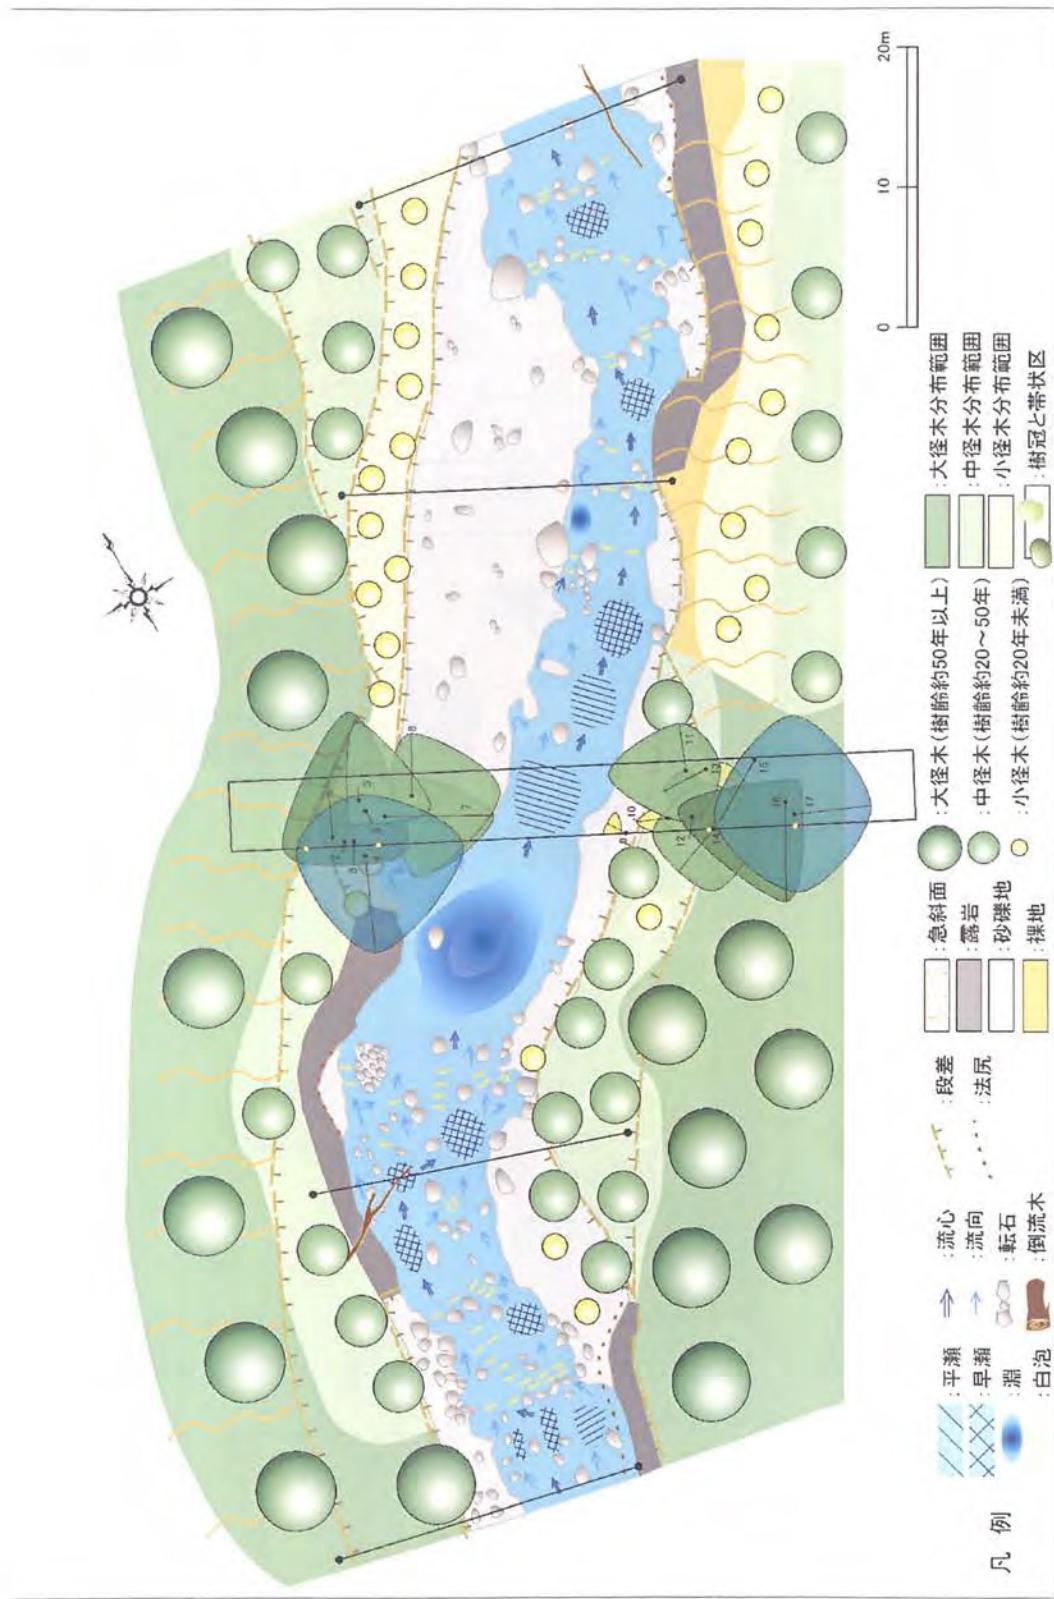
図-3.9 河川環境平面図 St. 3

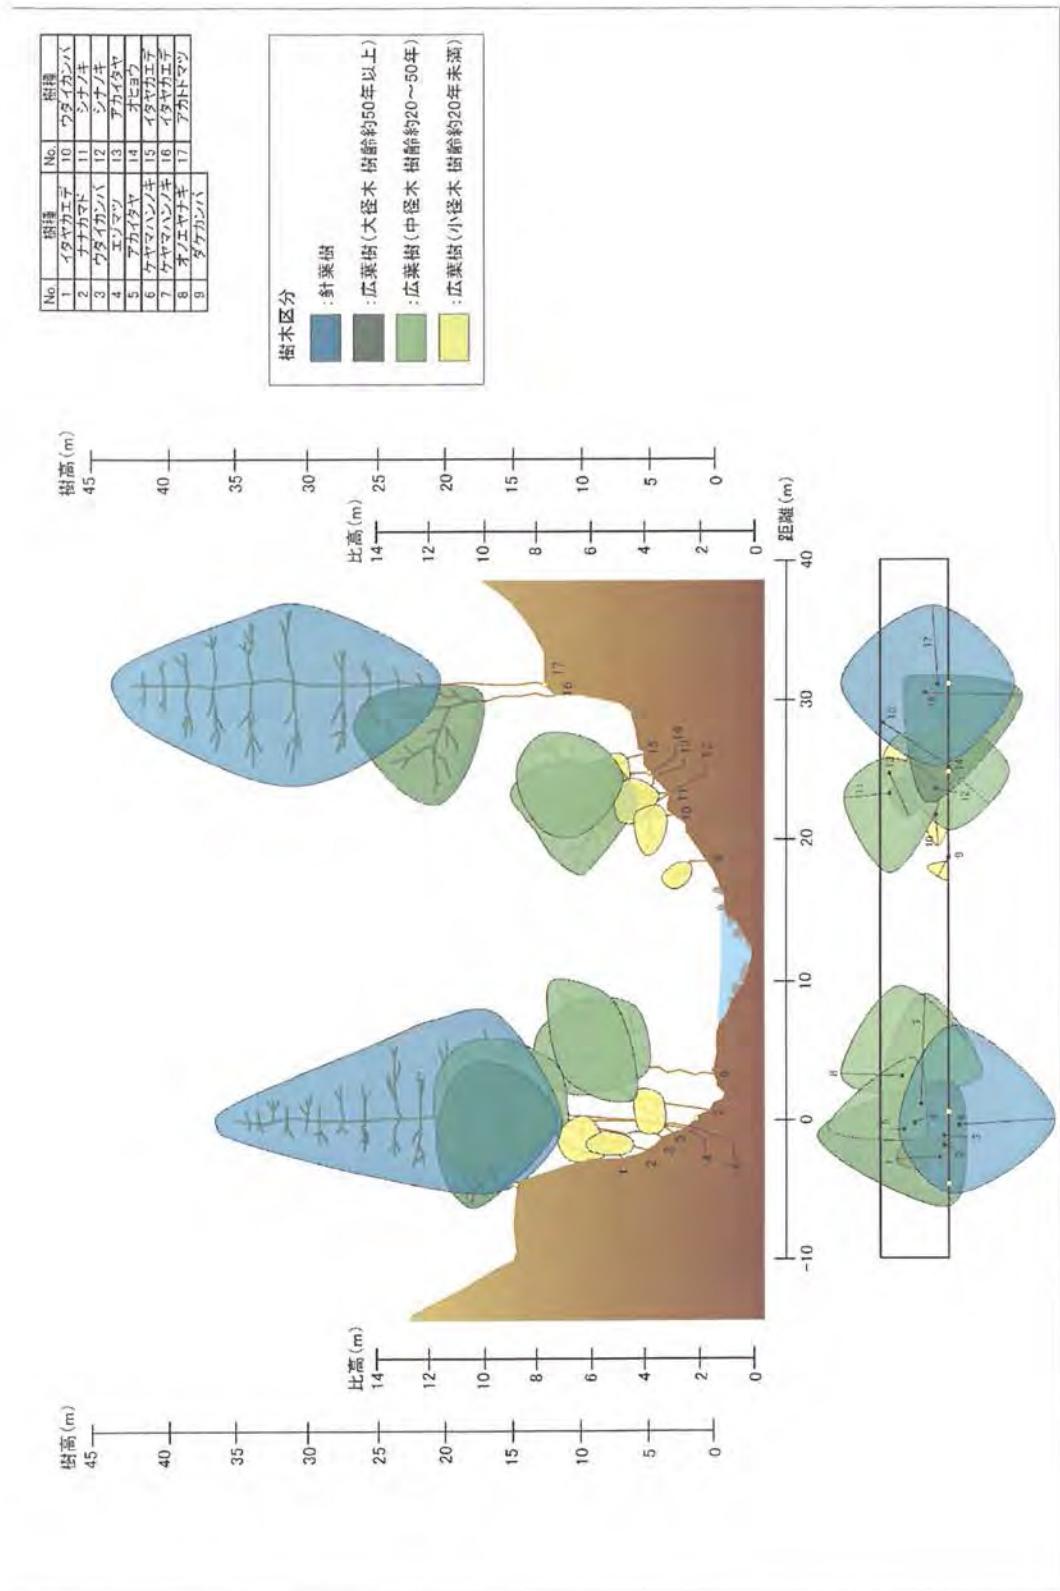
図-3.10 河川環境断面図 St. 3

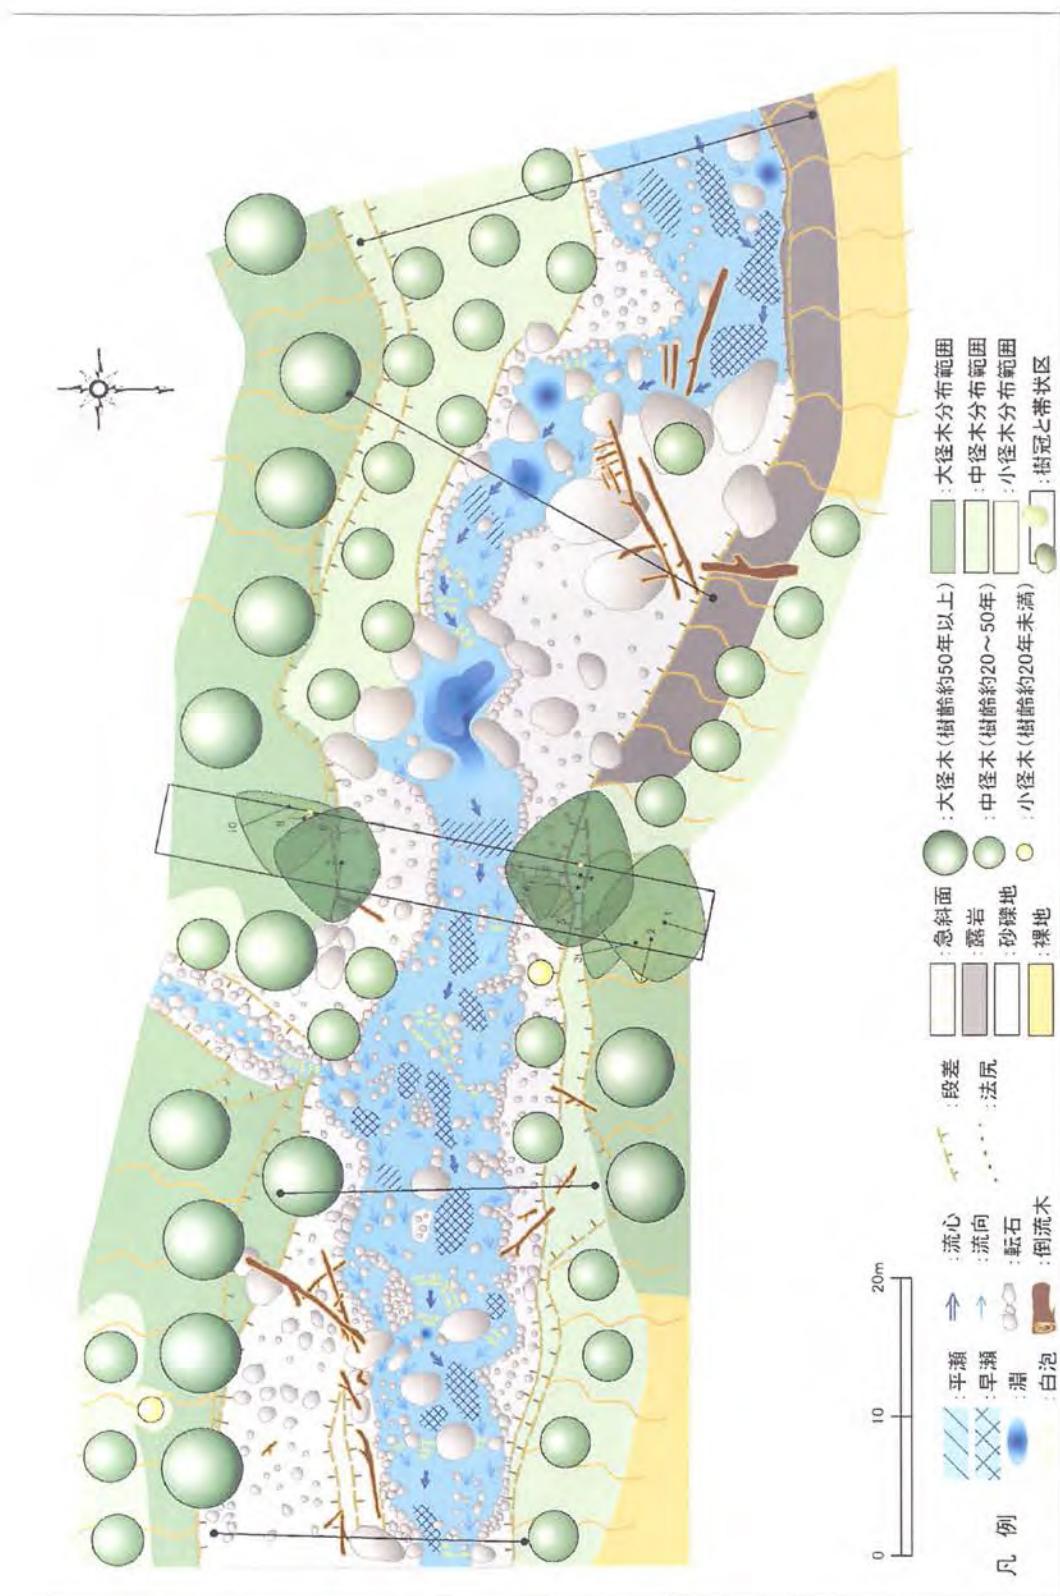
図-3.11 河川環境平面図 St. 4
