河川の自然再生のための目標設定と
渓畔林・河畔林の再生に関する研究

2006年3月

北海道工業大学大学院

杉山 裕

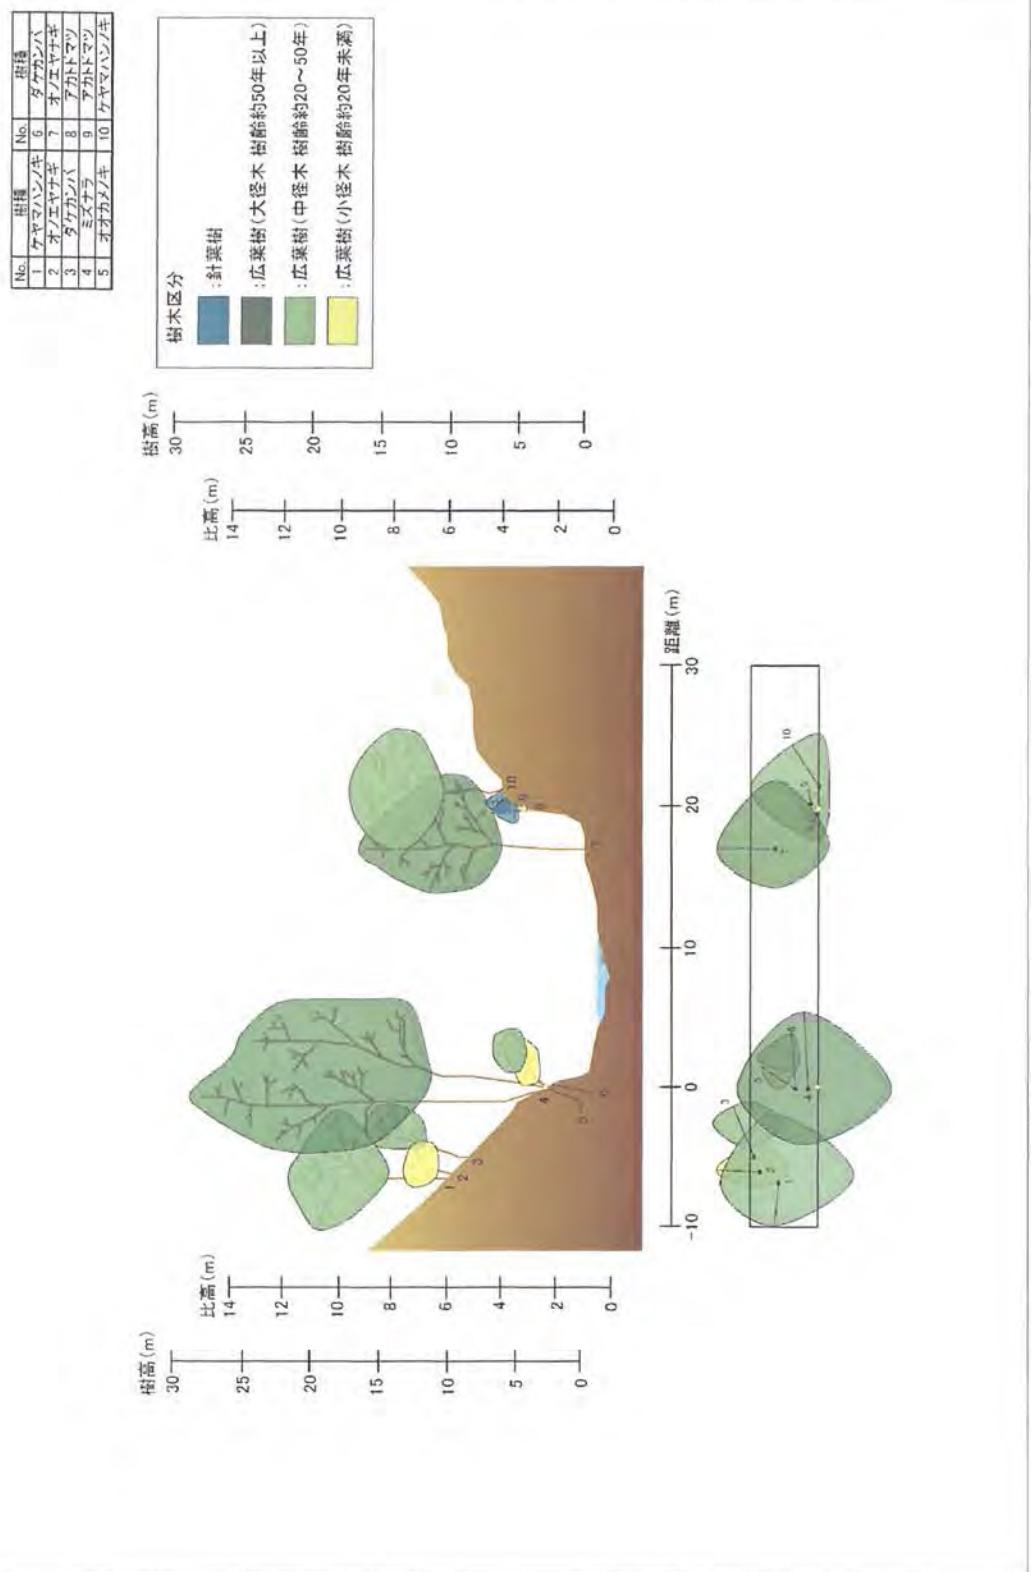
図-3.12 河川環境断面図 St. 4

各調査地点の微地形構造の特徴をみていくと、St.1では、右岸側に水面からの比高が約3m高い土石流段丘が形成されていた。St.2では、河道に中州が形成されていて、右岸側には大規模な段丘面が形成されていた。St.3では、地点中央部に大きい淵が形成されており、右岸側には斜面崩壊の痕跡がみられた。St.4では、河道内に径の大きい転石が点在しており、倒流木が多く、右岸側には崩壊斜面の痕跡がみられた。以上の結果をまとめたものを表-3.1に示す。

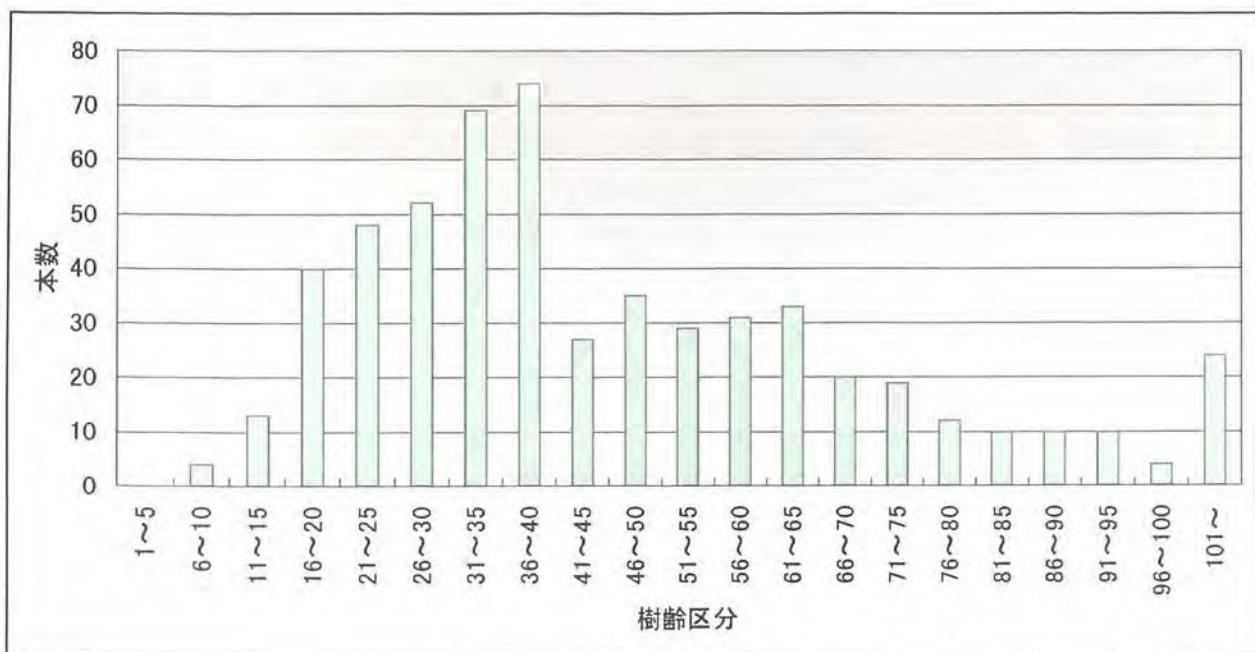
図－3.13 調査地点全体での樹齢分布

その結果、全調査地点にて検体を採取した溪畔林は、25 樹種 364 本で、樹齢範囲は 9~208 年となっており、樹齢分布は 36~40 年が最も多く、次いで 31~35 年、26~30 年となっていた。

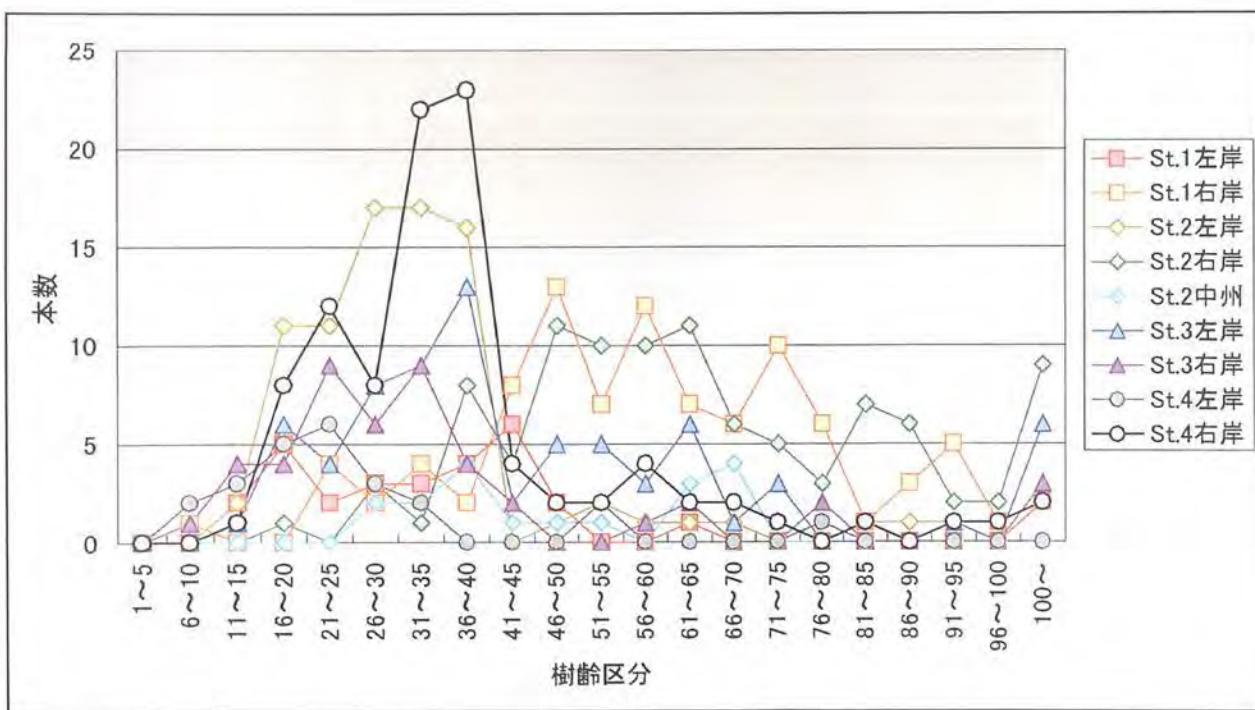
図－3.14 各調査地点での樹齢分布

各調査地点の樹齢分布をみていくと、St.1 では左岸側に樹齢範囲 16~45 年、右岸側に 46~75 年のものが多く分布していた。St.2 では左岸側に 26~35 年、右岸側に 46~65 年、中州には 36~40 年と 66~70 年のものが多く分布していた。St.3 では左岸側に樹齢 26~40 年と 46~65 年、右岸側に樹齢 11~40 年のものが多く分布していた。St.4 では左岸側に樹齢 16~30 年、右岸側に 16~40 年のものが多く分布していた。

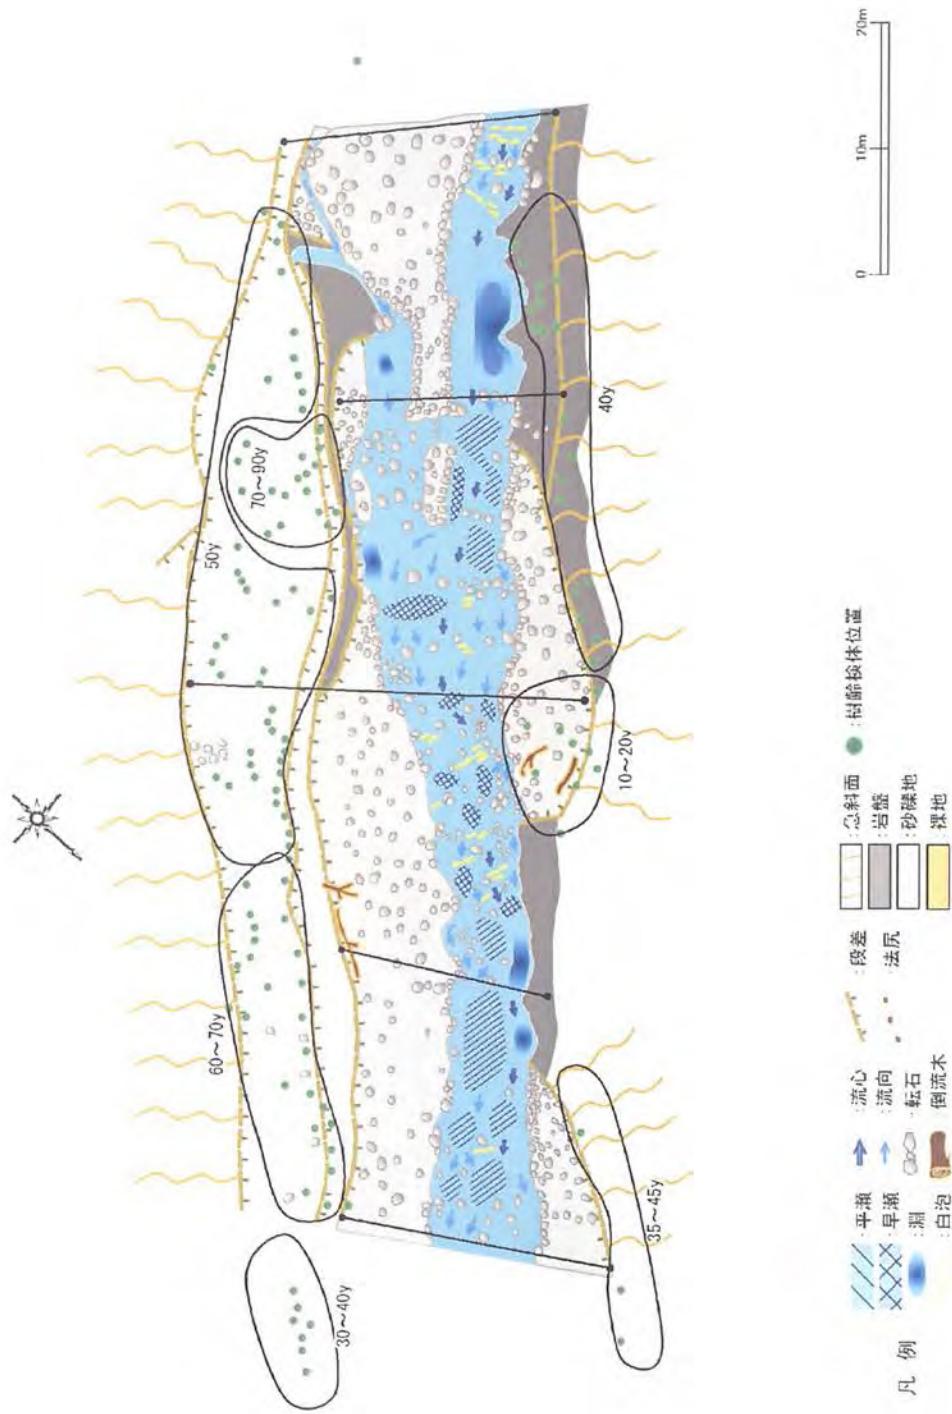
図-3.15 微地形構造別の樹齢分布 (St. 1)

各調査地点においての樹齢分布が把握できたので、作成した河川環境平面図上に樹齢検体を採取した樹木の位置をプロットし、微地形構造別の渓畔林の樹齢分布状況をみた（図-3.15～3.18）。

その結果、St.1 左岸側では河道付近の砂礫地に樹齢 10～20 年、急斜面上に 36～45 年のものが分布しており、右岸側の土石流段丘上には 46～75 年のものが広く分布していた。St.2 左岸側では、河道付近の砂礫地に樹齢 10～20 年、そこから比高が高くなるにつれて 30～40 年、50～60 年といった分布となっていた。右岸側では、樹齢 50～70 年のものが多く分布しており、一部に樹齢約 100 年のものが生育していた。中州の段丘面が形成されているところには、50～70 年のものが分布していた。St.3 左岸側では、上流に樹齢 30～40 年と 50～60 年、下流には比高が低い箇所に 15～30 年、比高が高い箇所には 41～70 年、急斜面上には樹齢 100 年を越えるものが分布しており、右岸側には急斜面には樹齢 50～60 年のものが存在するが、その他は樹齢 10～40 年のものが分布していた。St.4 左岸側では砂礫地に樹齢約 10 年、急斜面上に 20～30 年のものが分布しており、右岸側には上流に樹齢 30～40 年、下流の急斜面上に 20～40 年のものが分布していた。

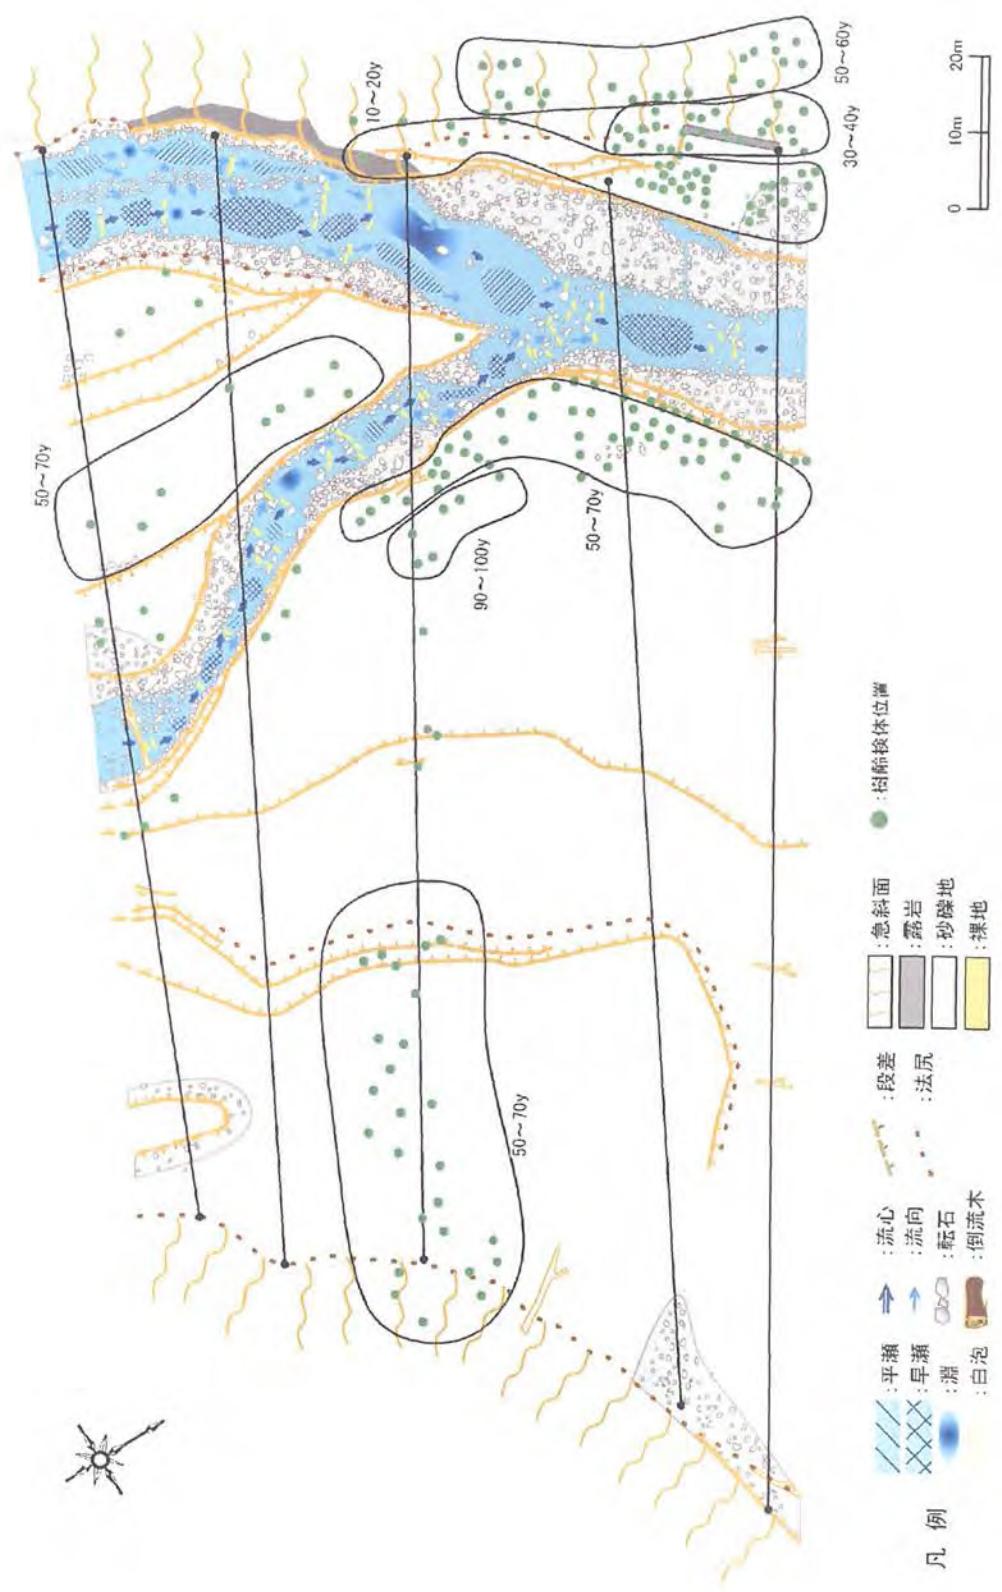
図-3.16 微地形構造別の樹齢分布 (St. 2)

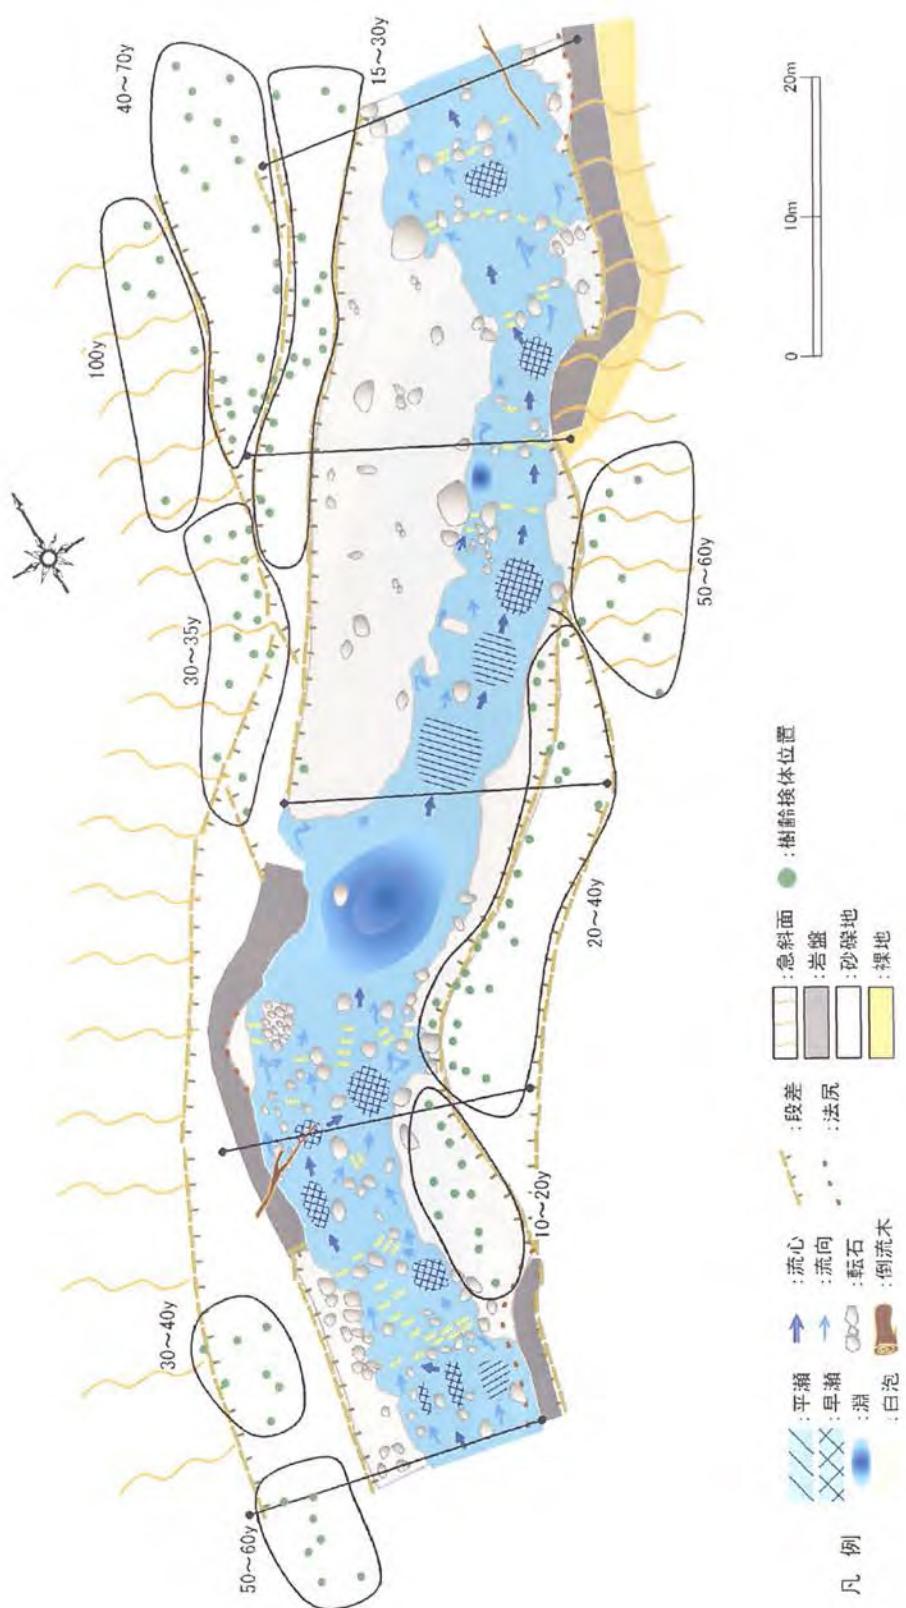
図-3.17 微地形構造別の樹齢分布 (St. 3)

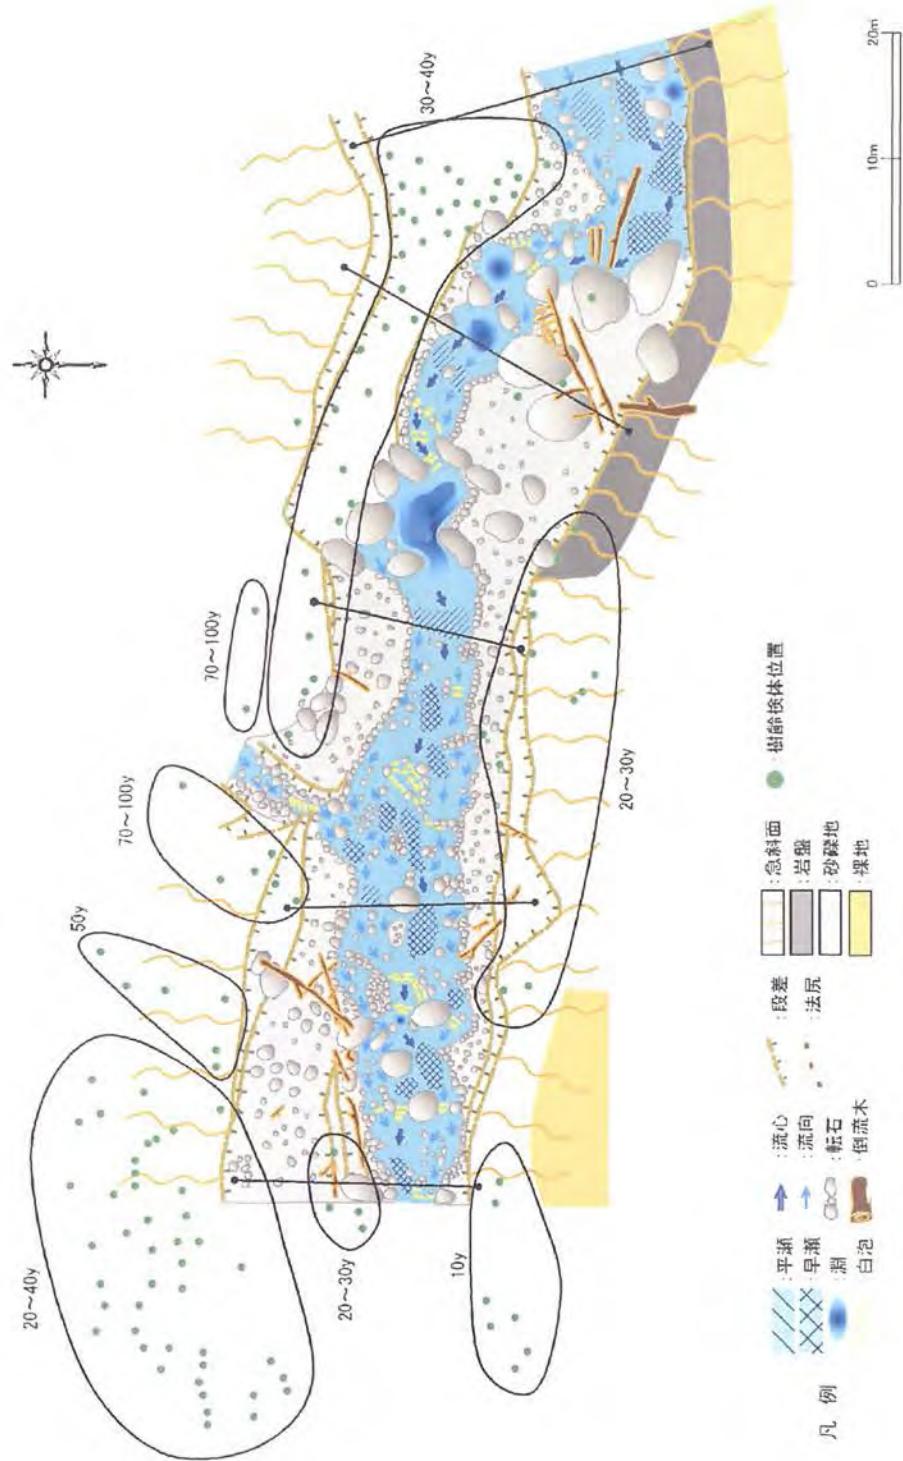
図-3.18 微地形構造別の樹齢分布 (St. 4)

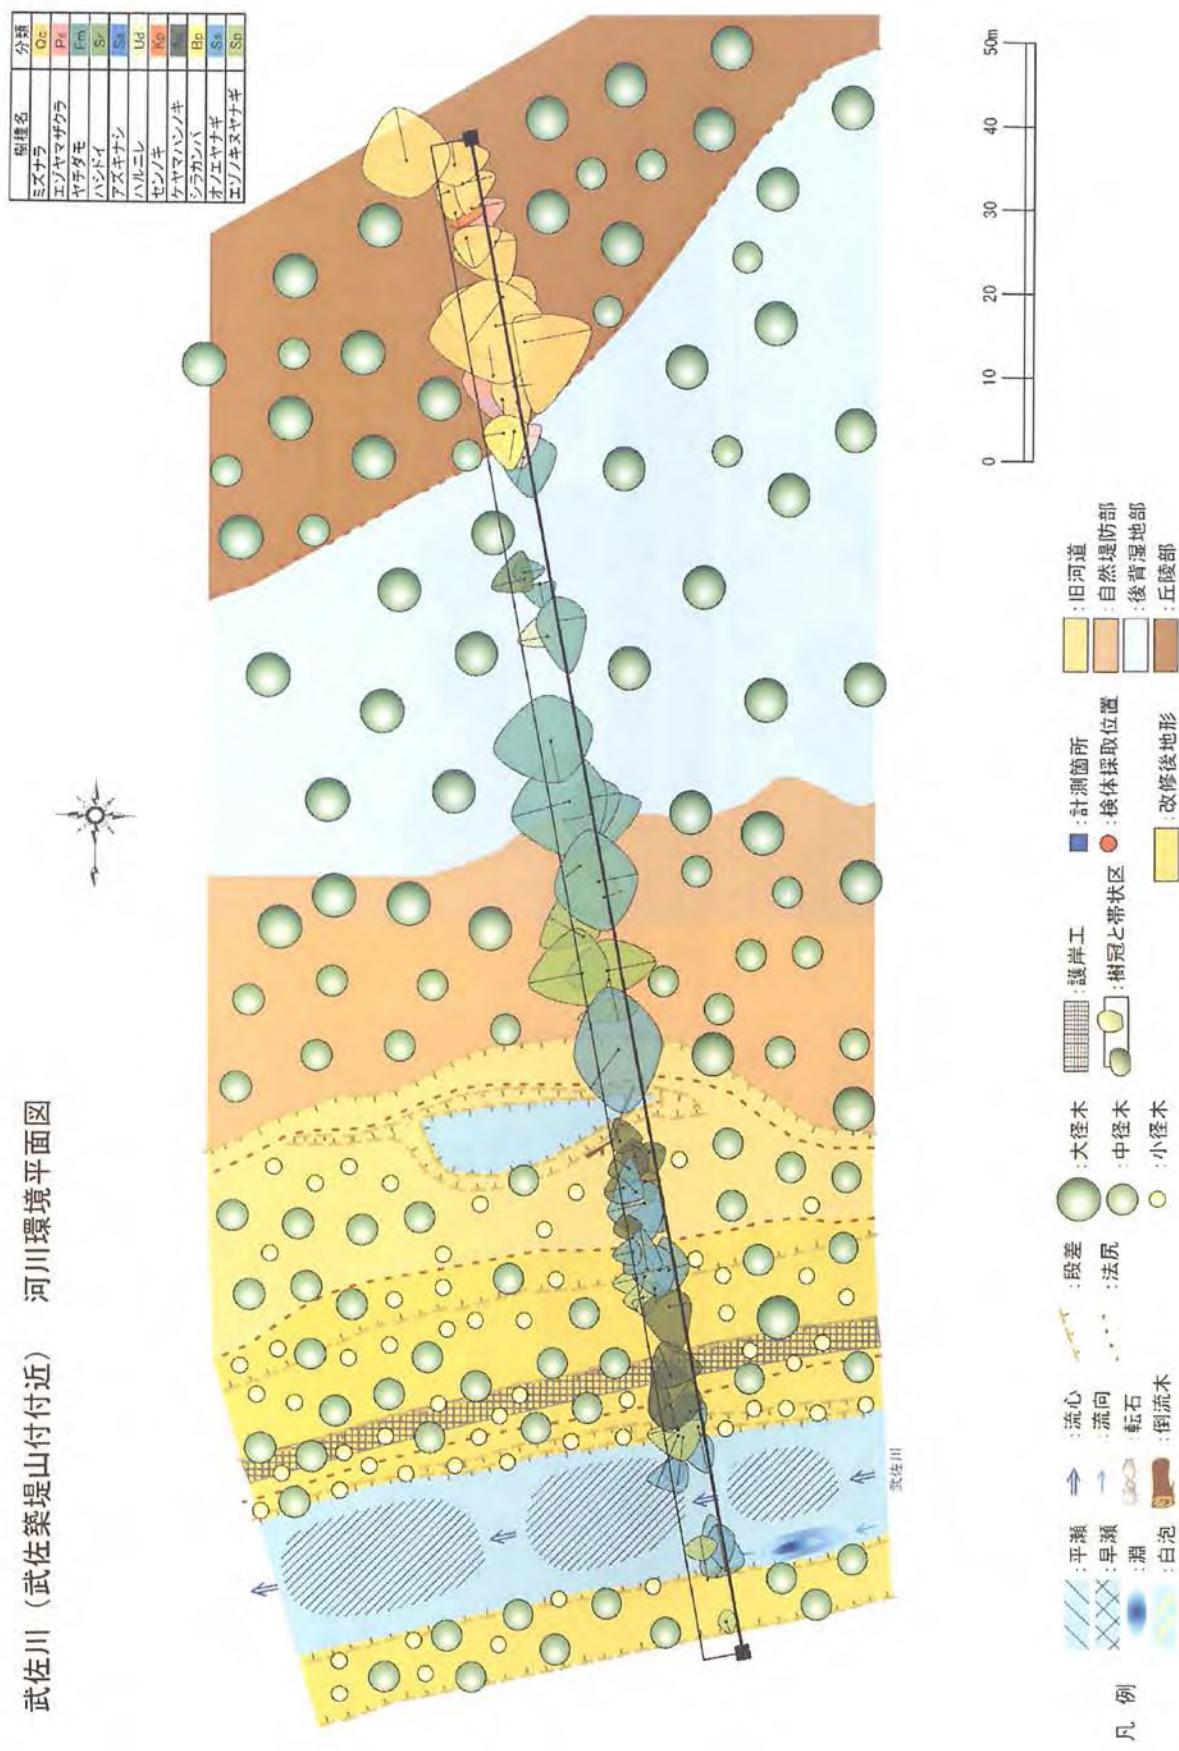
武佐川（武佐築堤山付近） 河川環境平面図

図-3.19 武佐川河川環境平面図

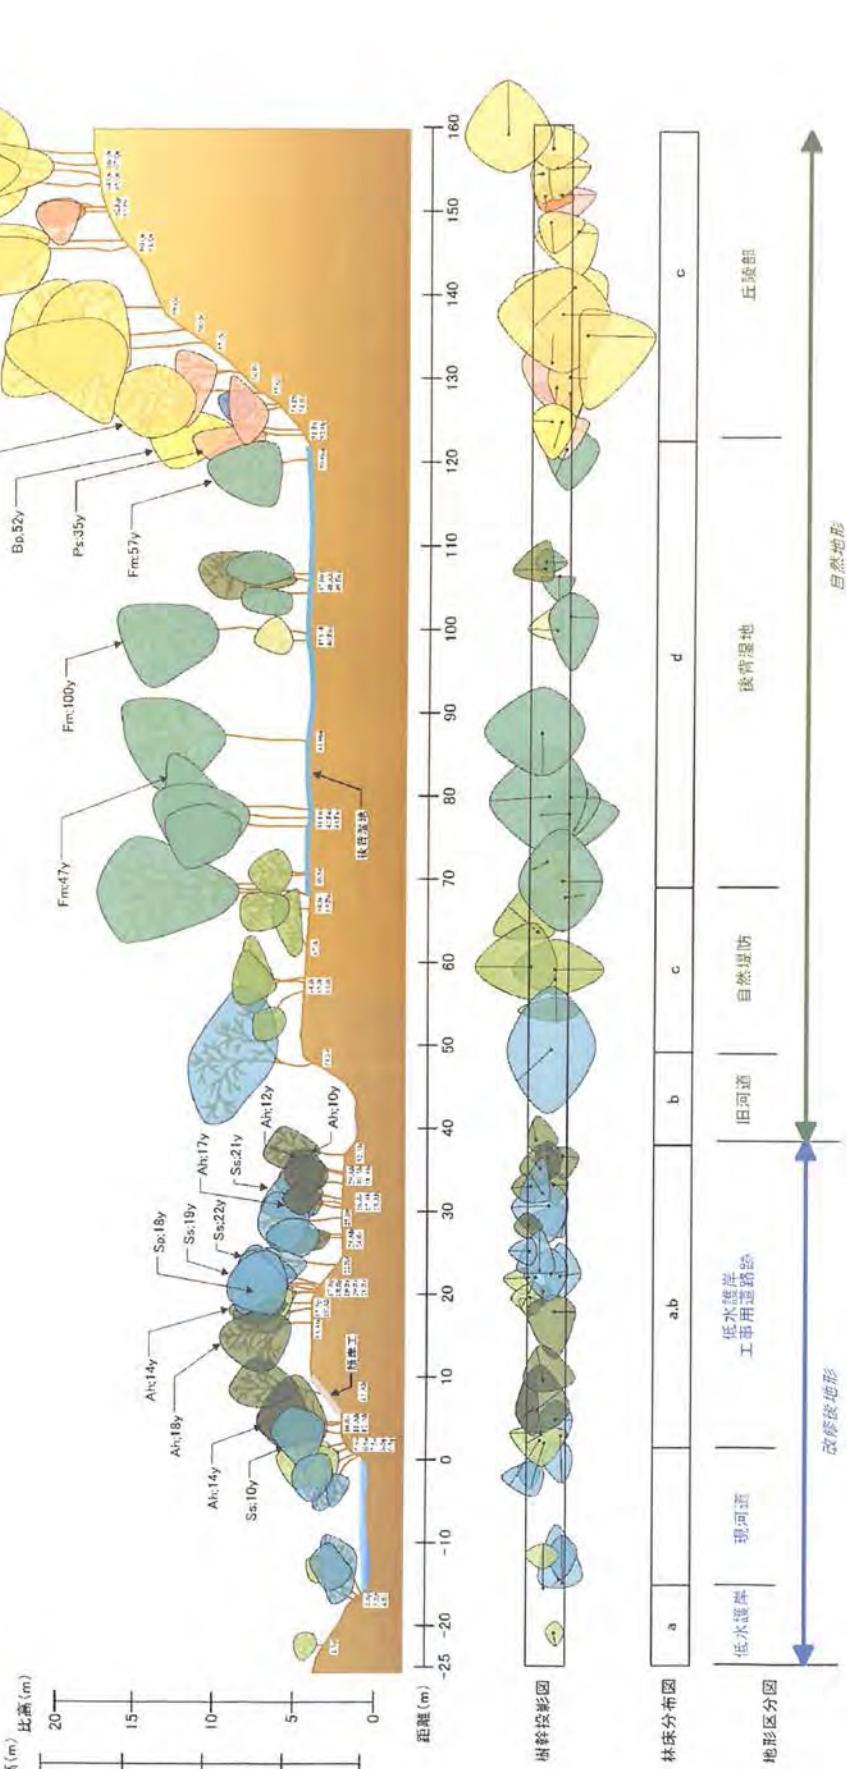
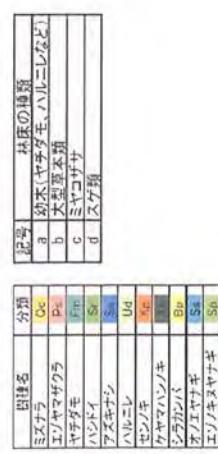
武佐川（武佐築堤山付近） 河川環境断面図

図-3.20 武佐川河川環境断面図

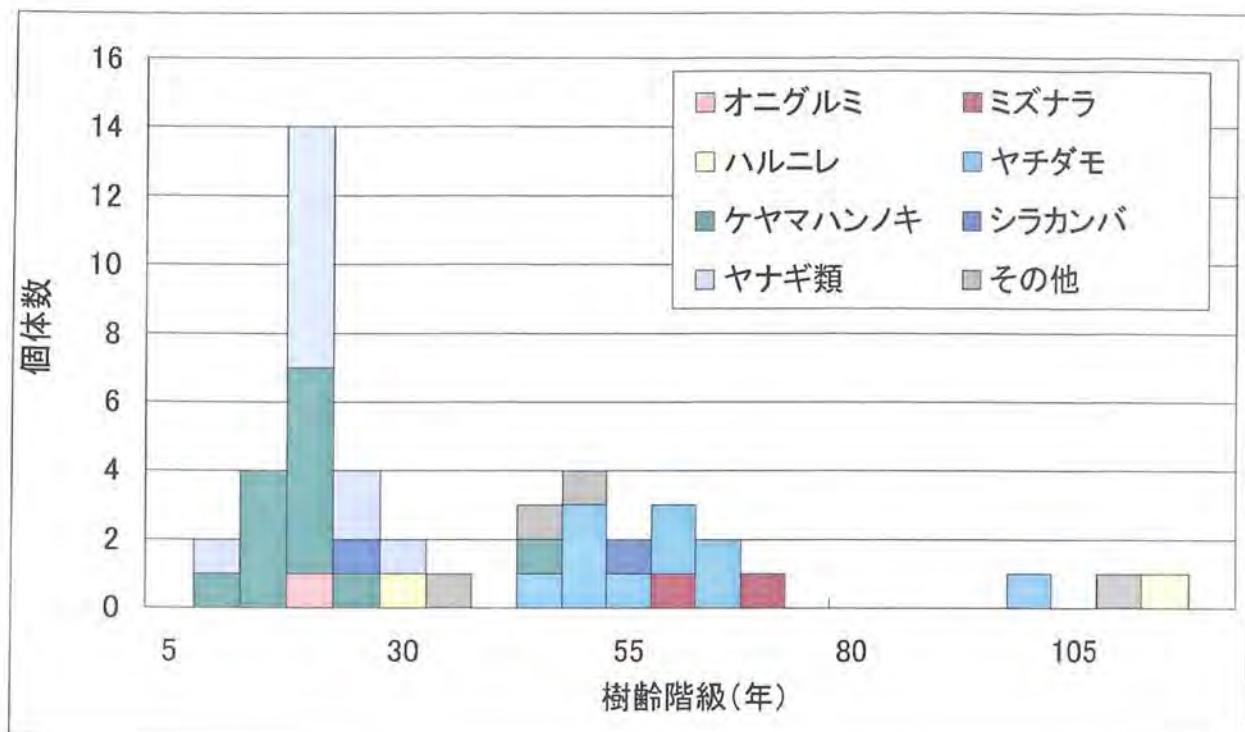
図-3.21 帯状区内に生育していた樹木の樹齢分布

また河畔林の樹齢調査をおこなった結果（図-3.21）、ケヤマハンノキとヤナギ属は、30年以下の樹齢であり、左岸側の人工地形に集中している。一方、ヤチダモやハルニレなどの河畔林を代表する長寿命種は、40年以上の樹齢を示し、右岸側の自然地形のところに分布していた。

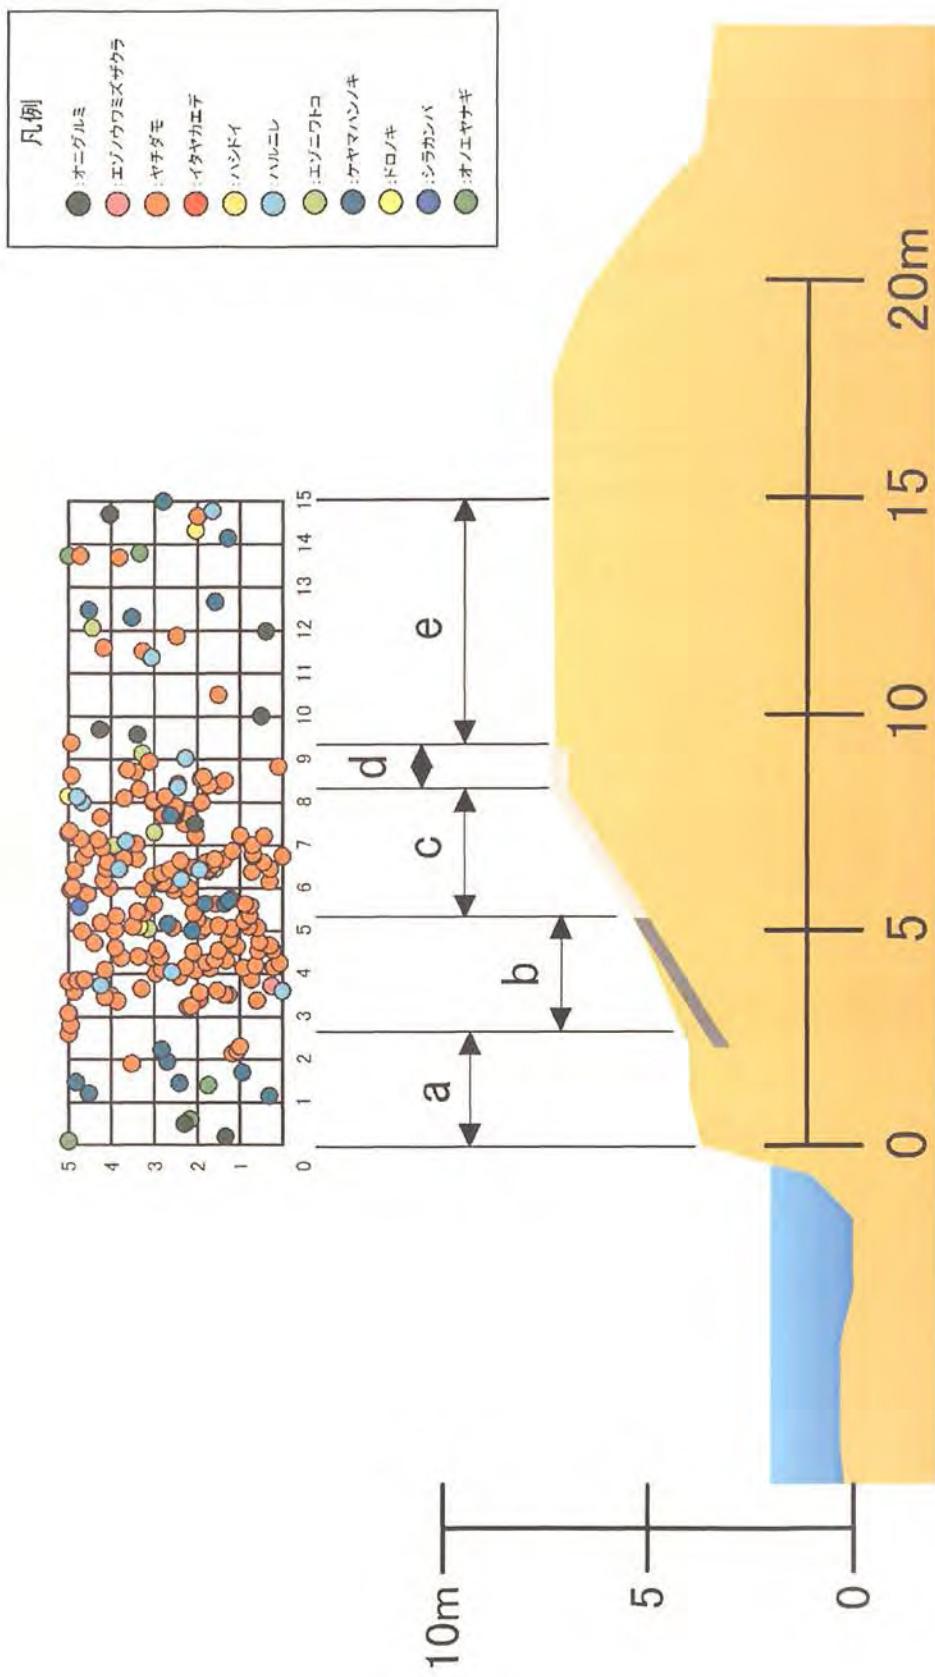
図-3.23 ブロックに侵入している樹木の樹種と位置

また、施工されている低水路護岸には、コンクリートの連結ブロック（T型）が施工されており、連結ブロックの隙間にヤチダモが大量に侵入していたのが確認された。図-3.23は、ブロックに侵入している樹木の樹種と位置を示したものである。図-3.24は、ブロックと侵入数の関係を示したものである。これらの図から連結ブロック（T型）の裸出している部分ないし土砂の堆積が薄い部分に限ってヤチダモ等の稚幼樹が集中して侵入していることがわかった。

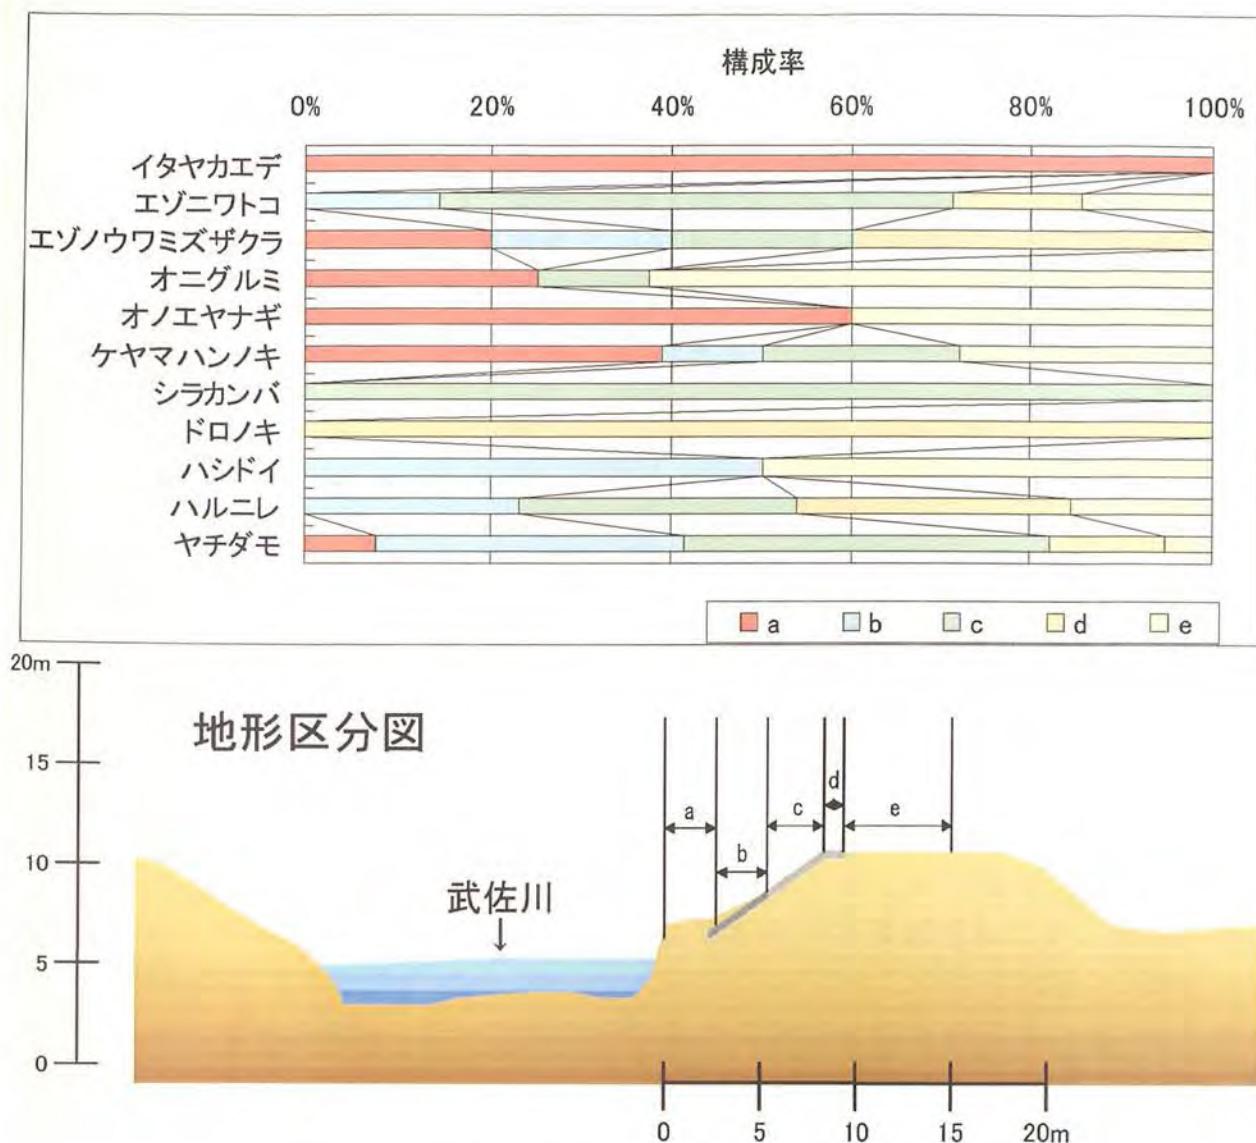
図-3.24 地形区分と侵入数の関係

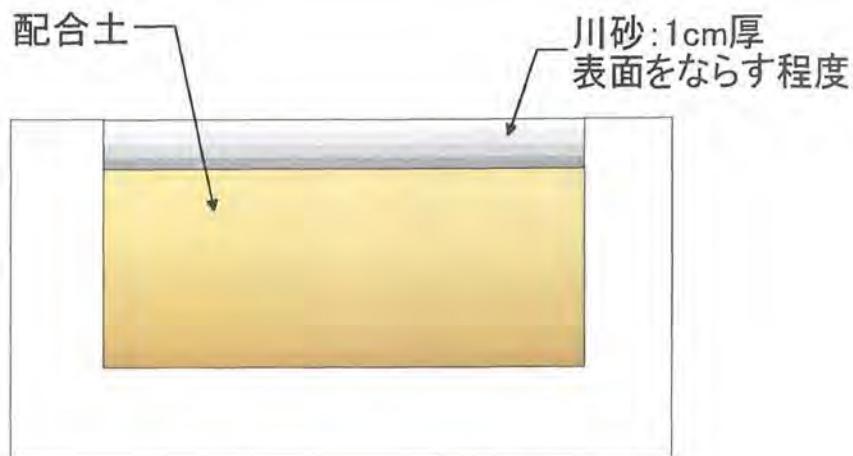
図-3.25 使用する播種床

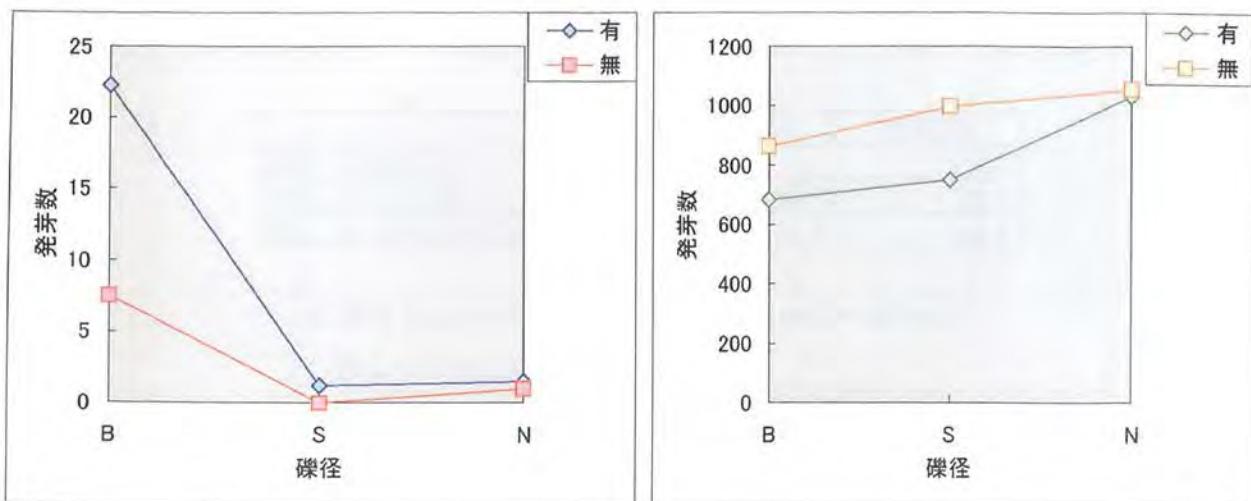
図－3.26 各パターンによる発芽数の違い（左：ハルニレ、右：ヤナギ類）
図中の有無は、タネ播種後の土砂被覆についてのことである

播種をおこなってから発芽が確認されてから 1 ヶ月後に発芽数を計測し、分散分析をおこなった結果、ハルニレでは表層に設置する礫、タネ播種後の土砂被覆の要因および交互作用で有意差が確認された（表-3.3）。これは、表層に設置した礫とタネ播種後に土砂で被覆したことによって、発芽数に差が出ることを示している（図-3.26）。とくに表層の礫が大で土砂の被覆があるパターンは、他のパターンより多くの発芽を確認することが出来たので、武佐川で確認できた連結ブロックの隙間からの発芽していた状況と同じようなことが確認できた。一方ヤナギ類では、同様に礫径と土砂被覆の要因で有意差が確認されたが、交互作用では有意差は確認できなかった。

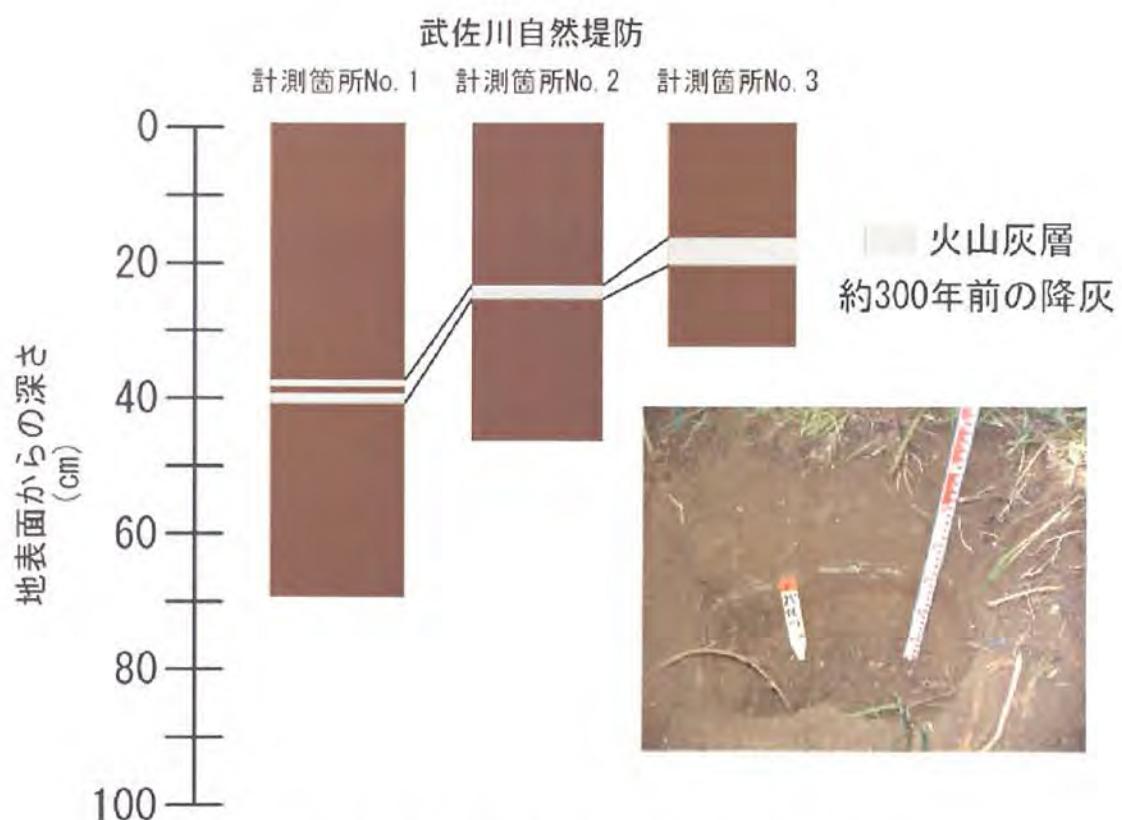
図－3.27 自然堤防部での土壤断面

武佐川で土砂の堆積によって形成される自然堤防上においても、約 4cm 径の礫が堆積しているかを確認するために、土壤断面の計測をおこなった。その結果、火山灰層が地表から 30~40cm に堆積しているのが確認できた（図-3.27）。この火山灰は、この地域に約 300 年前に降灰した火山灰だったため^{4), 5)}、この火山灰層より上部の土砂は、降灰後に堆積した土砂であると推測できた。よって、この武佐川での土砂の堆積する自然堤防には、1 年で 1mm 程度の速度で土砂が堆積していたが推測できた。また、火山灰より上部に堆積している土砂の粒径を確認したところ、2~0.075mm の砂分と 0.075mm 未満の粘土シルト分が大半を占めていた（図-3.28）。このことより、自然堤防上に発芽試験で使用したような約 4cm 径の礫の堆積が、少なくとも 300 年の間に発生しておらず、自然堤防上に堆積する土砂も 2mm 以下の細かい粒径のものしか堆積していなかつたことがわかった。

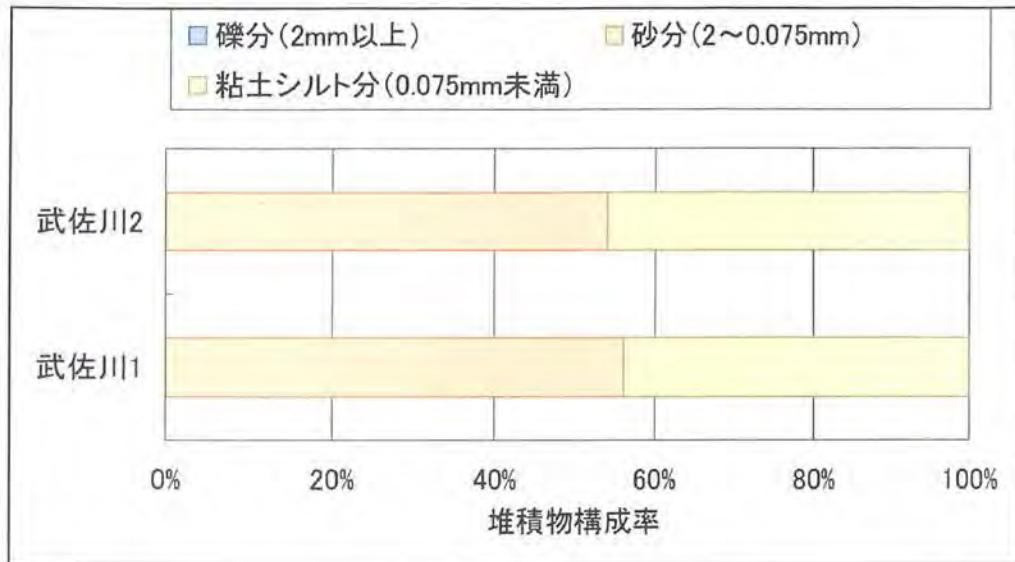
武佐川1	武佐川2
礫分(2mm以上)	0.0	0.0
砂分(2~0.075mm)	56.1	54.1
粘土シルト分(0.075mm未満)	43.9	45.9

図－3.28 自然堤防での堆積物の構成

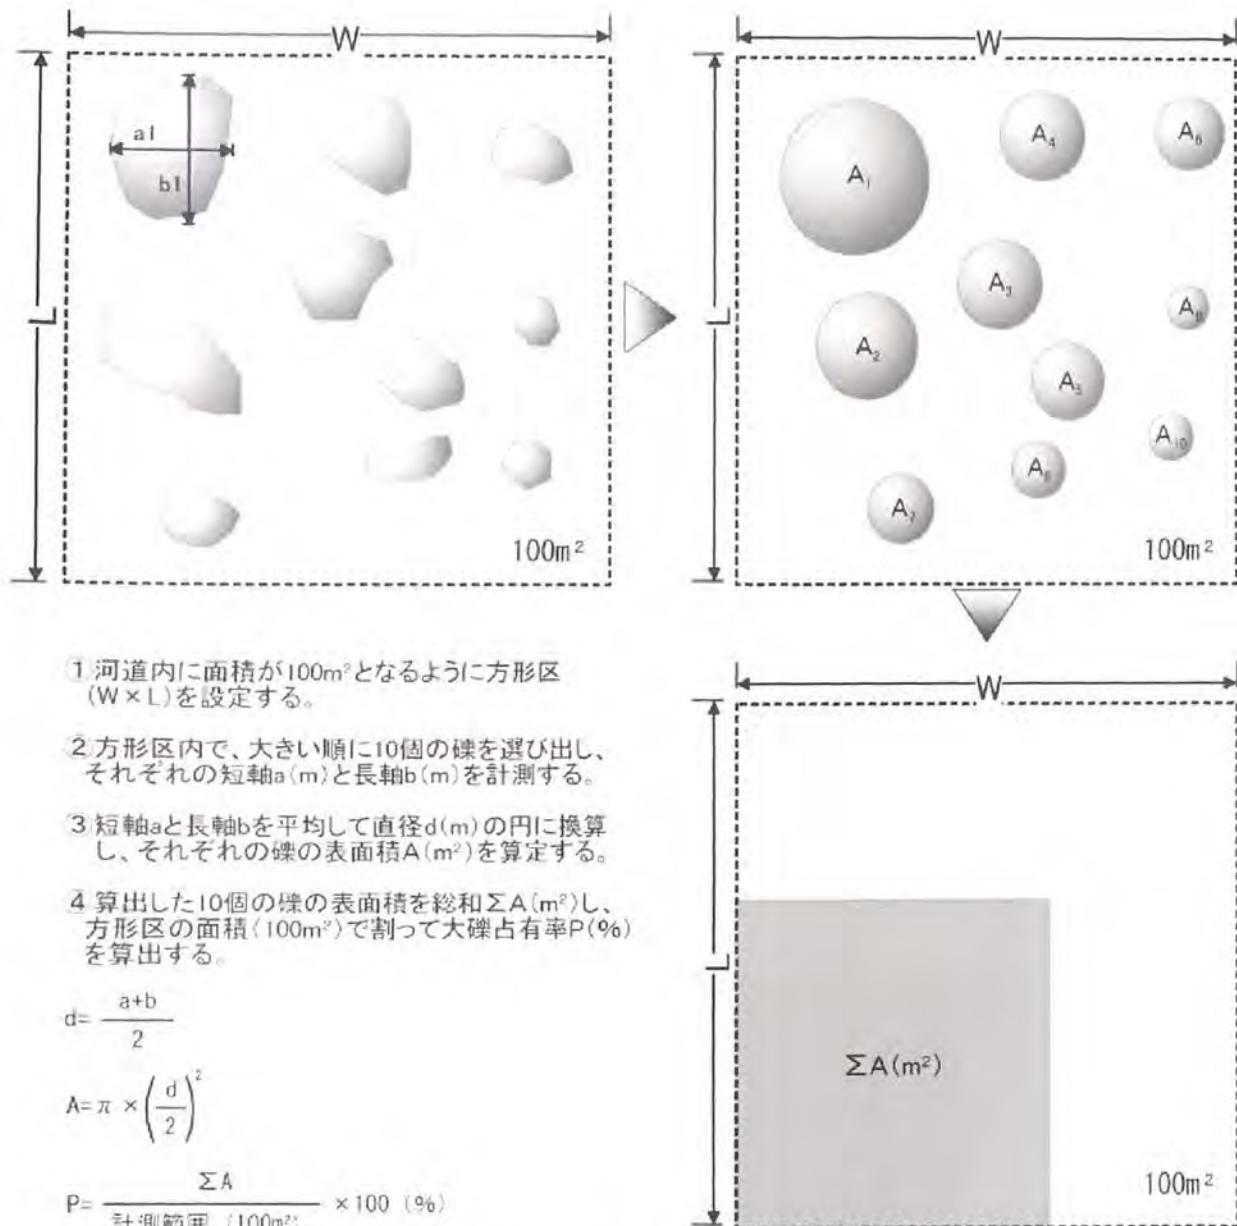
図-4.2 大砾占有率算出方法

調査地点の河道内において、調査方形区をそれぞれ 100m²になるように設け、調査方形区内の表層に存在する礫の中で、目視により大きいものから上位 10 個の礫を選抜して、長軸・短軸の二軸長を計測し、その結果から平均径を算出した。その平均径から円投影面積に換算して、それらすべてを合計したものと調査方形区面積との面積比を大礫占有率とした（図-4.2）。大礫占有率の値が大きいと、設定した調査方形区内には、径の大きい礫が優占して点在することとなり、大礫占有率の値が小さいと、設定した調査方形区内に、径の小さい礫が優占して点在するということ表している。上記の方法で、簾舞川では 60 箇所、薄別川では 54 箇所、計測をおこなった（図-4.3, 4.4）

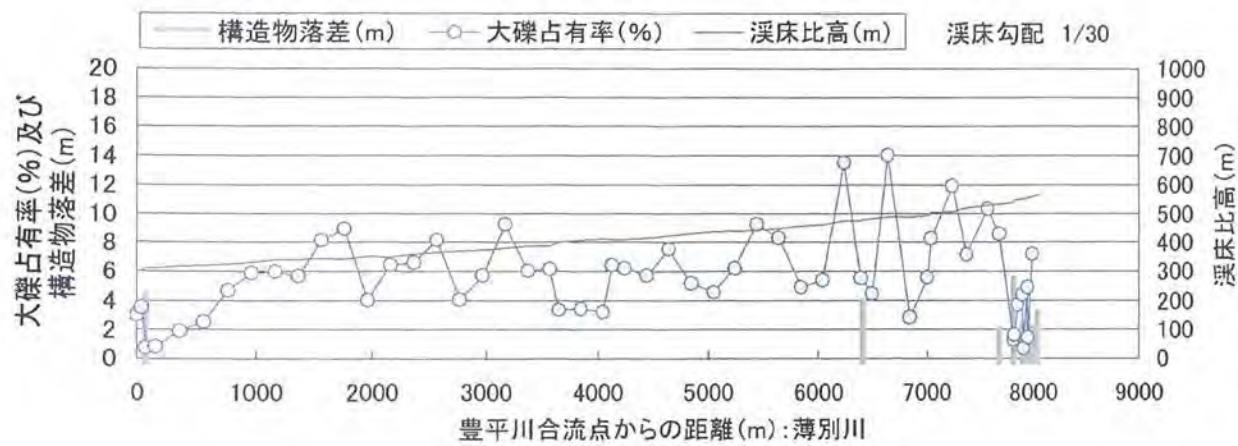
図－4.5 大碟占有率（薄別川）

はじめに砂防・治山構造物がほとんど施工されていない薄別川の結果を上流側から下流側に向けて順に見ていくと（図-4.5）、治山構造物が施工されている8000m地点付近では、全体的に大礫占有率の値が小さく、豊平川合流点付近と同じくらいの値となっていた。一方、1500～6000m地点付近では、約700～800m周期で増減を繰り返し、合流点～1500m地点付近では合流点に向けて、徐々に値が減少していくといった結果になっていた。

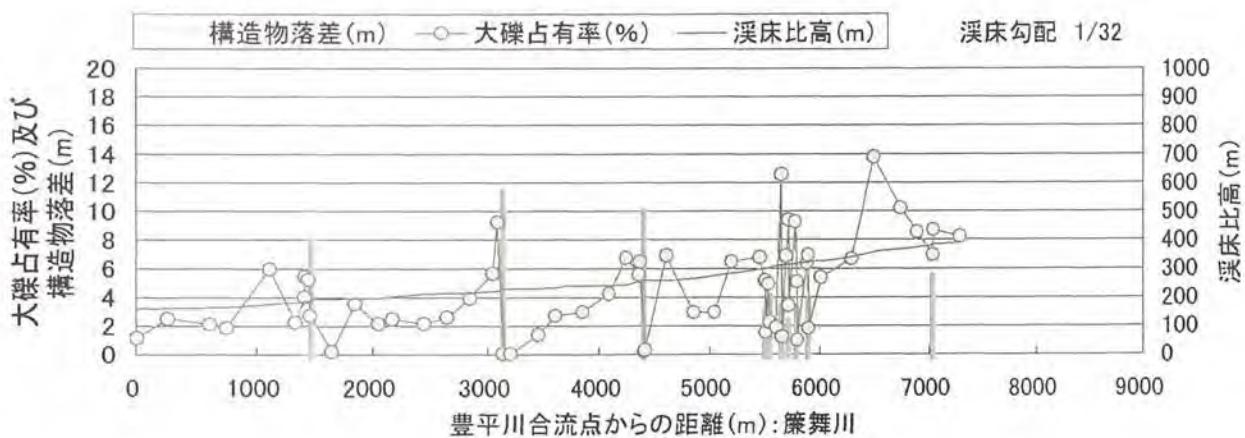
図－4.6 大碟占有率（簾舞川）

次にほぼ全域に砂防・治山構造物が施工されている簾舞川の結果も同様に上流側から下流側に向けて順に見ていくと（図-4.6）、治山構造物が施工されている5000～7000m地点付近では、大礫占有率が短い区間で増減を繰り返していた。しかし、それより下流側にある砂防ダム間（上流側から順に東御料砂防ダム～御料砂防ダム間、御料砂防ダム～簾舞砂防ダム間および簾舞砂防ダム～豊平川合流点間）では、砂防ダム直上部で極端に大礫占有率の値が小さくなり、砂防ダム直下部で値が急増し、下流側の砂防ダムに向けてまた値が減少していくといった大礫占有率の分布となっていた。
