河川の自然再生のための目標設定と
渓畔林・河畔林の再生に関する研究

2006年3月

北海道工業大学大学院

杉山 裕

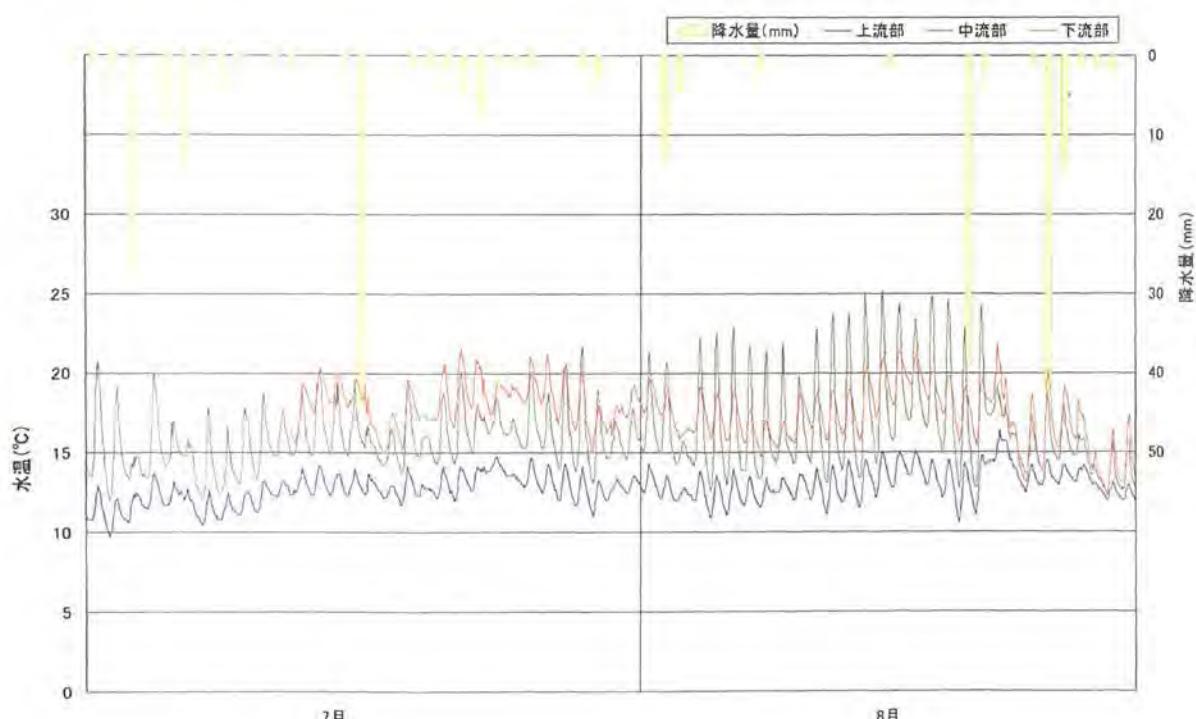
図-5.2 3 地点での水温変動

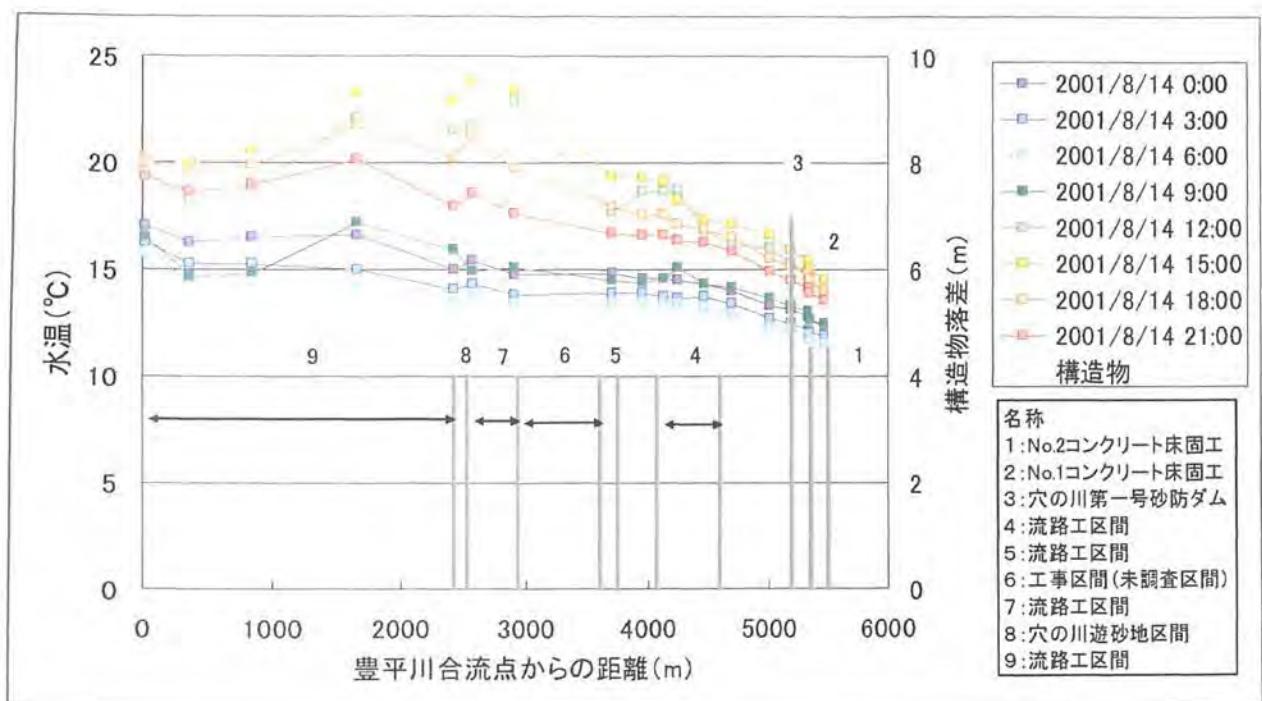
図－5.3 3時間ごとの縦断方向の水温変化

図-5.3 より無降水日における 3 時間後との縦断方向での水温変化を示したが、その結果、0 時～9 時頃までは上流から下流に向けての水温上昇が約 3°C とごくわずかだが、正午～15 時頃になると、遊砂地付近で水温が約 25°C まで上昇していることがわかった。日中上昇した水温は、18 時～21 時頃には、徐々に水温を低下させていたが、遊砂地より下流側では約 20°C で水温が保たれていた。

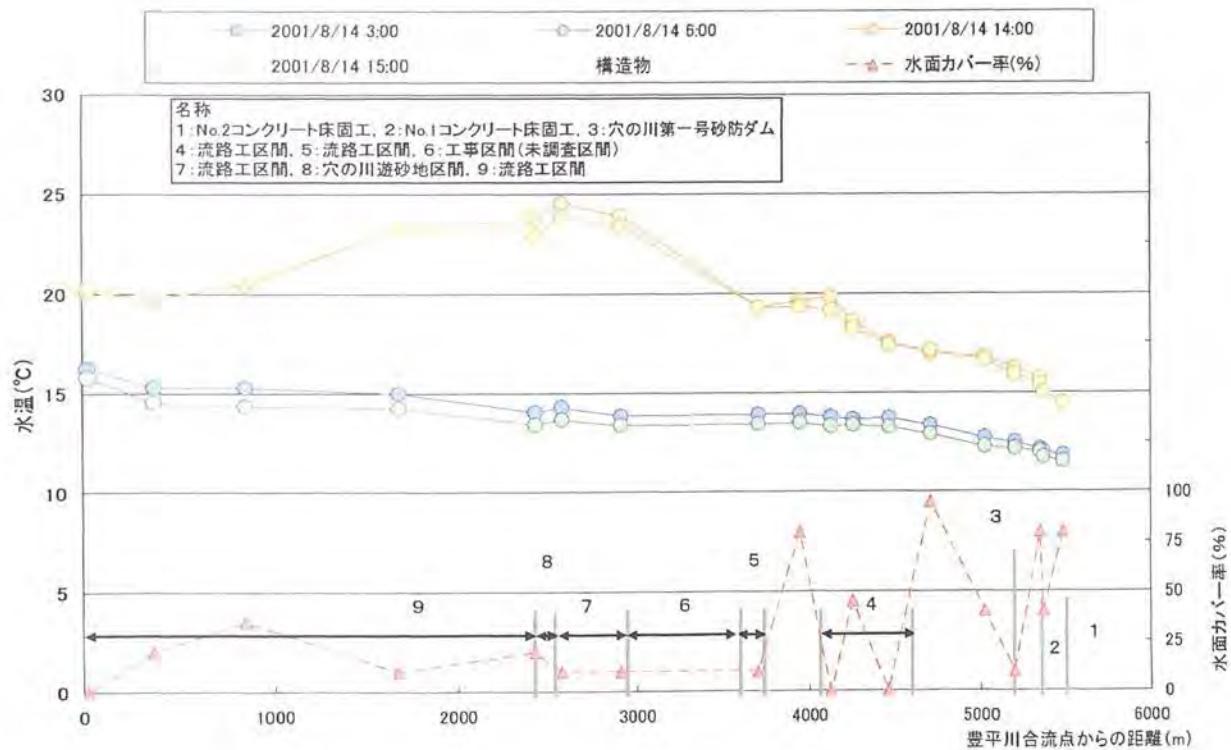
図－5.4 無降水日が続いた日 (2001/7/14) の水温の縦断変化

つぎに、図-5.4 より上流部での日中と早朝での水温差は約 4°C だが、中流部になると約 10°C になり、下流部に入ると再び約 4°C になった。また、日中の水温は上流部で約 15°C だったものが、中流部になると約 25°C まで上昇し、下流に向かうにつれ約 19°C まで低下した。また、水面カバー率をみると、流路工が施工されている中、下流部では平均 30% 程度で、上流部では値が変動するが 60% 程度となっていた。

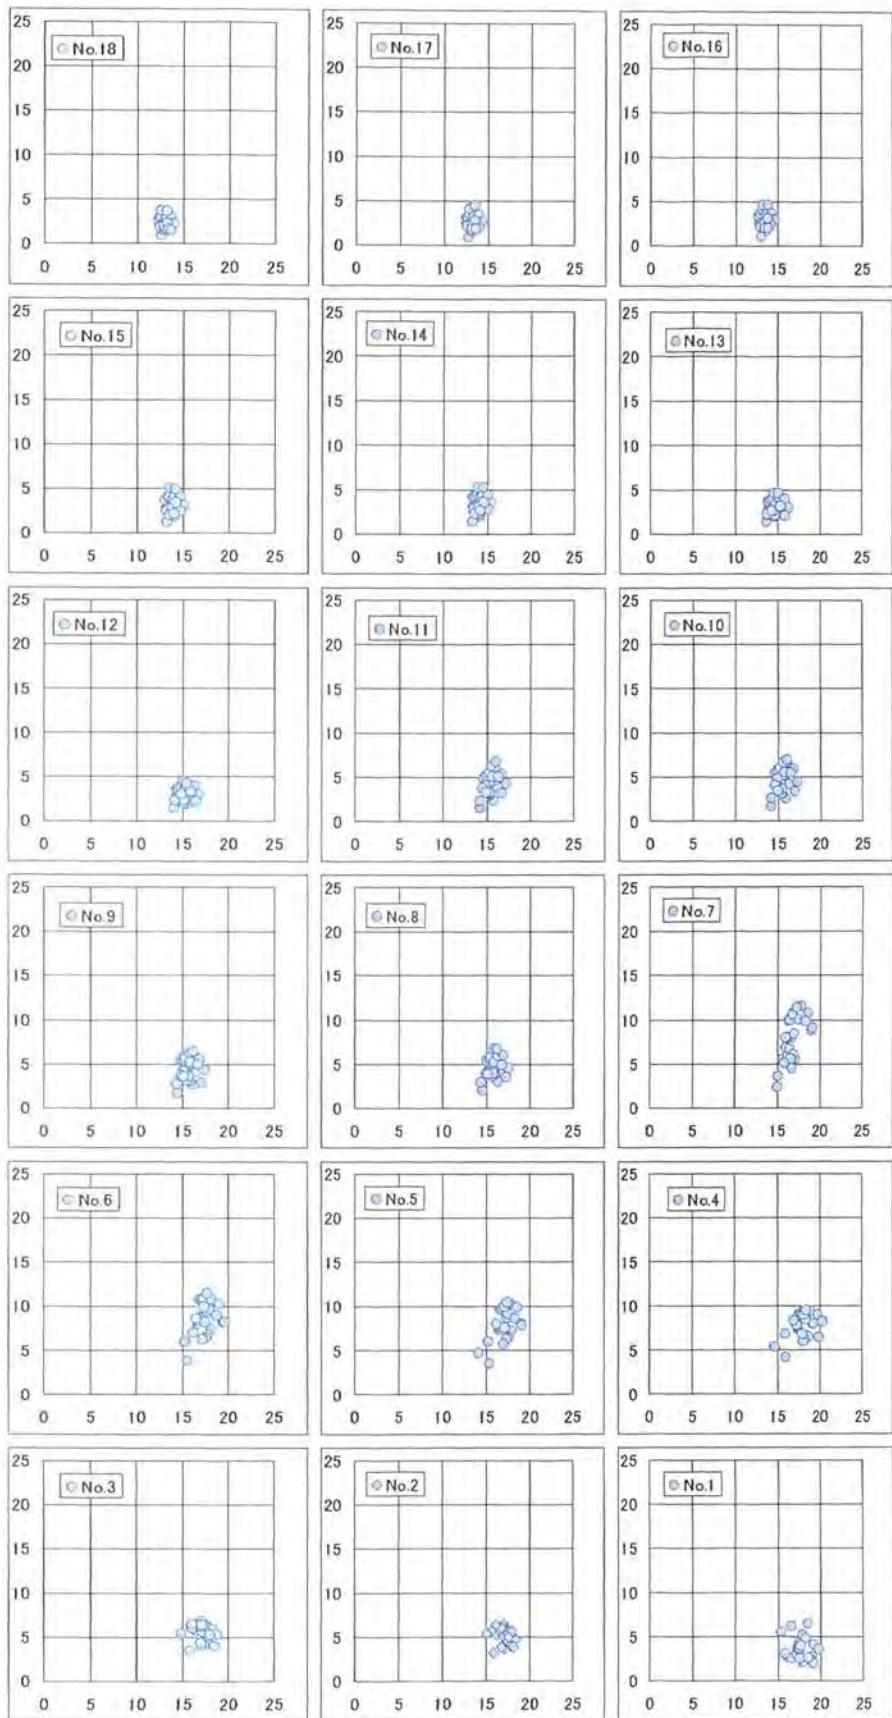
縦軸：日最大水温差、横軸：日平均水温

図-5.5 夏季の無降水期における日平均水温と日最大水温差（7月・8月）

取りまとめをおこなった水温データを日平均水温と日最大水温差に関して計測地点ごとにまとめた(図-5.5)。無降水日における全地点での日平均水温と日最大水温差を示した。縦軸には日最大水温差、横軸には日平均水温を示している。

図に示したように、計測地点 No.12～18 ではプロットした点が一点に集中していたが(日平均水温で約 2.2°C, 日最大水温差で約 3.5°C)、計測地点 No.4～11 になると日最大水温差の軸に対して、プロットした点が広く分散し(日平均水温で約 3.9°C, 日最大水温差で約 6.2°C)、計測地点 No.1～3 になると、No.12～18 のようにプロットした点が一点に集中するが、わずかに分散する形となっていた(日平均水温で約 3.9°C, 日最大水温差で約 3.7°C)。

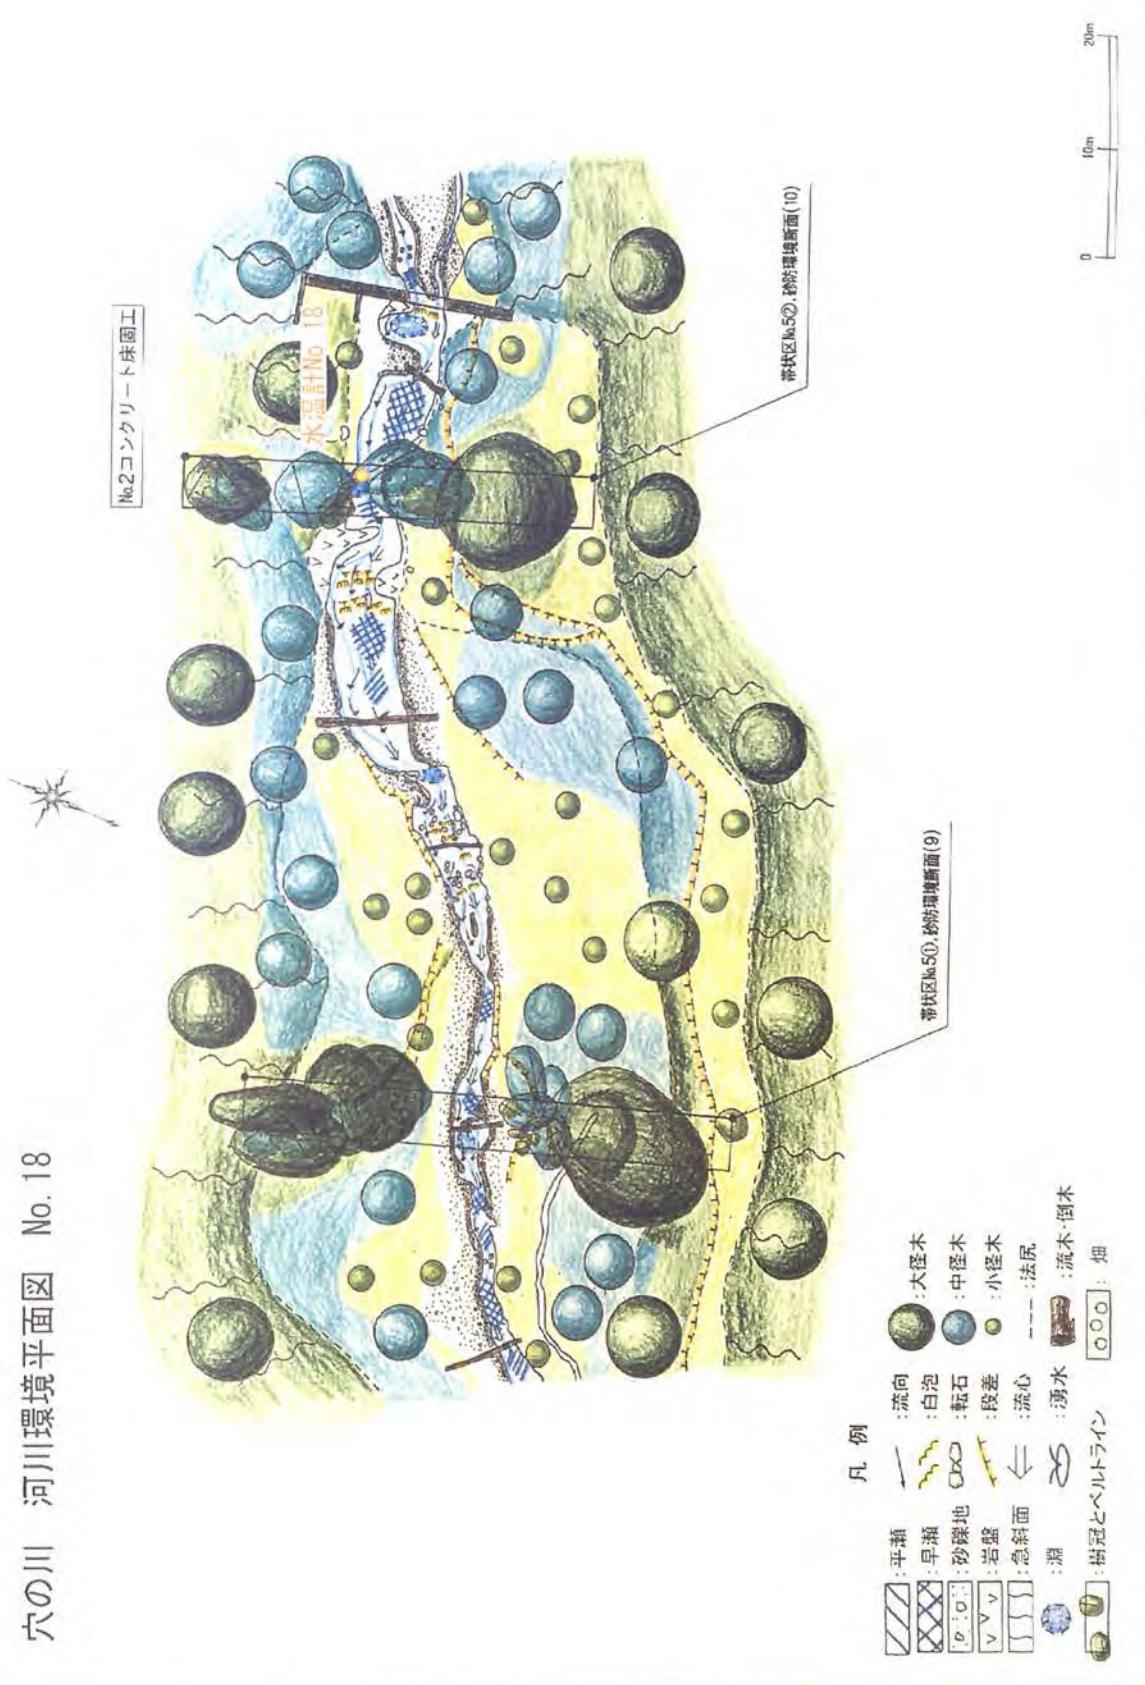
穴の川 河川環境平面図 No. 18

図-5.6 計測地点 No. 18 の状況

その結果、プロットした点が一点に集中した水温計測地点 No.18（図-5.6）には、溪畔林が流水部付近まで繁茂し、直射日光を遮る水面カバーをなしていたのに対し、プロットした点が分散した水温計測地点 No.7（図-5.7）では砂防構造物（流路工）が施工されており、水面を覆う溪畔林が存在していないため、常に水面が直射日光にさらされる状況になっていた。

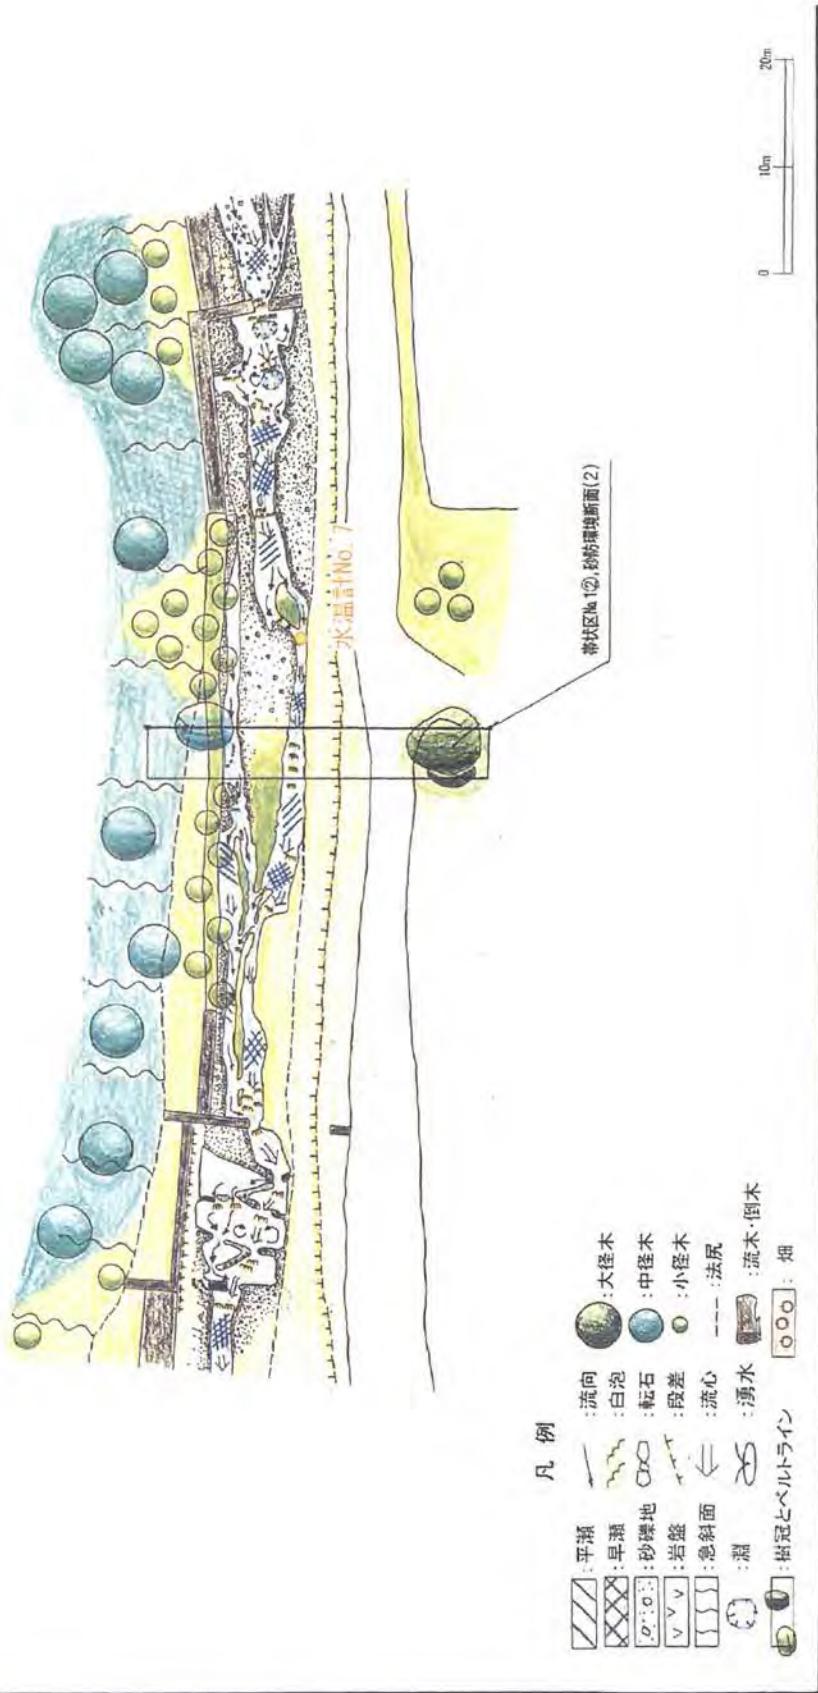
穴の川 河川環境平面図 No. 3

図-5.7 計測地点 No. 7 の状況

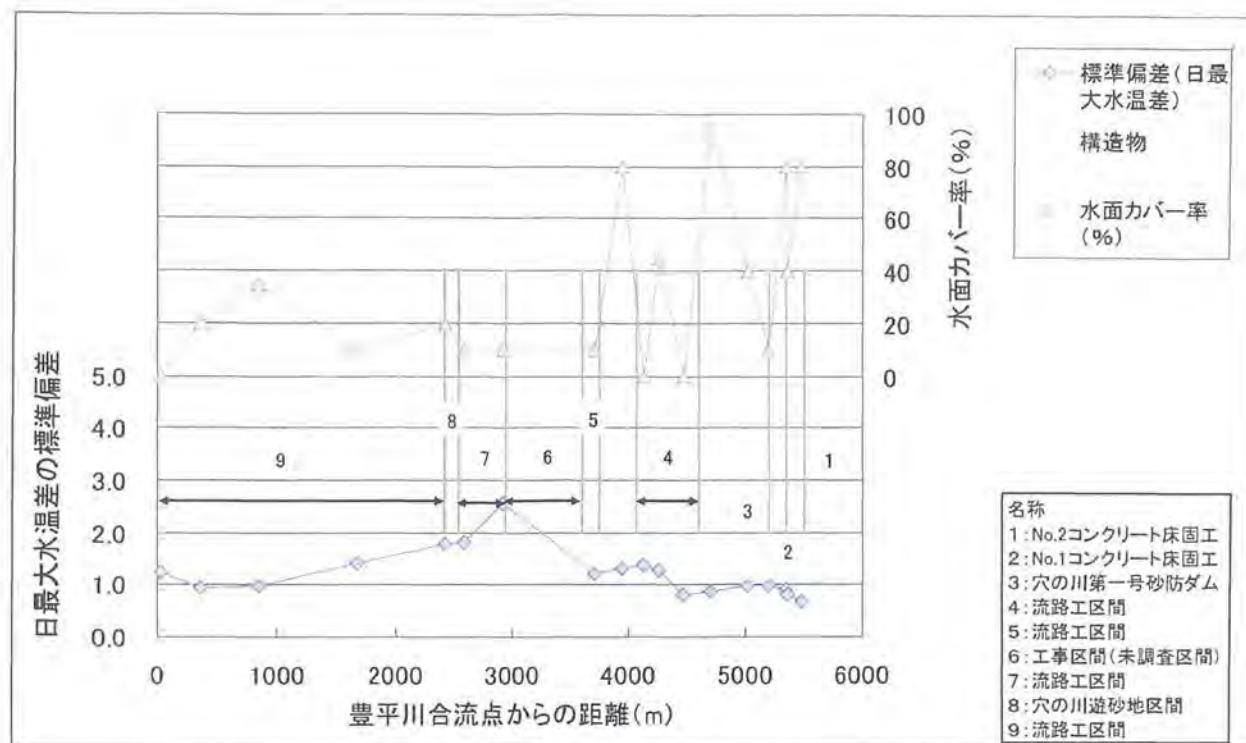
図-5.8 日最大水温差についての標準偏差と水面カバー率

また図-5.8に示す通り、日最大水温差についての標準偏差をみたが、上流から三つほどピークを迎える地点（5000m 地点、4100m 地点、3000m 地点）が存在したがその地点には、上流から順に砂防ダム、流路工、遊砂地が存在した。また、遊砂地が施工されている約 3000m 地点での標準偏差が最も大きかった。またこの地点は、図にも示してあるように、調査実施当時、河川工事がおこなわれていた箇所の下流側にあたる。このことからみても、河川工事に伴う渓畔林の伐採の影響も出ていたと考えられるが、遊砂地のように、面的に施工される砂防構造物を施工することにより、水面が直射日光にさらされる区間が増大すると水温の変動に大きな影響を与えていているのではないかと考えられる。

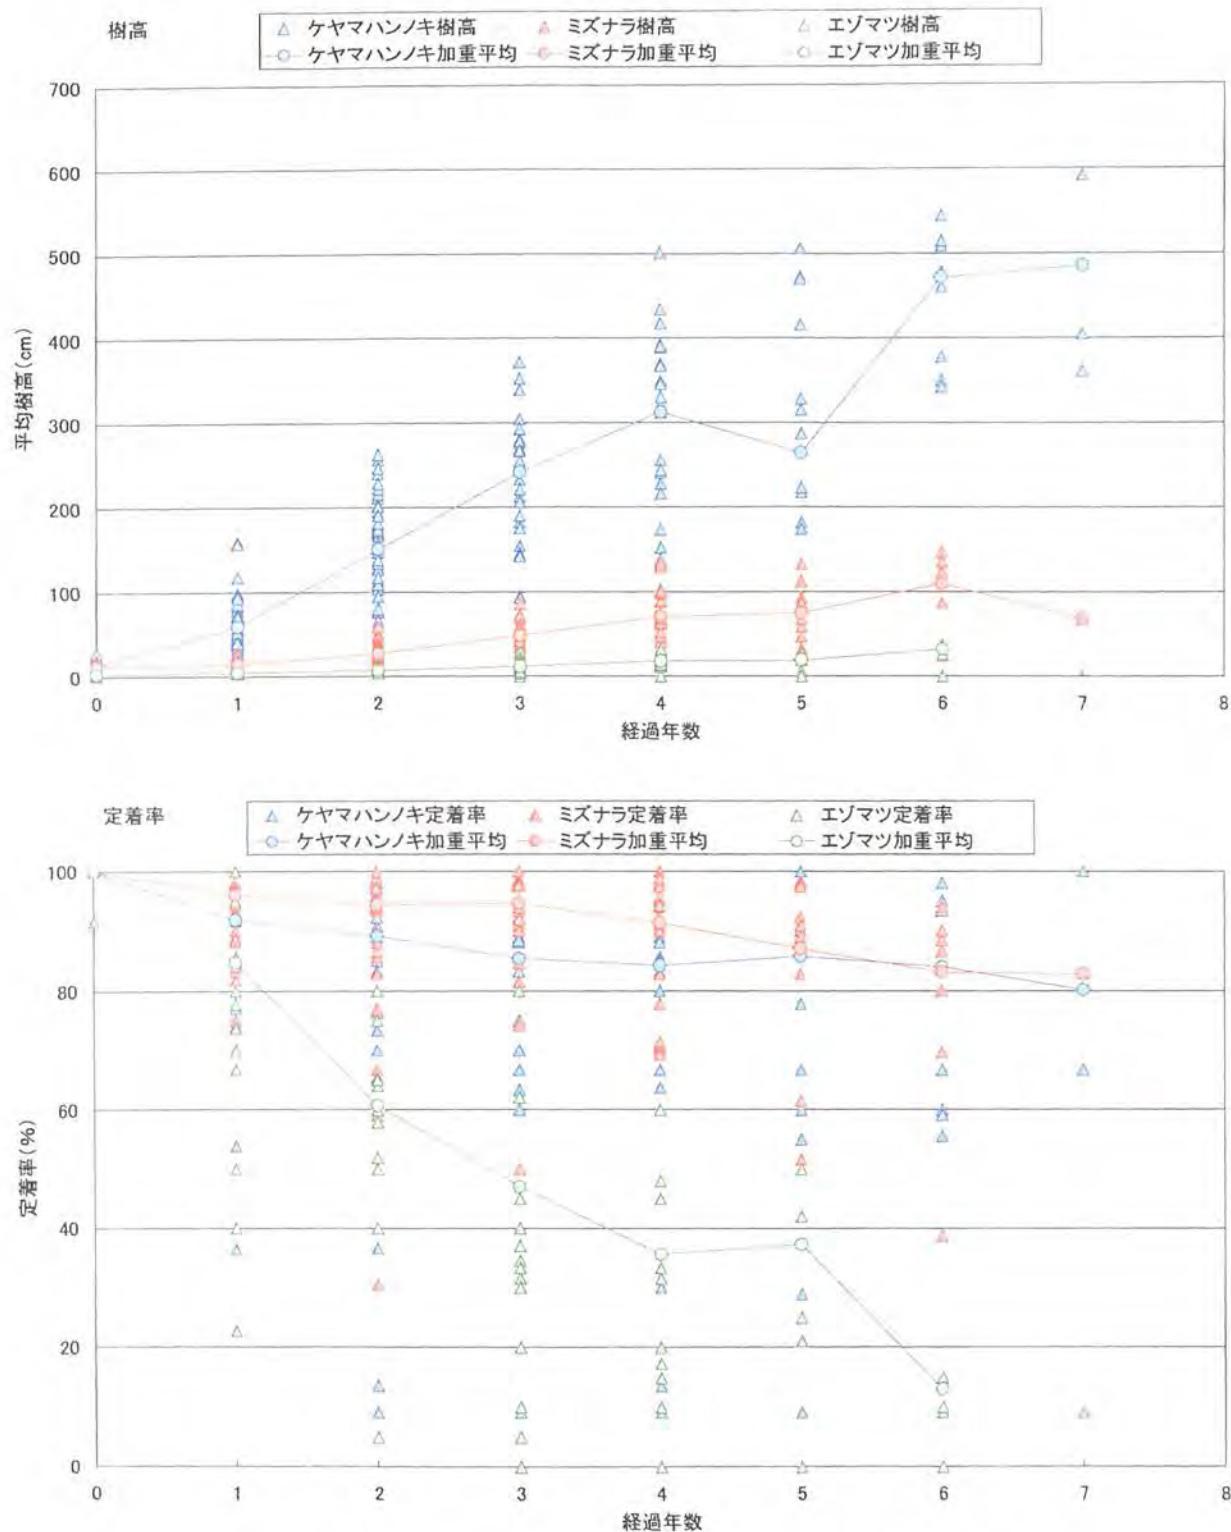
図－6.6 全施工地での樹種別定着率と樹高の推移例

生長に関しては、先駆性樹種であるグループ(A)のケヤマハンノキは、5年目を除くと大きな生長を続けている。グループ(B)のミズナラの生長は、(A)のケヤマハンノキに比べると少ないが、5年目を除くと緩やかな成長を続けている。なお、7年目のミズナラの樹高が低下しているのは、施工地が1箇所だけになっているためと考えられる。また、グループ(C)のエゾマツも、僅かであるが、成長を続けている。

一方、図の経過年数毎に点で示されている施工地毎の平均値の分布に注目すると、定着率に関しては、1年後からに広い範囲に広がっている。また、生長に関しては、経過年数が増えるほど、分布範囲が広がっていることがわかる。
