動画を用いた舗装の点検および診断に関する研究

北海道科学大学大学院

工学研究科

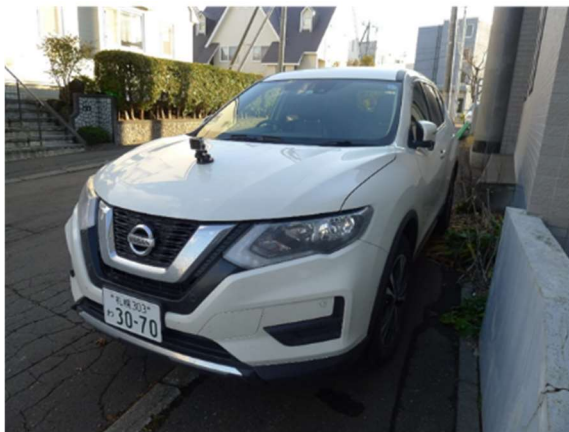
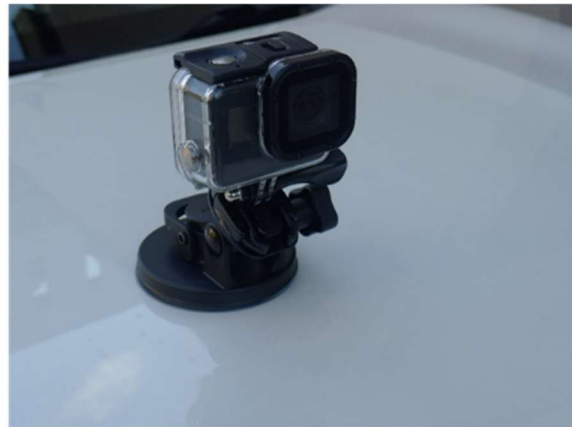
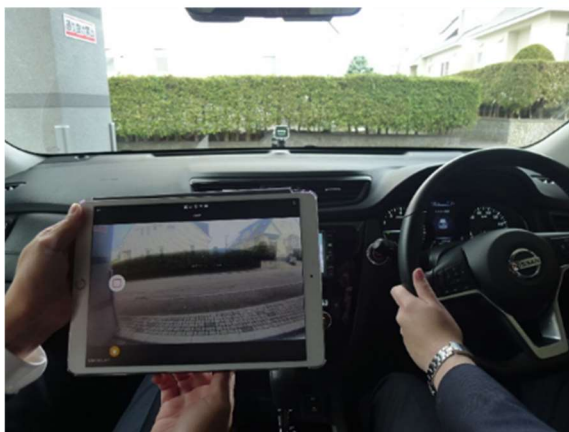
本研究では、動画撮影には市販されている GoPro 社製のアクションカメラ GoPro HERO6 を用いた（図-2-2）。このカメラは、GPS 機能を有しており、動画ファイルに位置情報がメタデータとして記録されるため、動画を構成するフレーム（静止画）と位置が自動的に関連付けられる。撮影時に水や砂塵がカメラに直接当たらないようにハウジングを取り付け、それを専用のマウントで車のボンネットに固定する。カメラ操作アプリをタブレットにインストールすると、タブレットとカメラの間で Wi-Fi および Bluetooth 通信が可能となり、カメラ操作（録画・停止、電源 ON・OFF）を社内から実行することができる。カメラはどのような車両にも簡単に取り付け可能であることから、通常の道路巡回業務等において目視点検に用いるデータを収集することができる。ただし、走行速度を速くし過ぎると路面のひび割れを適切に見ることができなくなるので、動画撮影の走行速度は 50km/h 以下が望ましい。

- 画像解像度：1080p (1920×1080)
- 画角：広角モード
- フレームレート：60fps
- 位置情報取得：20Hz
- 手振れ補正：ON

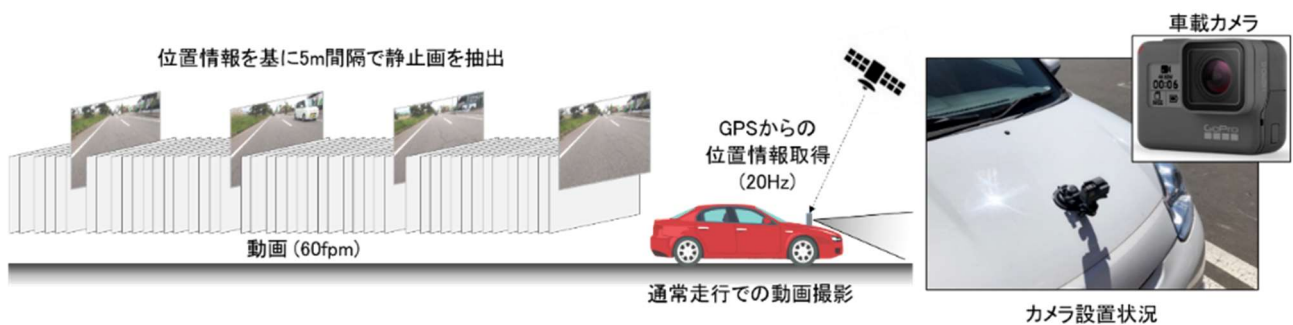
図-3-2 走行調査の概要

走行調査は、2 章と同様に GPS 機能付きビデオカメラを車両ボンネットに設置し、走行しながら前方路面を動画撮影する方式を採用した。図-3-2 に示すように、カメラ内蔵の GPS からの位置情報は動画ファイルのメタデータとして収録されており、これを解析して 5m 間隔の静止画（路面画像）を抽出し、ひび割れ評価に用いる。

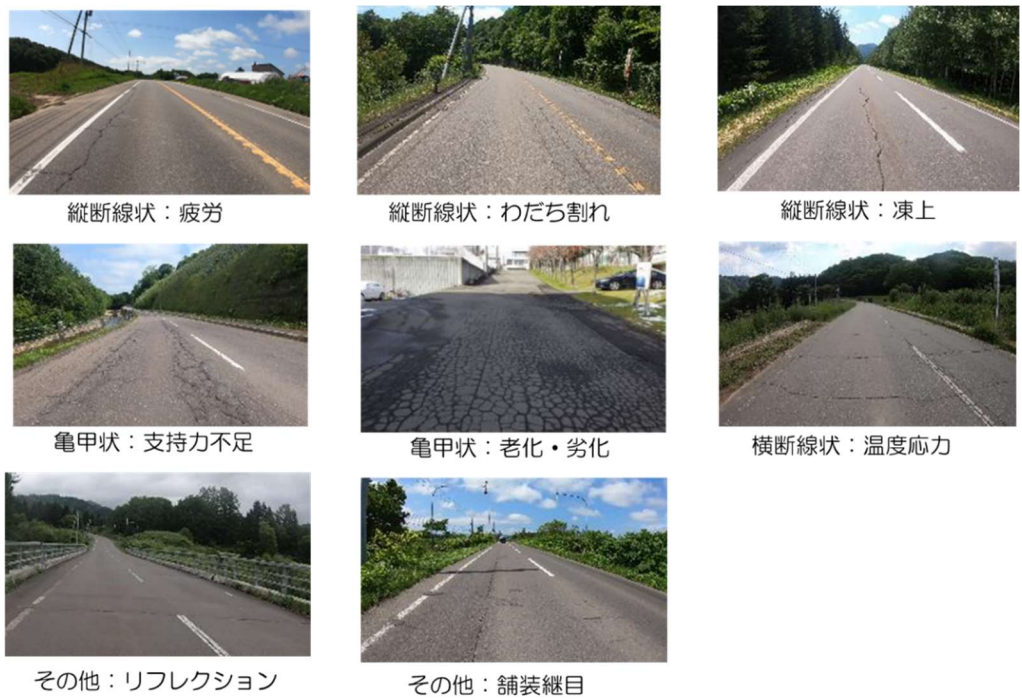
図-4-2 ひび割れ形状と発生原因の例

舗装点検要領では、アスファルト舗装のひび割れは小・中・大の 3 ランクで評価され、ランクが「大」の箇所が修繕対象となるが、同じランクであっても、ひび割れの種類や発生原因に応じて修繕対象となる層（深さ）が異なる。また、ランクが「小」や「中」であっても、ひび割れの種類や発生原因によっては、ひび割れが急速に進行する場合があることから、舗装点検の時点でそれらが判明すれば、ひび割れのシーリングやパッチングなどの予防保全を行うことができる。ひび割れの形状と発生原因の例を図-4-2 に示す。

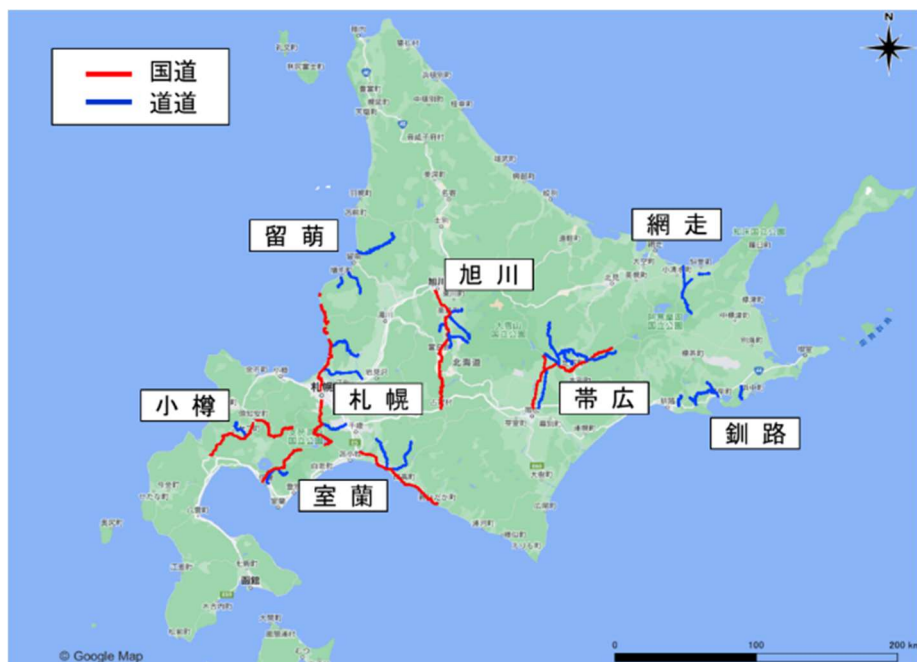
図-4-4 調査路線図

道路統計年報 2021 によると，北海道内の舗装道路は，国道で約 6,600km，道道では約 4,800km に及ぶ．その中で札幌，室蘭，小樽，旭川，留萌，帯広，釧路，網走の 8 地域における国道 9 路線（延長 562.9km），道道 34 路線（延長 673.9km）において，2019 年 12 月～2022 年 6 月に調査を行った（図-4-4）．

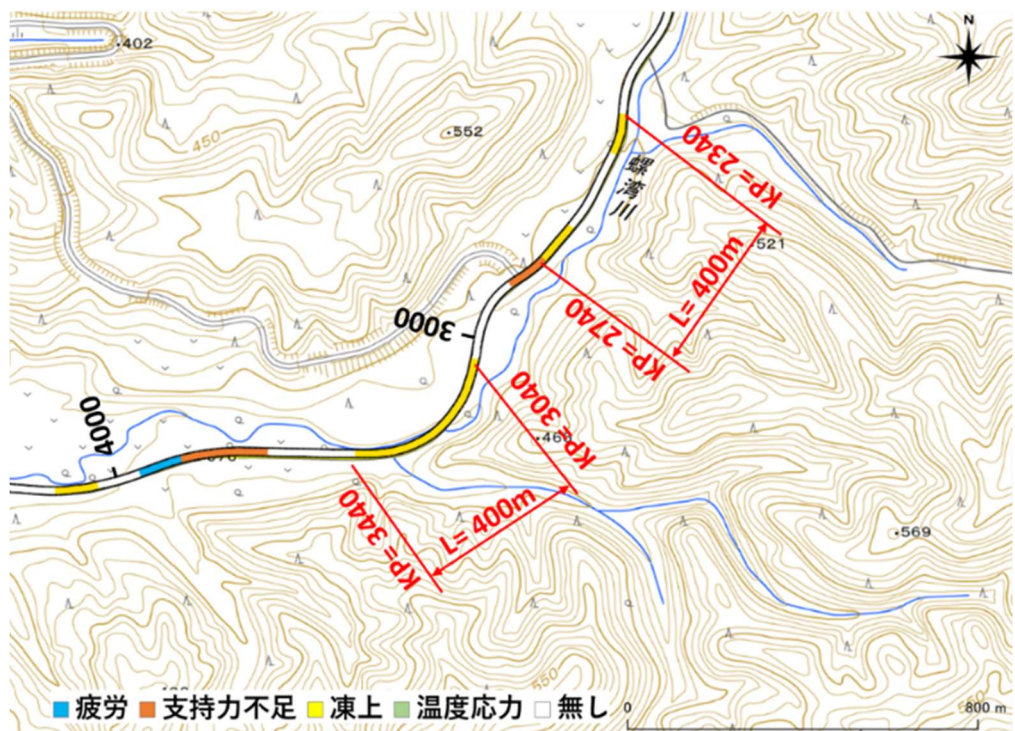
図-4-25 ひび割れ発生原因の路線内分布（帯広地域 1）

一例として，札幌地域の路線のひび割れ発生原因判別結果を図-4-24に示す．判別結果は5m毎に得られるが，ここでは延長100mを1区間とし，区間内で最も大きな割合を占めるひび割れ発生原因を当該区間のひび割れ発生原因とした．その結果，k.p. 740～k.p.1240，k.p. 2640～k.p.3340では「疲労」と「支持力不足」のひび割れが連続して分布していることが分かる．一方，帯広地域の路線では，k.p. 2340～k.p.2740 および k.p. 3040～k.p.3440 は「凍上」によるひび割れ（図-4-25）， k.p.19800～k.p.20800 は「温度応力」によるひび割れが見られる（図-4-26）．このように，本手法を用いることで路線内におけるひび割れ発生原因のマッピング，すなわち，ひび割れのプロジェクトレベル評価が可能となる．
