博士論文

舗装診断力の向上に資する研究

北海道科学大学大学院工学研究科
工学専攻 博士後期課程
中 村 博 康

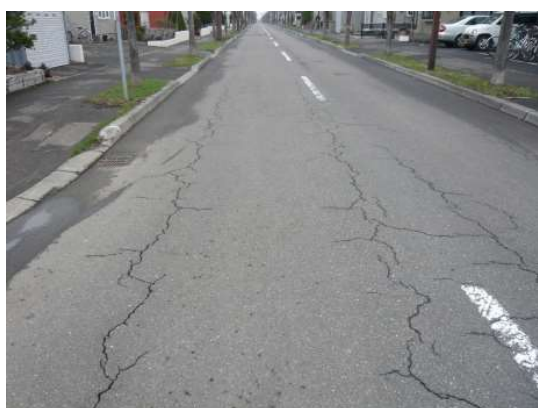
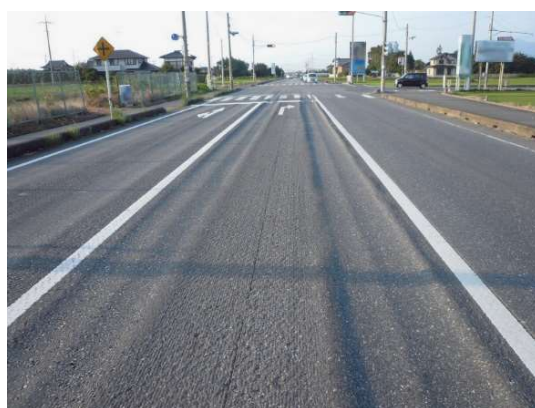
写真-1.1 舗装の損傷例
（左：ひび割れ 右：わだち掘れ）

舗装には自動車を中心とした道路利用者に安全性や利便性を与える役割があるものの、写真-1.1 に示すようなひび割れやわだち掘れや段差といった損傷が路面に生じることで走行性や快適性が損なわれてしまうことから、ひび割れ率やわだち掘れ量といった指標を用いて管理されている。

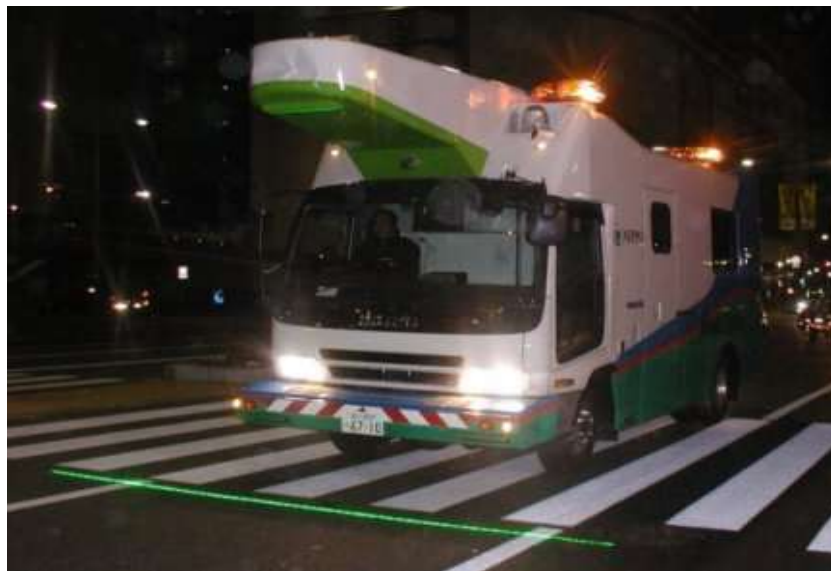
写真-1.3 路面性状測定車によるひび割れ測定例

図ってきており，1989 年以降は測定装置を搭載した車両の精度検証のために年 1 回，一般財団法人土木研究センターにおいて表-1.2 に示す認定範囲のもと性能確認試験¹⁷⁾を受け精度を担保している．しかし，路面性状測定車を用いた路面性状測定は，測定精度が高く路面の性状を詳細に把握可能でより多くの情報を取得可能^{18)・19)}なものの，費用が高く高頻度では測定できない．最近では，ICT 技術の普及に伴い，画像を用い路面を評価する方法などが試みられている^{20)・21)}．この方法の特徴は路面性状測定車よりも比較的簡易に測定可能であり，様々な画像解析技術を用いることで迅速な解析が化可能であるものの，画像では路面の凹凸量の測定が難しいというデメリットもある．そのため，スマートフォン等によって路面の凹凸量を簡易に測定する方法が試行されている^{22)・24)}．これはスマートフォンの加速度センサーを用いて車両の振動から平坦性を評価するものである．スマートフォンの時計機能や GPS 機能を用いることで時間，位置情報も同時に取得することが可能であり，非常に簡易に路面の凹凸量が測定できる．以上のように，機器を用いた手法では，大量のデータの取得や高精度な路面の性状の把握が可能である一方で，路面性状測定車のような専用車両を用いると点検費用が高額になる傾向にあり予算の確保が課題である．

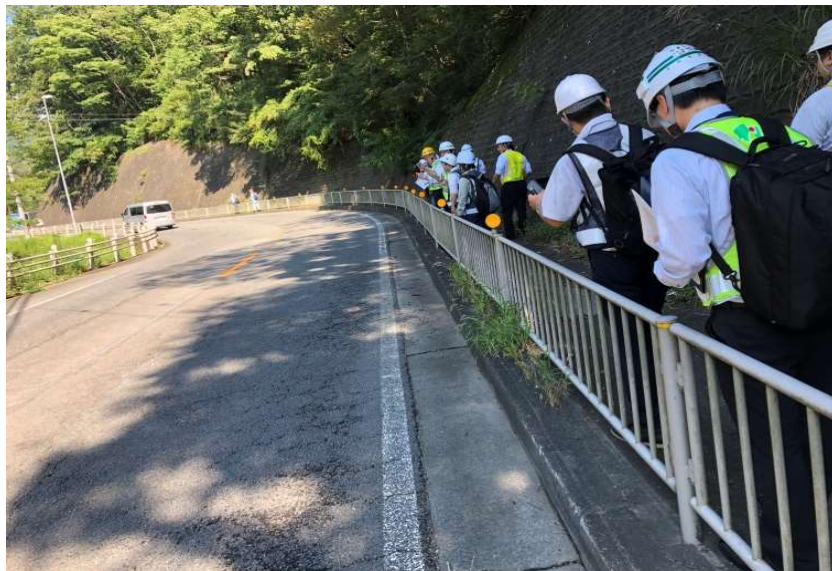
写真-1.4 徒歩による目視調査例

一方、目視調査では、目視観察やスケール等の簡易な器具を用いて路面の破損状況を把握し、交通量や気象状況などの他の情報等も参考に破損の発生原因を推定（特定）する。目視調査の調査結果は技術者の経験等も加味され、破損程度の評価資料や構造調査の必要性の判断資料となる。目視による点検手法は、一般的^{25)・26)}には巡回パトロール時等における車上からの目視調査手法と写真-1.4 に示すような徒歩による目視調査手法がある。目視による調査結果は調査表等で整理、記録し、必要に応じて観察図や写真を添付し、さらに、交通量や気象条件、沿道環境、維持修繕履歴などの供用条件も記録しておくことが望ましい。道路管理者が管理する道路においては、ある一定頻度で日常巡回が実施されており、日常巡回の機会を通じて舗装表面の状態を目視で確認することが可能である。前述した路面性状測定車による点検では高価になるため、予算規模の小さい市町村等において点検要領に則った点検を実施しメンテナンスサイクルを構築するためには、コストを低く抑えられる目視点検が有力な手法である²⁷⁾。しかし、巡回時の目視による手法では路面性状測定車のような機器を用いる場合より安価であるものの、舗装の点検評価を適切に行うための専門的知識を有する人材が十分であるとは言い難い。

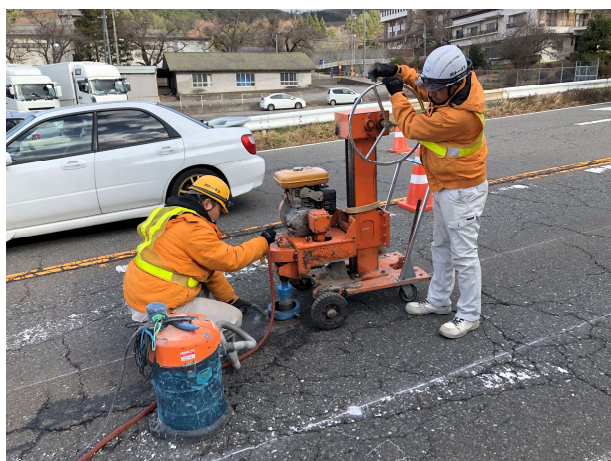
写真-1.5 削孔機によるコア採取状況

コア採取方法は，写真-1.5 に示すような専用のコアカッターを用いて直径 5～15cm で路面から舗装を削孔し，写真-1.6 に示すようなコアを採取するものである．コア採取には，削孔時に水を使用しない乾式と使用する湿式の 2 方法があり，一般的には削孔時に発生する粉塵や削孔機の消耗等を考慮し湿式で行うことが多いが，現場条件等によって削孔の大きさや方法を使い分けることが好ましい．乾式および湿式の特徴を表-1.3 に示す．

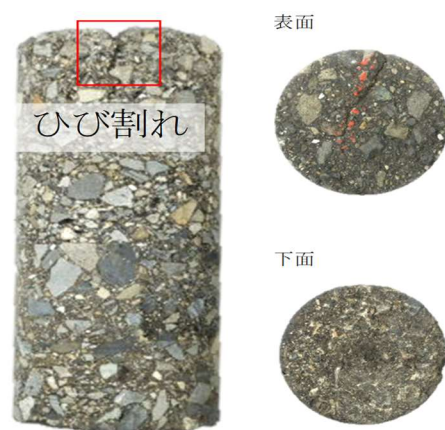
写真-1.6 採取したコアの状況例

ひび割れ部におけるコア採取では，図-1.13 に示すように，ひび割れ部のみだけでなくひび割れの端部やひび割れの先の部分からコアを採取し観察することによって，表-1.4 に示すように，ひび割れが表面から発生しているのか，それとも下面から発生しているのかが分かることが多い．舗装の厚さ，ひび割れ深さ，アスファルト舗装の層間の剥離の有無等が確認可能なほか，必要に応じて採取したコアを用いてアスファルトを抽出しアスファルト量や骨材の粒度等も確認可能である．

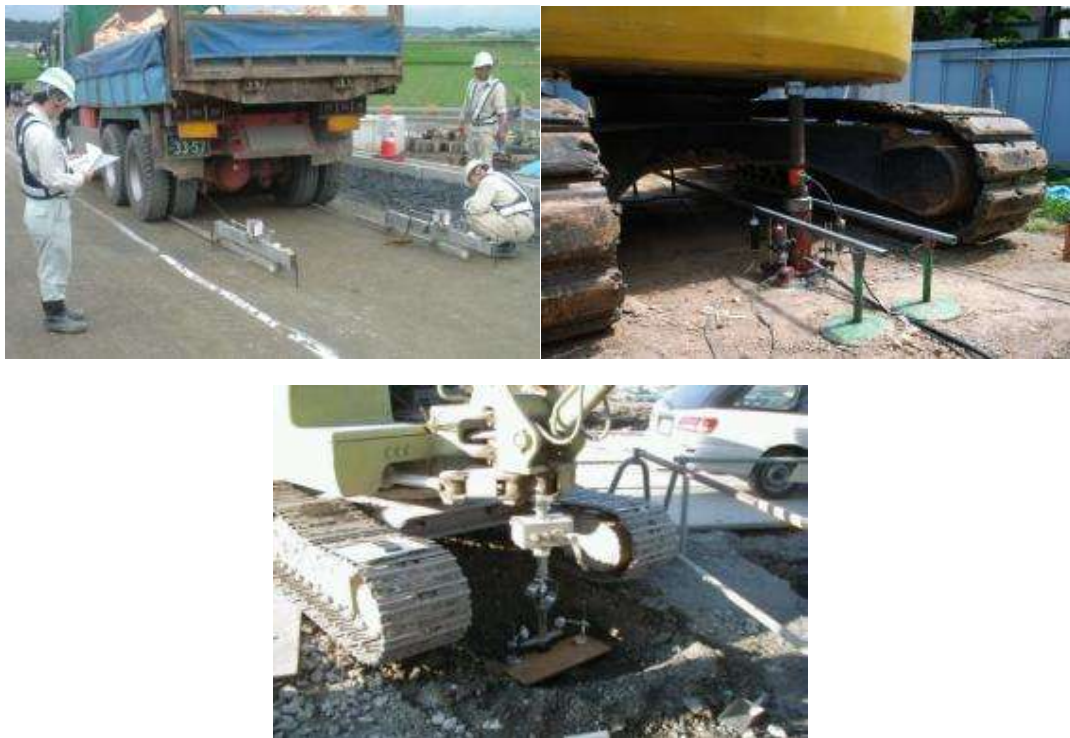
写真-1.8 左：ベンケルマンビーム，右：平板載荷試験，下：現場 CBR 試験

従来、舗装の支持力を測定する試験には、写真-1.8 に示すベンケルマンビーム、平板載荷試験、現場 CBR 試験等があり、今なお現場で使われているがこれらの試験は専用の試験機を必要とし、かつ手間と時間を要するものである。これらの試験の代替として我が国においても 1960 年頃から支持力の非破壊試験に関する研究が始まり、1956 年には I-値（重錘重量 11.9kg、平板直径 180mm、落下高さ 300mm の条件で自由落下させた時の載荷点の最大変位量）による評価手法が提案されている²⁹⁾。その後、世界的に開発が進められ、最初の FWD はデンマークの研究所において開発された。我が国においては 1980 年代に港湾技術研究所や北海道工業大学（北海道科学大学の前身）に導入され FWD の研究が始まり^{30)・32)}、たわみ量を取得するセンサーの位置の検討等^{33)・34)}が進められた。そして、徐々にその利点が評価され運用マニュアル^{35)・38)}が整備されるようになり、現在では非破壊で舗装の支持力を測定する試験機として、舗装の長期供用性の評価^{39)・43)}や更なる研究^{44)・45)}等に用いられている。現在は、表-1.5 に示すように車載型とけん引型が、道路、空港、ヤード等のアスファルト舗装やコンクリート舗装において用いられている。

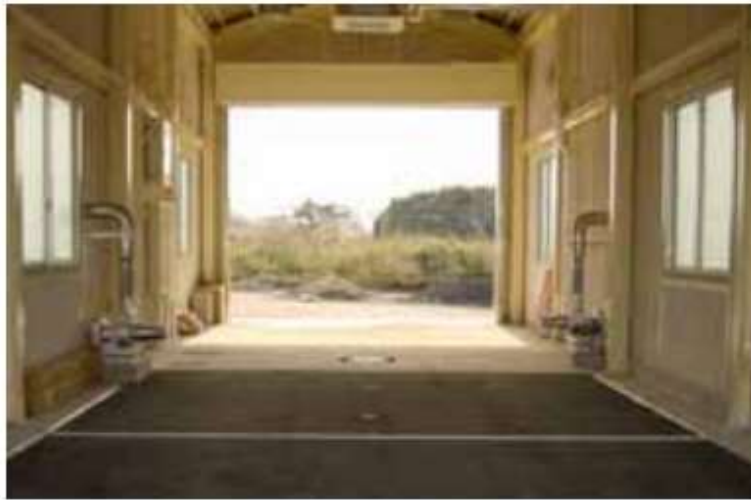
写真-1.9 施設の内部

以上のように FWD は路面に作用させた荷重から得られるたわみによって，非破壊で舗装内部を詳細に調査することが可能であることから，舗装の構造評価に用いられている．その一方で，FWD の較正について，荷重計や変位計の較正は製造者で行われているものの，それらを組み込んだ FWD 装置としての較正についてはなされていなかった．そこで，2005 年に国立研究開発法人土木研究所によって，写真-1.9 に示す較正・検定施設がつくられ，2010 年よりその運用がなされている⁴⁷⁾．較正・検定施設では，荷重較正用の舗装が中央部にあり，それを挟んで変位計較正用の舗装が在る．荷重計の較正では，荷重計較正用舗装上のロードセルの上に FWD の荷重を載荷し，ロードセルと FWD の荷重計の測定値を比較する．変位計の較正では，変位計較正用舗装内に設けられた PC 鋼棒を不動点とし，そこに取り付けたギャップセンサーと FWD の変位計の測定値を比較する．このように装置としての較正・検定が行われていることで，FWD は非破壊でありながら一定の精度を有した詳細調査であるといえる．

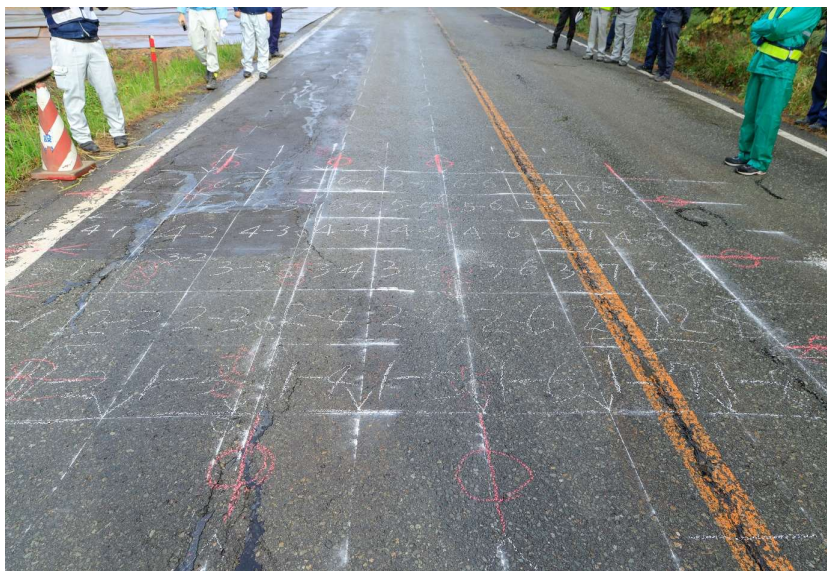
写真-1.10 開削調査前のマーキング例

開削調査方法は、写真-1.10 に示すように開削を行う箇所に事前にマーキングを施し、写真-1.11 に示すような舗装切断機を用いて舗装を切断し、写真-1.12 に示すように人力または重機によって舗装を取り除き、路盤面を露出させる。その後、必要に応じて路盤面で調査を実施し路盤層を重機で取り除き路床面を露出させ路床面において調査を行う。開削調査は、路面から下方向に開削していくため非常に大掛かりな調査であるが、各層の厚さや劣化状況の確認だけでなく、採取した試料による室内試験、各層にお

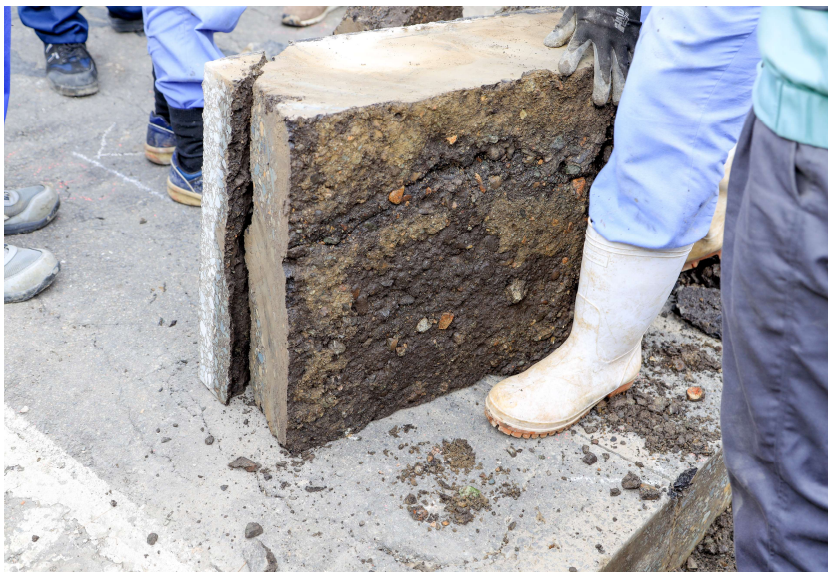
写真-1.13 取り除いた舗装の下面の状況

ける支持力調査等，多くの試験が実施できることから，早期劣化の要因を特定できる可能性が高い⁴⁸⁾。また，路盤や路床だけでなく，**写真-1.13**に示すように取り除いた舗装の下面も観察できるため，より確度の高い修繕設計や措置工法の選定が可能になる。

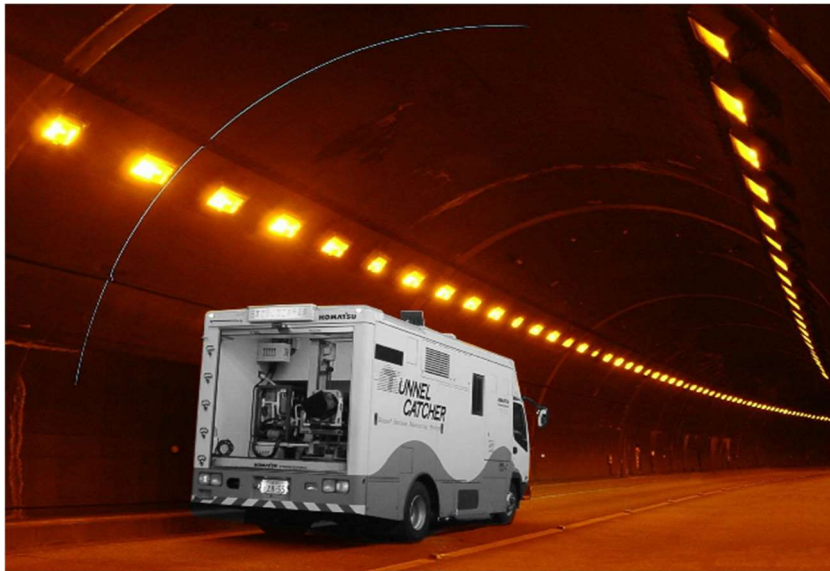
写真-2.1 トンネル壁面調査に用いられている測定車両

そこで本研究では，写真-2.1 に示すようなトンネル壁面のひび割れ調査^{17)・19)}に用いられている高分解能（縦 0.5mm，横 0.25mm）のラインレーザを搭載した車両（以下，試験車両）を用いて，写真-2.2 に示すようにラインレーザカメラを路面に向けて， $W < 1\text{mm}$ の微細なひび割れ（以下， MC ）を測ることとした．

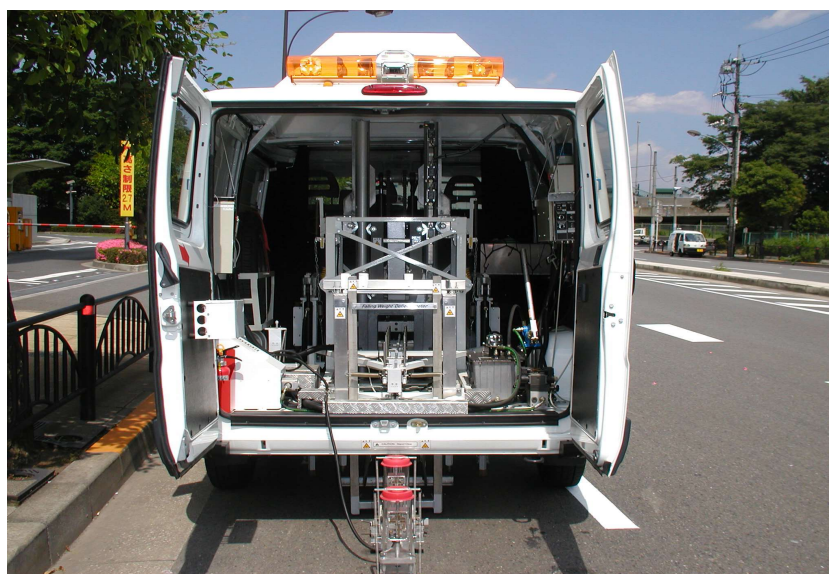
写真-2.3 調査に用いた FWD

また, 路面に生じるひび割れは舗装の構造的健全度と関係が深いと考え, 写真-2.3 に示す FWD (Falling Weight Deflectometer) 測定を同時期に実施した. FWD は, 重錘を路面に落下させたときに生じる表面たわみを, 載荷板中心を含む複数のセンサで

測定する装置である．FWD 測定は，全ての調査区間において，縦断方向に 5m 毎に OWP（横断方向の中心）で実施した（図-2.2）．

調査区間では舗装の支持力を評価するため FWD を用いたたわみ量調査を 5m 間隔で実施し，得られたたわみ量に対して荷重補正と温度補正（49kN，20℃）を行った²⁰⁾．本研究では，舗装全体の支持力を評価する指標として広く用いられる載荷板直下のたわみ D_0 (μm)に加え，式-2.5 から算出されるアスファルト混合物層の弾性係数 E (MPa)，式-2.6 から推定される路床の CBR (%)，式-2.7 から得られる残存等値換算厚 T_{A0} (cm) を求めた．図-2.1 に示すように，1 枚の路面画像の範囲（10m）では 2 箇所 FWD 測定を行っているが，渡邊らの研究²¹⁾では測定間隔を 1.2～1.8m と極めて短くしたことで結果的に測定位置のズレによる影響が生じたと報告されており，本研究では全体の傾向を把握するために，解析に当たっては 2 箇所のたわみの平均値を用いることとした．

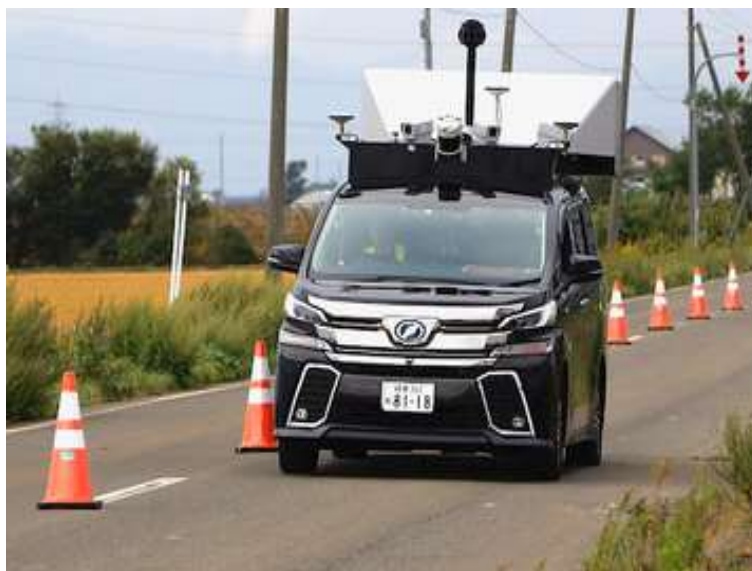
写真-2.4 使用した路面性状測定車の調査状況

路面の撮影は写真-2.4 に示す高解像度カメラを搭載した路面性状測定車を用い連続的に 200m 実施し，測定位置は外側車輪走行位置において微細なひび割れが多い現場と同じように幅 1.638m で実施した．得られた 200m の路面画像において評価区間長を 10m とし，評価区間ごとに路面画像からひび割れを抽出し，抽出したひび割れの総延長をひび割れ総延長 L とした．一方，舗装の支持力の評価には FWD を用い，10m の評価区間において D_0 たわみ量を 2 測点で得られるように 5m 間隔で実施した．なお，2 測点で得られた載荷板直下の D_0 たわみ量の平均を求め，それを当該区間の D_0 たわみ量とした．
