# 東名高速道路における現場データに基づいた 合理的な維持管理方法の提案

2020 年 3 月

川村 和将

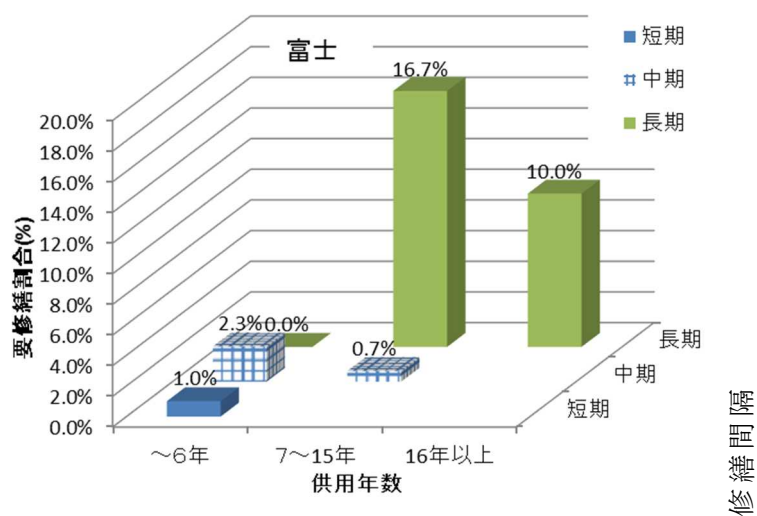
図-3.75 要修繕割合 (ひび割れ率, 富士)

ひび割れによる修繕が必要な区間割合を図-3.73～図-3.77に示す。横浜 HSC は短期グループ、中期グループとも修繕間隔が短いグループで 2.0%程度であった。御殿場 HSC, 浜松 HSC では修繕判断値を超える区間は0.1%から1.3%と少ない。富士 HSC においては、長期グループの供用年数が7年以上のグループにおいて要修繕箇所が多くなっている。D0 が小さい長期グループにおいては、構造的な損傷よりも、表層か基層の劣化によりひび割れが進行したと考えられる。高速道路における D0 と損傷レベルの調査結果によると、D0 が0.2mm程度以下であるとひび割れは表層と基層の範囲にとどまっていることが明らかになっている<sup>6)</sup>ことから、富士 HSC においても同様な損傷形態であると想定される。

a)ひび割れによる修繕必要割合は小さい。富士 HSC の長期グループにおいて割合が高くなっているが、長期グループのデータが少ないため、実施工箇所は非常に少ないと考えられる。

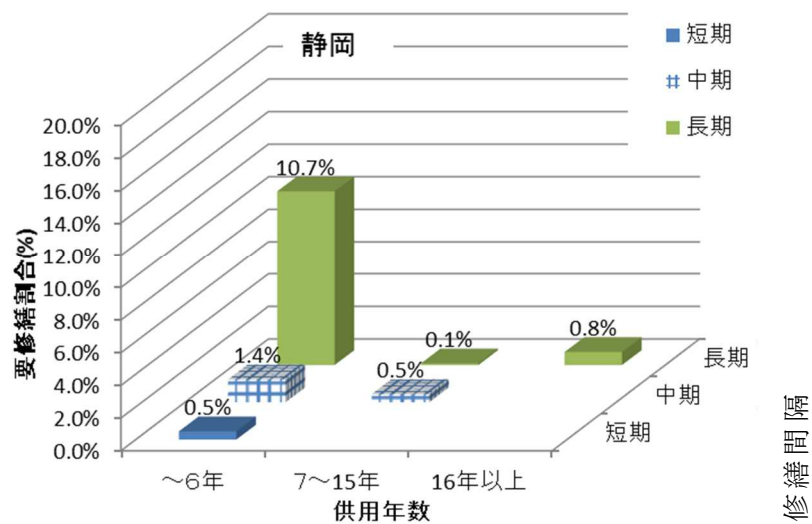
図-3.76 要修繕割合（ひび割れ率，静岡）

静岡 HSC は長期グループの供用年数が6年以下のグループで判断値超えが見られる。修繕して比較的短い期間でひび割れは発生しているが、修繕せずに供用している状態である。

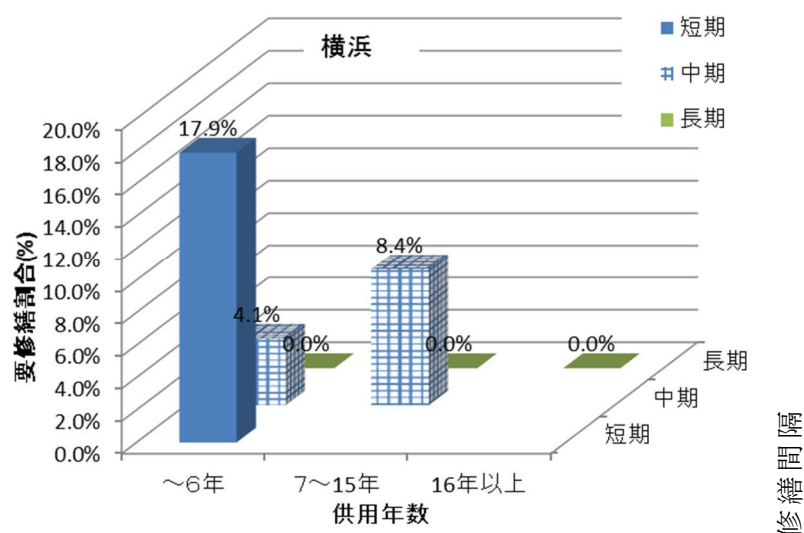
図-3.83 要修繕割合 (IRI, 横浜)

IRI による結果を図-3.83～図-3.87 に示す．IRI の短期グループでは，横浜 HSC が 18%，御殿場 HSC が 16% となっている．短期グループは D0 たわみ量が大きいことから路盤の支持力が低いと考えられ，支持力の低さから IRI が早期に進行している可能性がある．全ての HSC の中期グループにおいて供用年数が 7 年から 15 年に修繕割合が大きくなっている．たわみ量が小さいと想定されるグループであるため，構造的な要因よりも経年による表層，基層の劣化によるものと想定される．

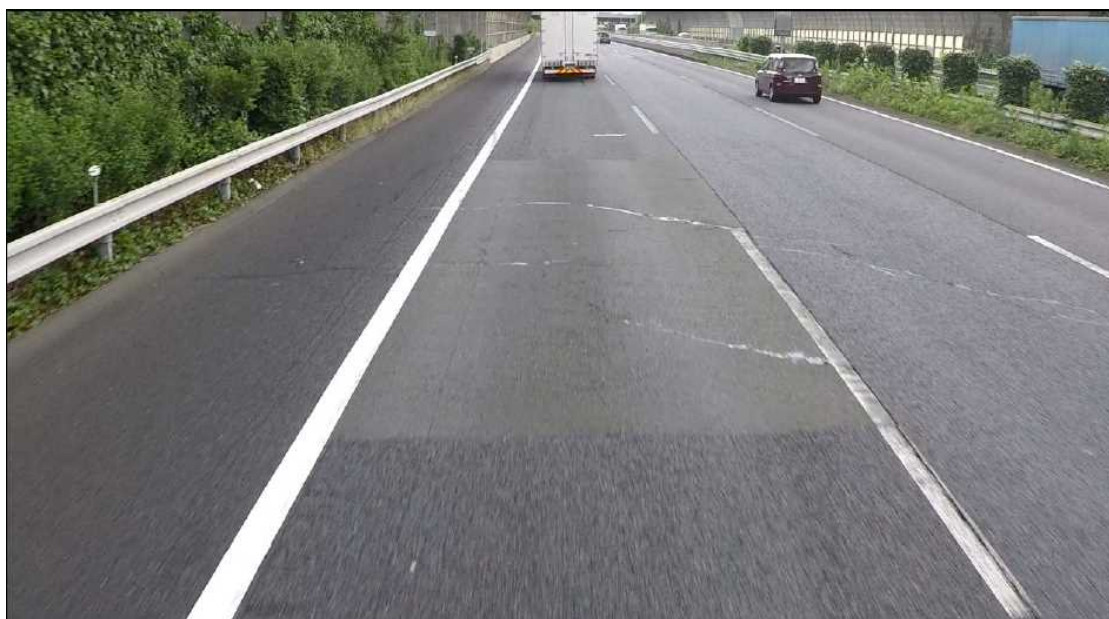
写真-4.4 ひび割れ

動画	変状項目			判定	判定理由 判定の標準による	概要 状況／原因／補修方法
	1	2	3			
No.10	ひび割れ			A	構造物取付部の線状横ひび割れ 今後、ひび割れに沿ってはがれや段差が進展した場合再判定(はがれ)	全車線幅／C-Box取付け部／線状横ひび割れ/横断構造物裏込め沈下によるひび割れ/クラックシールによる雨水侵入対策(予防保全)が望まれる

写真-4.4はひび割れの写真である。筆者らは大きな段差はないと判定したが、点検員AとCはひび割れ、段差と回答した。また、横断構造物部の沈下によるひび割れと考えられるが、点検員AとCはそれについても言及している。しかし、点検員Bはそれについては述べていない。点検員Bについては訓練が必要である。

表-4.13 に写真-4.4 の変状の動画を使用した結果を示す。静止画では段差も発生していると判断していたが、動画により走行車両がバウンドしていないことが確認でき、段差はない結果になった。

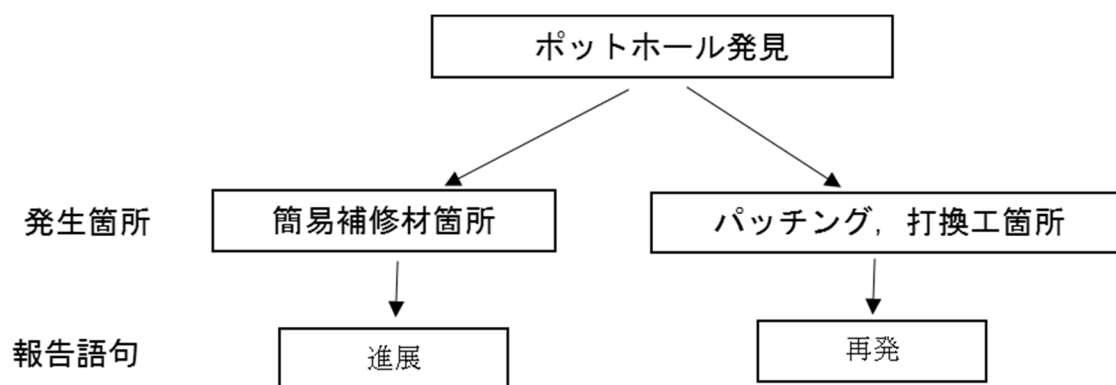
図-4.8 ポットホールの報告事例

・ポットホールにおける「再発」という言葉は、ポットホールを表層、または表層・基層からのパッチングにより補修した箇所において、再びポットホールが発生した場合に使用する。局部打換えを行ってもポットホールが再発する場合は、路盤よりも下の層に原因があると想定される。そのため、再発というワードを検索することにより、路盤からの打ち換えを実施すべき箇所が抽出可能となる。図-4.8 に報告事例を示す。

ポットホールを発見し、簡易補修材を詰めただけの箇所が再びポットホール化した場合は「進展」とし、補修方法が異なる「再発」とは異なることを明確にした。簡易補修材による補修はあくまでも緊急補修であり、長期間放置すべき事象ではないため、パッチングや大規模修繕などを実施すべき箇所が分かるようにした。

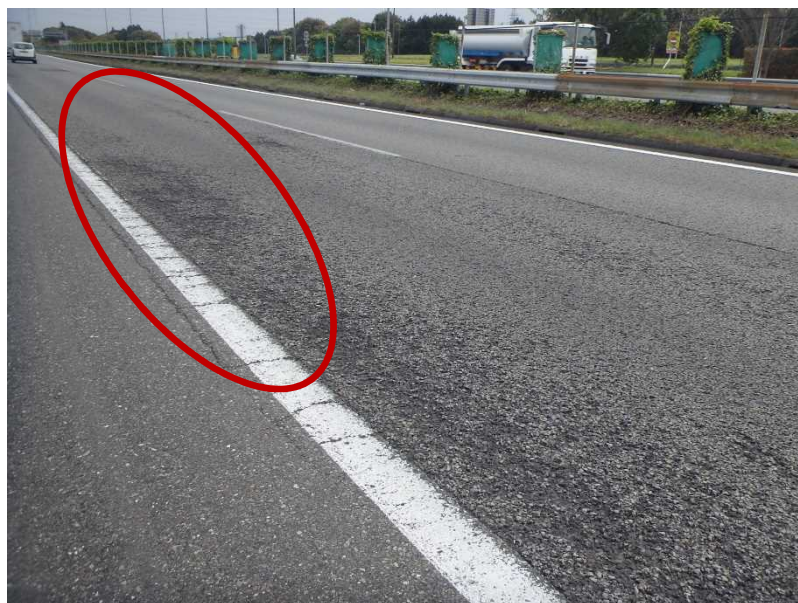
写真-4.5 骨材飛散の状況

写真-4.5 は上り193.79 kp（キロポスト）付近の路面である．この箇所は施工から17年経過しており，骨材飛散が著しく進行している．特に丸で囲った部分はいくぼみが大きく安全性が低い状態だと推察される．表-4.15 にこの箇所を含むわだち掘れ量を示す．100m評価区間のわだち掘れ量と10m評価区間の最大値を示す．193.80 km から193.70 km 間のわだち掘れ量は9mmであったが，10m評価区間に分けた場合，最大のわだち掘れ量が17mmに達している区間がある．

骨材飛散箇所のわだち掘れが大きくなっていることが分かる．100m評価区間の平均的なわだち掘れ量を算出する従来の方法では，点在する局部的なくぼみは評価できていない．

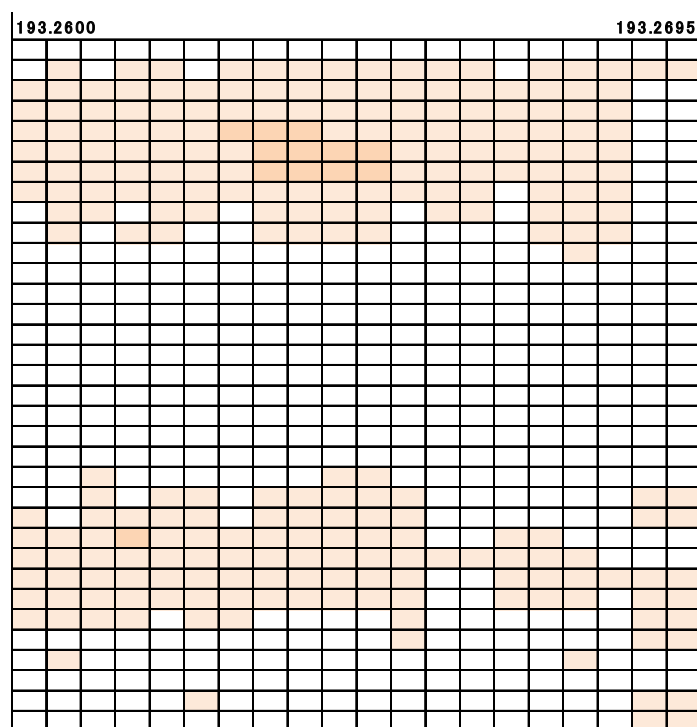
図-4.18 劣化進行度Ⅲの骨材飛散深さ状態

進行度Ⅲは写真-4.6のように、骨材飛散がわだち部に連続的に発生している状態である。進行度Ⅳは写真-4.7の丸囲い部分のように骨材飛散によりわだち掘れが深くなっている状態である。進行度Ⅴはわだち掘れがより深くなり、走行安全性が低く、常温混合物による補修（写真-4.8の丸囲み部）が発生している状態である。劣化進行度ⅠからⅢまでは骨材飛散の面的な広がり、ⅣからⅤは深さに着目した評価と言える。

前章までは、骨材飛散の程度を横断プロファイルデータの基準線さよりも下側の総面積を算出し、測定点の平均飛散断面積により評価した結果を述べた。その測定点毎の飛散断面積を平面図に色分けしたものが図-4.18～図-4.20である。図の上側が車両の進行方向の左側，下側が右側，延長は10mである。表-4.19に色分け毎の飛散断面積を示す。最も飛散断面積が大きい濃い部分は $2000\text{mm}^2$ 以上であり，測定点の幅は100mmであることから深さ20mm以上となる。骨材飛散深さを色分けすることにより路面の不陸を立体的に想像することができる。図-4.18に劣化進行度Ⅲの路面例を示す。左右のわだち部に骨材飛散が連続的に発生していることが分かる。図-4.19は劣化進行度Ⅳである。全体的に薄い茶色，左わだち部が茶色に着色されている。全体的に骨材飛散が進行し，左わだち部ではわだち掘れ量が10mmから15mmに達していることが分かる。図-4.20は劣化進行度Ⅴである。図の右下部に濃い赤色部があり，局部的に深さ20mmを超えている箇所を確認できる。この箇所をパッチングにより補修する場合，補修範囲の選定に着色が活用できる。通常，補修範囲は現場で目視にて判断するが，この図を活用することにより事前にくぼみの深さ，範囲を把握することができる。例えば，図-4.20の四角で囲った範囲は延長約2.5m，幅約0.5mであり現場に行く前に補修範囲を決めることが可能となる。
